## 船舶事故調査報告書

事故種類	衝突
発生日時	令和4年4月10日 13時51分ごろ
発生場所	広島県呉市呉港 小麗女島灯台から真方位091° 1.8海里（M）付近 （概位 北緯34° 14.4′ 東経132° 33.3′）
事故の概要	旅客船はやしおは、棧橋に係留して乗組員が休憩中、また、旅客船和加は、出航中、和加がはやしおに衝突した。 はやしおは、左舷船首部外板に破口を伴う擦過傷等を生じ、また、和加は、右舷船尾部外板に凹損を伴う擦過傷等を生じた。
事故調査の経過	令和4年4月11日、本事故の調査を担当する主管調査官（広島事務所）ほか1人の地方事故調査官を指名した。 原因関係者から意見聴取を行った。
事実情報 船種船名、総トン数 船舶番号、船舶所有者等 L×B×D、船質 機関、出力、進水等	A 旅客船 はやしお、52トン 132538、瀬戸内シーライン株式会社（A社） 21.12m×6.30m×2.01m、軽合金 ディーゼル機関2基、1,213kW（合計）、平成3年10月 B 旅客船 和加、49トン 127263、A社 23.70m×4.70m×2.25m、軽合金 ディーゼル機関2基、1,080kW（合計）、昭和59年6月21日
乗組員等に関する情報	A 船長A 39歳 五級海技士（航海）（履歴限定） 免許年月日 平成27年7月16日 免状交付年月日 令和2年7月2日 免状有効期間満了日 令和7年7月15日 B 船長B 60歳 三級海技士（航海） 免許年月日 平成6年8月11日 免状交付年月日 令和元年7月5日 免状有効期間満了日 令和6年8月10日
死傷者等	なし

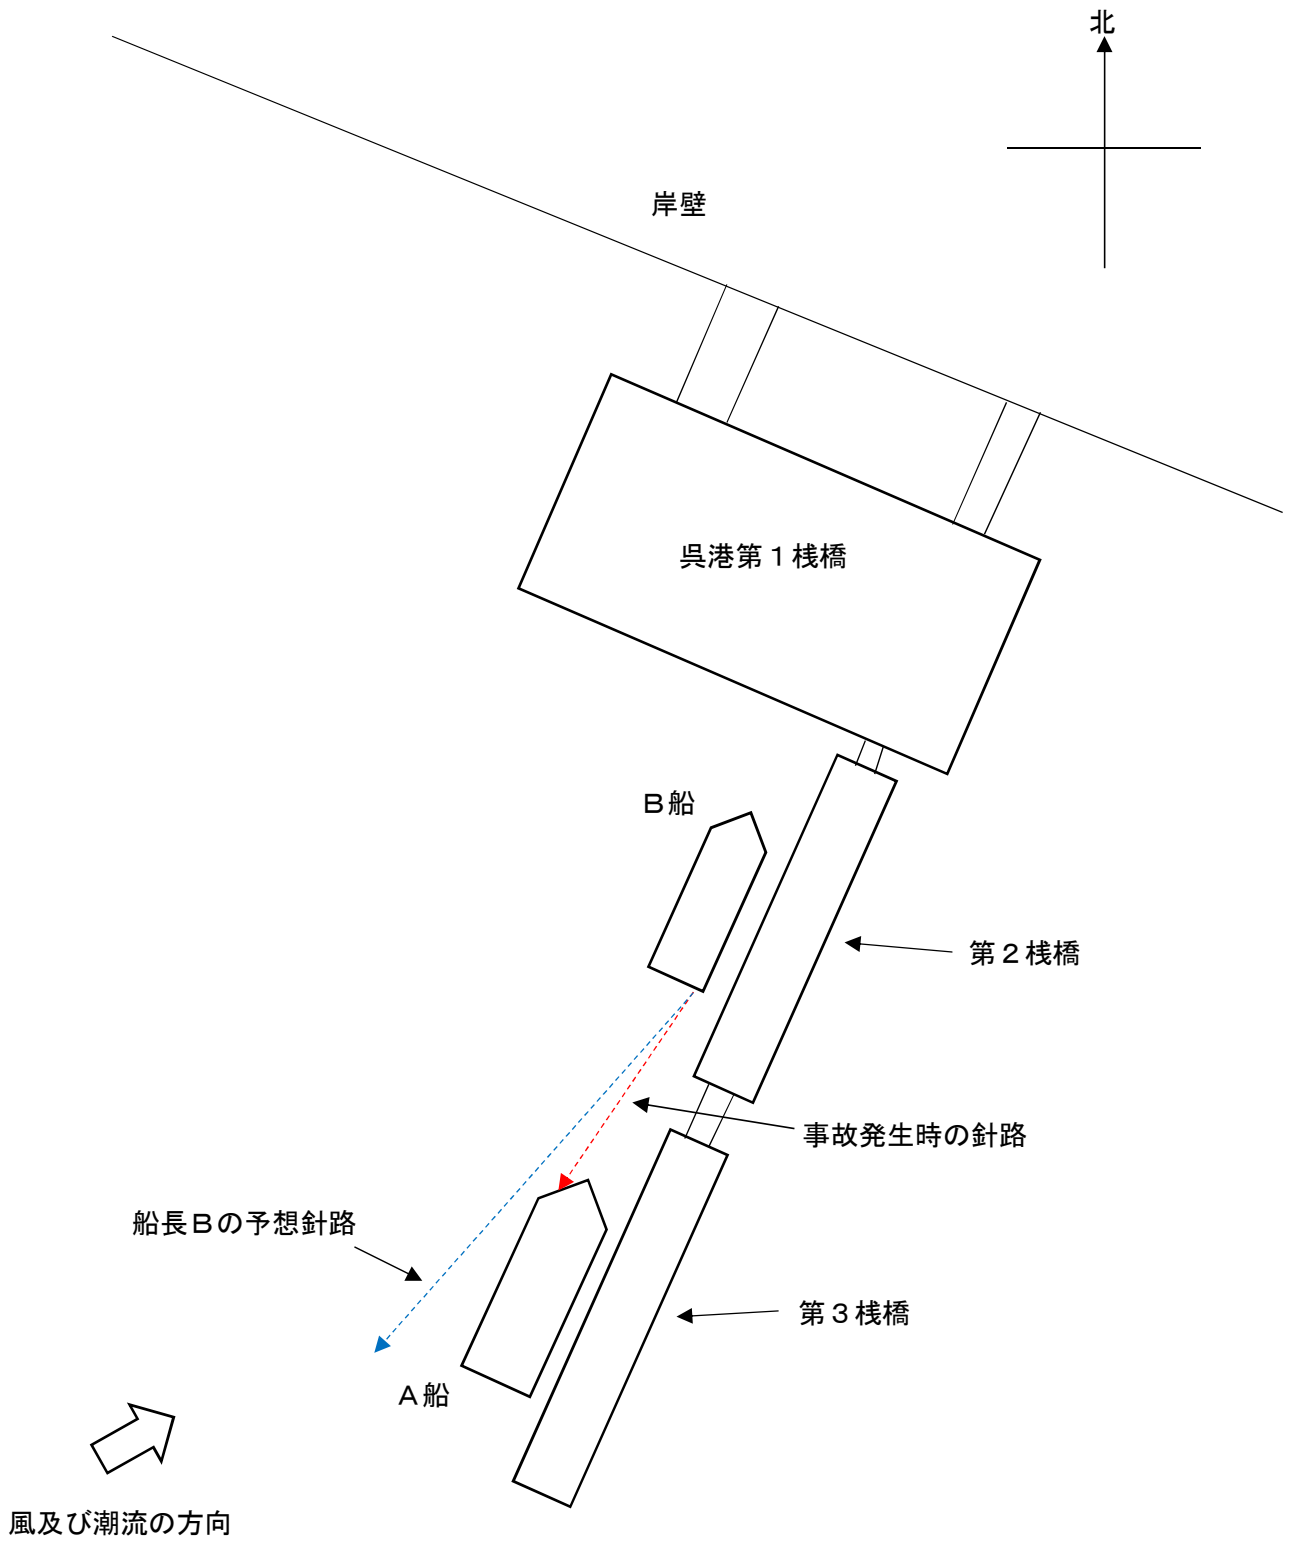
付図2 事故発生経過概略図（イメージ）

<b>原因</b>	<p>本事故は、A船が、第3棧橋に入船右舷着けで係留して乗組員が休憩中、B船が第2棧橋に入船右舷着けの状態から後進により出航中、船長Bが、ふだんどおり操船すれば第3棧橋に係留中のA船を避けることができると思い、前方を見て操船していたため、B船が南西の風及び上げ潮の潮流を左舷船尾側に受けて予想していた針路より右方に</p>

<p>進み、B船がA船に接近していることに気付かず、そのまま後進を続け、B船がA船に衝突したものと考えられる。</p>
<p><b>再発防止策</b></p>	<p>今後の同種事故等の再発防止に役立つ事項として、次のことが考えられる。</p> <ul style="list-style-type: none"> <li>・ 小型旅客船の船長は、後進で出航する際、後方に停泊船等がいる場合、後方の見張りを立て、後方の停泊船等との接近状況を随時報告させること。</li> <li>・ 小型旅客船の船長は、後進で出航する際、後方に停泊船等がいる場合、出航前に気象、海象情報を入手して風及び潮流等の状況を把握すること。</li> <li>・ 小型旅客船の船長は、後進で出航する際、後方に停泊船等がいる場合、風及び潮流の影響を考慮し、後方の停泊船等から十分な避航距離を保って操船すること。</li> </ul>

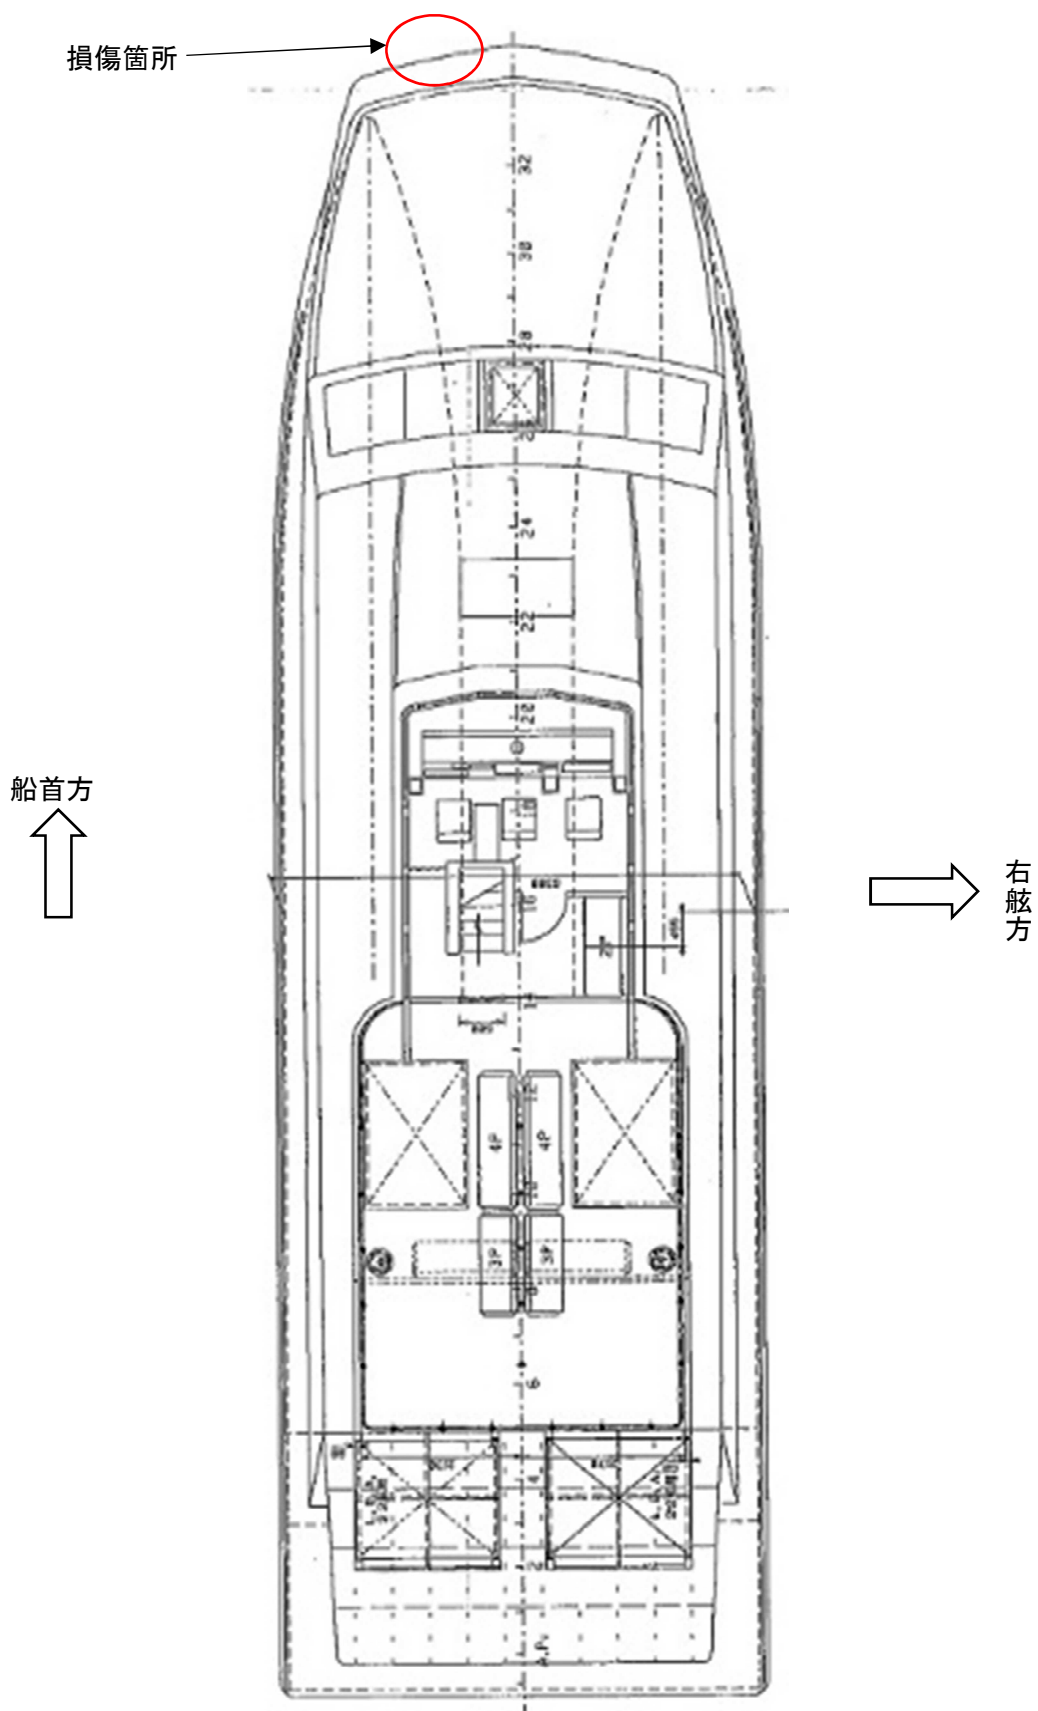
付図5 A船の損傷状況概略図

<p>損傷</p>	<p>A 左舷船首部外板に破口を伴う擦過傷等 B 右舷船尾部外板に凹損を伴う擦過傷等</p>																																								
<p>気象・海象</p>	<p>気象：天気 晴れ、視界 良好 本事故発生場所の西北西方約500mに位置する呉特別地域気象観測所の観測値は、次のとおりであった。</p>

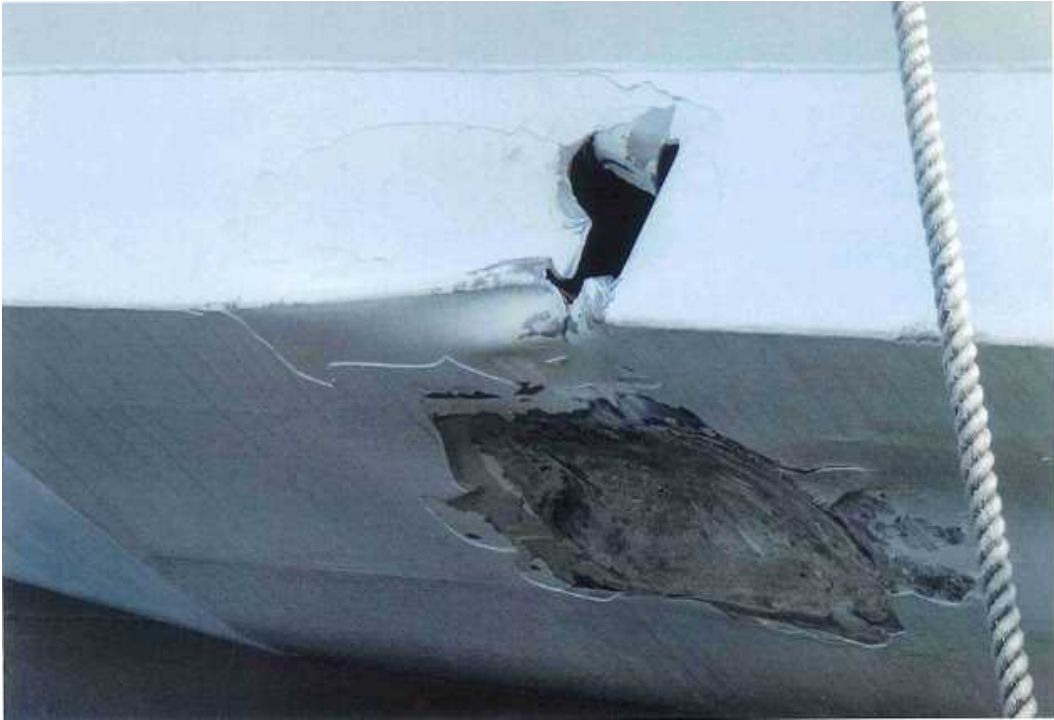
写真1 A船の損傷状況

<p>海象：波向 南西、波高 約0.3m、潮汐 上げ潮の中央期</p>	時刻	降水量(mm)	風向及び風速(m/s)				平均	風向	最大瞬間	風向	13:30	0.0	1.7	南西	2.3	南西	13:40	0.0	2.6	南西	3.2	南西	13:50	0.0	4.1	南西	5.2	南西	14:00	0.0	4.1	南西	5.5	南西	14:10	0.0	2.8	南西	3.4	南西
時刻	降水量(mm)			風向及び風速(m/s)																																					
		平均	風向	最大瞬間	風向																																				
13:30	0.0	1.7	南西	2.3	南西																																				
13:40	0.0	2.6	南西	3.2	南西																																				
13:50	0.0	4.1	南西	5.2	南西																																				
14:00	0.0	4.1	南西	5.5	南西																																				
14:10	0.0	2.8	南西	3.4	南西																																				
<p>事故の経過</p>	<p>A船は、呉港第3棧橋（以下「第3棧橋」という。）に入船右舷着けで係留して船長A及び機関長が休憩中、B船の右舷船尾部が左舷船首部に衝突した。</p> <p>B船は、船長B及び機関長（以下「機関長B」という。）が乗り組み、旅客13人を乗せ、令和4年4月10日13時50分ごろ右舷着けで係留していた呉港第2棧橋（以下「第2棧橋」という。）から広島県江田島市小用港に向けて出航を開始した。</p> <p>船長Bは、船橋右舷側の操縦席の前で立って手動操舵により操船に当たり、機関長Bが係留索を離して後部甲板で後方の見張りを行っていた状態で、船橋の船尾側の窓ガラスを介して後方の第3棧橋に係留中のA船を確認した後、ふだんどおり、前方を向き、舵輪を中央にし、左舷主機関（以下「左舷機」という。）を中立運転として、右舷主機関（以下「右舷機」という。）を最微速後進にし、約2.0ノットの速力（対地速力、以下同じ。）で後進した。</p> <p>船長Bは、ふだんどおり操船すれば第3棧橋に係留中のA船を避けることができると思い、前方を向いたまま後進を続行中、機関長Bから「A船がいます」との報告を受け、後方を向き、B船の船尾がA船の船首に接近していることに気付き、急いで、両舷機を前進にしたものの、B船はそのままの速力で、13時51分ごろB船の右舷船尾部がA船の左舷船首部に衝突した。</p> <p>船長Bは、B船を第2棧橋に戻し、海上保安庁に本事故が発生したことを通報し、A社に連絡した。</p> <p>船長Bは、旅客全員の負傷の有無を確認し、負傷者がいないことを確認して旅客全員を下船させた。</p> <p>船長Bは、船長Aと共にA船及びB船の衝突状況を確認したところ、A船の左舷船首部外板に破口を伴う擦過傷等を、B船の右舷船尾部外板に凹損を伴う擦過傷等をそれぞれ認めた。</p>
