## 船舶事故調査報告書

令和5年1月25日  
 運輸安全委員会（海事専門部会）議決  
 委員 佐藤 雄二（部会長）  
 委員 田村 兼吉  
 委員 岡本 満喜子

事故種類	火災
発生日時	令和3年11月17日 05時45分ごろ
発生場所	大分県杵築市守江港南東方沖 守江港灯標から真方位152° 1,780m付近 （概位 北緯33° 23.7′ 東経131° 40.1′）
事故の概要	遊漁船 <sup>ソヤマル</sup> Soya maruⅢは、航行中、機関室で火災が発生した。 Soya maruⅢは、機関室等の焼損を生じた。
事故調査の経過	令和3年11月19日、本事故の調査を担当する主管調査官（門司事務所）ほか1人の地方事故調査官を指名した。 原因関係者から意見聴取を行った。
事実情報 船種船名、総トン数 船舶番号、船舶所有者等 L×B×D、船質 機関、出力、進水等	遊漁船 Soya maruⅢ、10トン OT2-5600（漁船登録番号）、個人所有 14.91m (Lr) × 3.45m × 1.11m、FRP ディーゼル機関、569kW、平成17年6月20日 第272-22371号（船舶検査済票の番号）
乗組員等に関する情報	船長 46歳 一級小型船舶操縦士・特定 免許登録日 平成20年5月2日 免許証交付日 平成30年2月21日 （令和5年4月11日まで有効）
死傷者等	なし
損傷	機関室、操舵室、上甲板等に焼損（全損）
気象・海象	気象：天気 晴れ、風向 北西、風力 2、視界 良好 海象：海上 平穏 日出時刻：06時46分ごろ（杵築市）
事故の経過	本船は、船長ほか3人が乗り組み、釣り客4人を乗せ、遊漁の目的で、令和3年11月17日05時35分ごろ守江港納屋地区の係留場所を出発し、豊後水道の釣り場に向かった。 本船は、船長がキャビン前部右舷側の椅子に腰を掛けて手動操舵で操船に当たり、乗組員3人が後部甲板に、釣り客4人がキャビン右舷側の椅子にそれぞれ座り、主機を回転数毎分約1,000として約13～14ノットの対地速力で南東進した。（図1参照）

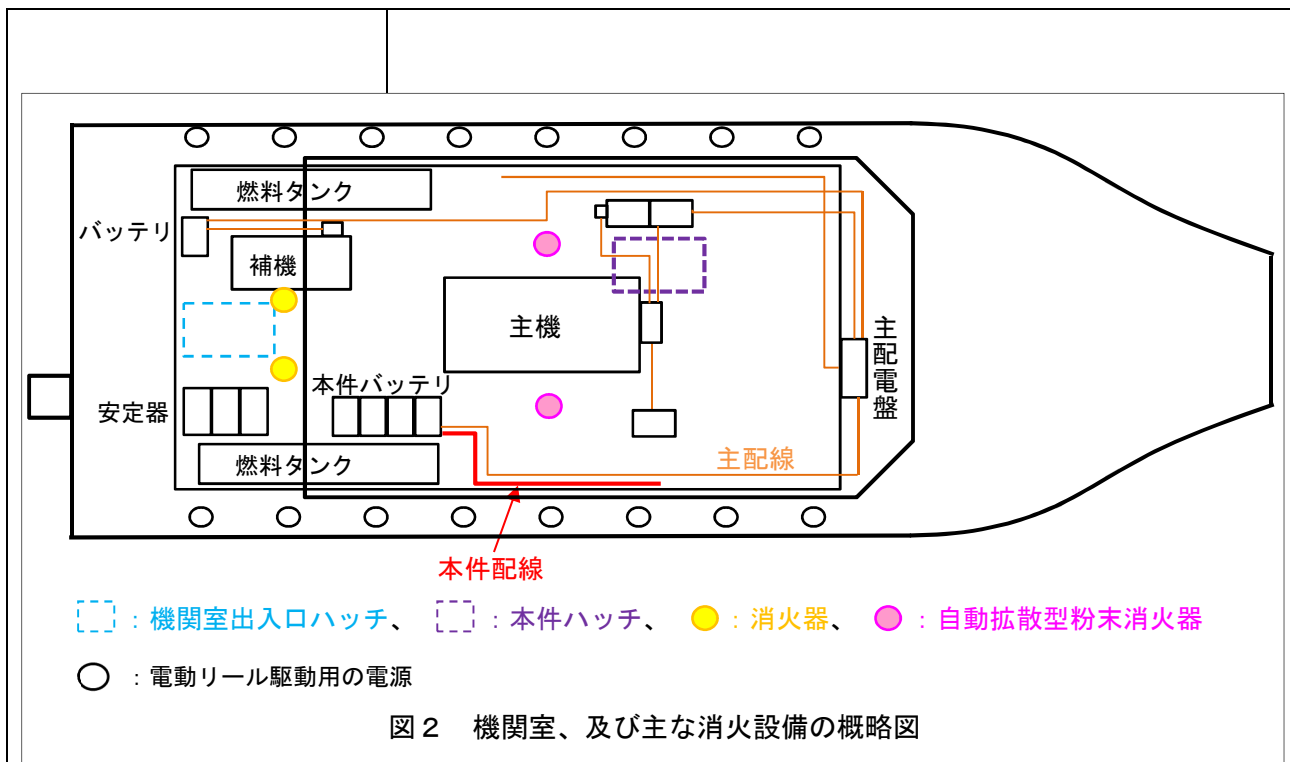
図2 機関室、及び主な消火設備の概略図

<p>上保安庁の巡視艇により放水消火が行われ、０７時３５分ごろ鎮火して水船状態となり、消火作業に当たった漁船のうち１隻によりえい航が開始されたものの、０８時４７分ごろえい航中に沈没した。</p> <p>本船は、夕方、船長が手配したサルベージ船によって引き揚げられ、陸揚げされた後、後日廃船処理された。</p> <p>(付図１ 事故発生場所概略図 参照)</p>
<p>その他の事項</p>	<p>(1) 船長に関する情報</p> <p>船長は、約８年前から遊漁船業を営んでおり、本船を含めて３隻の遊漁船を所有して月に約２０日運航していた。</p> <p>船長は、本事故前日に燃料、潤滑油及び冷却清水の点検を行って異常がないことを確認していた。</p> <p>(2) 本船に関する情報</p> <p>本船は、船長が令和２年３月に購入後、同年８月から運航されていた。</p> <p>本船は、船体中央部に機関室があり、その上部にキャビンが配され、上甲板の左右両舷に電動リール駆動用の電源が設置されていた。</p> <p>キャビン内には、主配電盤が設置されていた。</p> <p>本船は、令和２年８月７日に第１種中間検査を受検していた。</p> <p>(3) 機関室に関する情報</p> <p>機関室には、中央部に主機、後部に右舷側から順に右舷燃料タンク、電動リール駆動用の直流１２Ｖのバッテリー（以下「本件バッテリー」という。）、補機、左舷燃料タンク等が設置されていた。</p> <p>両舷の燃料タンクには、合計約４００ℓの軽油が入っていた。</p> <p>本件バッテリーから延ばされ主配電盤に接続された主配線及び電動リール駆動用の配線（以下「本件配線」という。）等複数本の配線は、１つに束ねられた状態で機関室の右舷壁面に沿わせてあった。</p> <p>機関室は、本事故当時、通風機が停止されていたものの、同室両舷の壁部に設けられた自然換気の通風口が開放され船外から空気が流入する状態であった。</p> <p>(4) 消防設備に関する情報</p> <p>本船は、後部甲板に消火器が２本、主機の両側に熱感知式の自動拡散型粉末消火器が２個設置され、消防用バケツ１個を備えていた。</p> <p>本船は、火災探知装置を設置していなかった。(図２参照)</p>

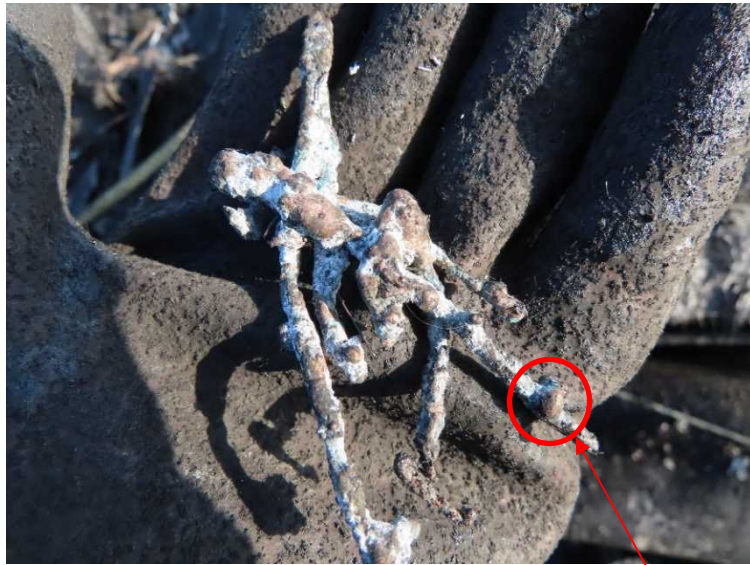
写真 1 電気痕

- (1) 機関室右舷側の焼損が最も激しく、同焼損付近にあった本件配線に電気痕<sup>\*1</sup>が残されており、同右舷側から出火した可能性が高い。
- (2) 主機には、発火したと考えられる痕跡が認められなかった。
- (3) 火元の風下側となっていた燃料タンクには、燃料がほとんど残っておらず、火災発生後、燃料タンクの燃料に引火して被害が拡大した。
- (4) 延焼が激しく、周囲に存在していた可燃物を明らかにする痕跡が発見できず、出火元からの延焼状況を明らかにすることができなかった。

<sup>\*1</sup> 「電気痕」とは、電気配線の被覆が損傷したり、熱により焼失したりした場合、導線同士が接触して短絡が発生し、その部位に球形にできる痕のことをいう。

電気痕

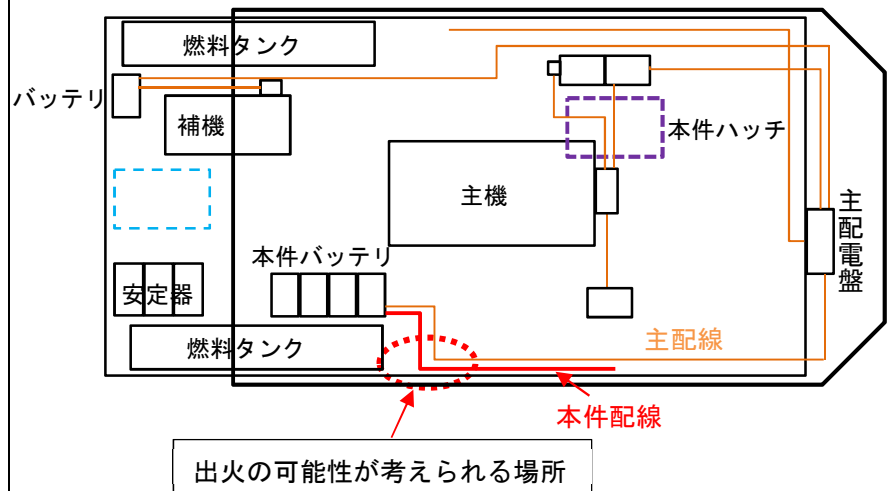
図 3 出火の可能性が考えられる場所

本船は、守江港南東方沖を航行中、船長が初期消火を行っていた際に機関室に火災を認めたこと、及び機関室右舷側で電気痕が確認されたことから、機関室から出火したものと推定される。

本船は、約16年以上本件配線の点検整備が行われていない中、複数本の配線と1つに束ねられた状態であった本件配線が、絶縁劣化を生じて短絡したことから、過熱されて出火し、周囲の何らかの可燃物に延焼したことにより火災が発生した可能性があると考えられる。
