船舶事故調査報告書

令和5年1月11日

運輸安全委員会（海事専門部会）議決

事故種類	転覆																								
発生日時	令和4年3月29日 15時20分ごろ																								
発生場所	北海道千歳市支笏湖 紋別岳 ^{ちとせ しこつ} 二等三角点から真方位278° 5.4 km 付近 (概位 北緯42° 48.1′ 東経141° 19.7′)																								
事故の概要	カヌー（船名なし）は、遊走中、転覆した。 カヌー（船名なし）は、漕手 ^{こぎて} 2人が、それぞれ落水して死亡した。																								
事故調査の経過	令和4年3月30日、本事故の調査を担当する主管調査官（函館事務所）ほか1人の地方事故調査官を指名した。 原因関係者からの意見聴取は、両名が本事故で死亡したため、行わなかった。																								
事実情報 船種船名、総トン数 船舶番号、船舶所有者等 L×B×D、船質 機関、出力、進水等	カヌー（船名なし）、重量約22kg なし、個人 約5.0m×約0.9m×約0.4m、アルミパイプ組み立て式布製 機関なし、不詳																								
乗組員等に関する情報	漕手A 31歳 漕手B 25歳																								
死傷者等	死亡 2人（漕手A及び漕手B）																								
損傷	なし																								
気象・海象	<p>気象：天気 晴れ、風向 南西、風力 2、視界 良好 水象：波高 約0.5m、水温 約2.5℃</p> <p>(1) 警報及び注意報の発表状況 千歳市には、強風注意報等が発表されていなかった。</p> <p>(2) 観測値 本事故発生場所から南東方約7km に位置する支笏湖湖畔^{ほん}の気象庁地域気象観測システム（アメダス）の3月29日の観測値</p>

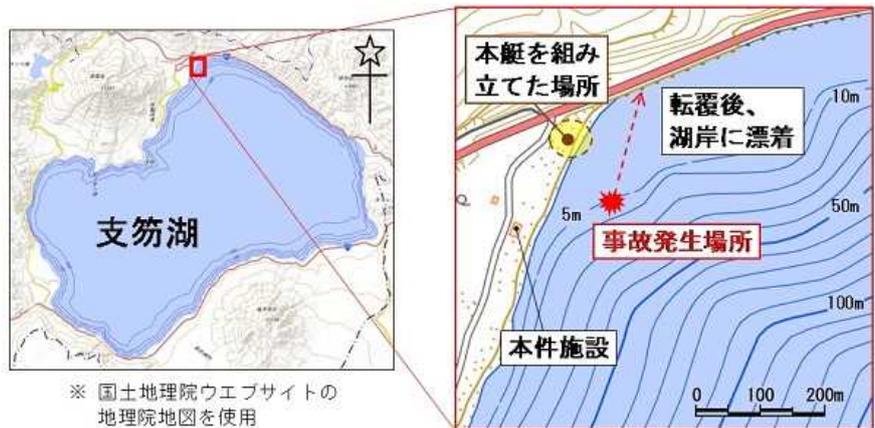
図 1 本事故発生場所ほか

湖畔で風景を楽しんでいた者（以下「目撃者」という。）は、令和 4 年 3 月 29 日 14 時 55 分ごろ本艇が組み立てられる様子を、15 時 15 分ごろ本艇が遊走している姿を、それぞれ目撃していたものの、15 時 20 分ごろには本艇が転覆し、‘落水した漕手 A 及び漕手 B’（以下「両落水者」という。）が揃って湖面でバタバタともがく姿を発見した。（図 1 及び写真 1 参照）

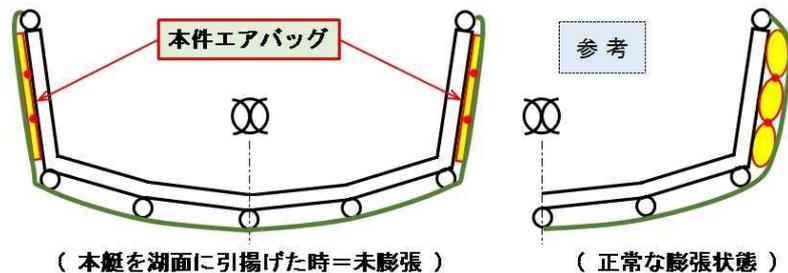
図 2 本件エアバッグの状況（イメージ）

本艇は、浮力の増加及び補強の目的で外皮の船底部に厚さ約数 mm の発泡マットを貼付するとともに、外皮に張りを持たせて艇の舷側部等の強度を向上させる目的で、両舷の舷側部の外皮内側に三連のチューブ状のエアバッグ（直径約 10 cm、長さ約 5 m、両舷で計 6 本、以下「本件エアバッグ」という。）が装備されていた。

本件エアバッグは、本艇の付属品である手動式空気ポンプの使用又は口で吹管を吹いて各チューブ内部に空気を充填する型式であったものの、本艇が湖岸に引き揚げられた際、全てのチューブ内に空気が充填されていなかった。（図 2 及び写真 2 参照）

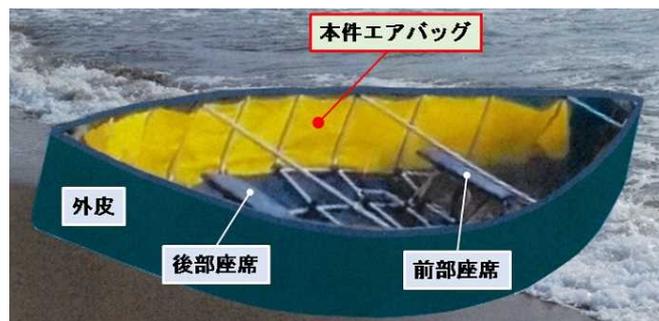
写真 2 湖岸に引揚げ直後の本件エアバッグの状況（イメージ）

<p>来の姿を知らず、艇の強度を向上させる目的で本件エアバッグを十分に膨らませる重要性に気付かなかった可能性があると考えられる。</p> <p>両落水者の死因は、それぞれ溺水であった。</p> <p>両落水者は、極寒の湖面に落水した際、着用していた手動膨張式ベルト型救命胴衣が十分に作動しなかった、又は作動させることができなかったことより、それぞれが極めて短時間で意識を失った後に湖底に沈み、湖水を吸引して溺水状態（窒息）となり、溺死したものと推定される。</p>
原因	<p>本事故は、本艇が、支笏湖北岸付近の湖面において最大瞬間風速約5m/sの南西風が緩急を繰り返す中、両落水者が遊走を始めたものの、艇本体の自重が非常に軽く、喫水が十分に確保できない構造であったため、風波を受けて船体が傾斜又は変形するなどした際、船底が湖面上に暴露して風が入り込み転覆した可能性があると考えられる。</p>
再発防止策	<p>今後の同種事故等の再発防止及び被害の軽減に役立つ事項として、次のことが考えられる。</p> <ul style="list-style-type: none"> ・ 喫水が極めて浅い非動力船の漕手は、船体の風波による影響が大きくなりやすいので、水面が静寂な時に限り遊走を行うこと。 ・ 組立式カヌーの所有者は、取扱説明書に従って組み立て方を習熟し、付属部品の使用方法等が分からない場合は、販売者や製造会社に確認を行い、その機能等を十分に把握すること。 ・ 極寒地でカヌー等を用いて遊走や釣りを楽しむ者は、落水に備え、ドライスーツなどの耐寒服と共に、ある程度の保温効果が期待できる固型及びチョッキ式等の救命胴衣を着用すること。 ・ 膨張式救命胴衣を使用する者は、国土交通省が認可した自動膨張式の物を着用することが望ましい。

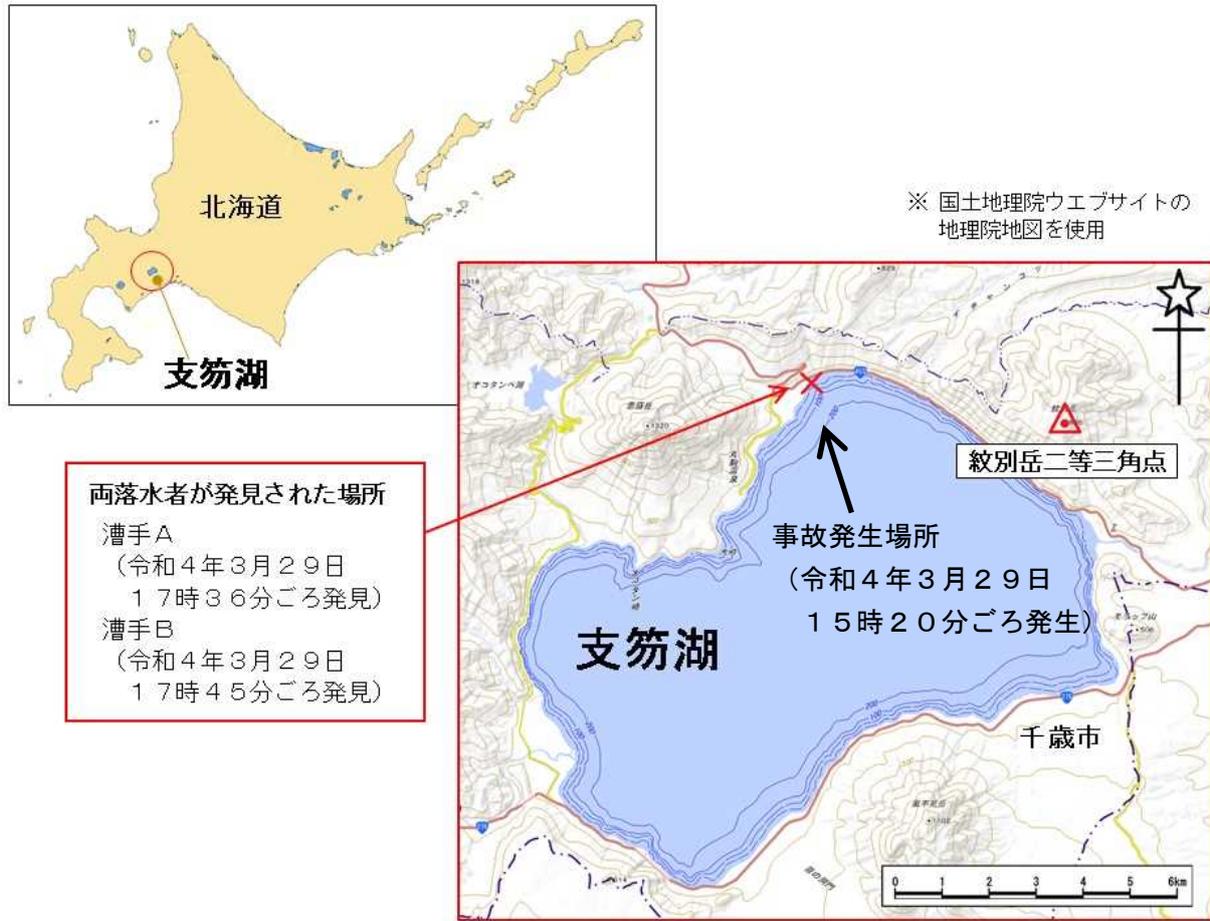
付図1 事故発生場所概略図

<p>た後、15時28分ごろ110番通報を行った。</p> <p>本件施設の職員は、目撃者が指差す方向に両落水者を認め、会議に出席している本件施設の管理人に連絡するとともに119番通報を行った後、本件施設前の湖畔から数十m先の落水場所を見失わないように監視を続けた。</p> <p>本件施設の管理人は、所有する動力船が雪に覆われて出航させることができないので、辛うじて準備できそうな手漕ぎボートで救助に向かうよう職員に指示するとともに、会議に同席していた漁業協同組合（兼千歳市水難救助隊）の事務局長に本事故の発生を伝え、上架していた同組合所属漁船（以下「救助船」という。）を出動させて救助に向かうこととした。</p> <p>本件施設の職員2人は、手漕ぎボートに乗って本事故発生場所に向けて出航する頃、両落水者が沈み始めたのを目撃するとともに、船長及び同乗者1人の計2人が乗り込んだ救助船の到来を機に同船に移乗し、16時00分ごろ箱めがね等を用いて両落水者の搜索を開始したものの、両落水者を見付けることができなかった。</p> <p>事故の通報を受けた警察署及び消防本部は、担当官と共に所有艇（ボート）及びヘリコプタを現地に急行させ、16時30分ごろより救助船と共に、警察署及び消防本部で編成された救助部隊（潜水士を含む）が両落水者の搜索を始めた。</p> <p>本艇は、転覆して船底を水面付近まで沈めた状態で風波により北方に流され、2本のオール（木製シングルブレードパドル）と共に本事故発生場所の北北東方の湖岸に漂着し、付近にいた者により回収されて同湖岸に引き揚げられた。</p> <p>両落水者は、17時36分ごろ漕手Aがうつぶせの状態で、17時45分ごろ漕手Bが仰向けの状態で、落水したとされる水面付近の湖底（湖岸から約90m、水深約6.5m）で、それぞれ発見されて救助されたものの、共に心肺停止の状態であった。</p> <p>両落水者は、待機していた救急車により最寄りの病院に搬送されて死亡が確認された後、再搬送先の北海道札幌市内の大学の医師が死因を調べた結果、それぞれ溺水肺等の症状を呈した溺死と検案された。（付図1 事故発生場所概略図、写真3 本事故発生場所 参照）</p>

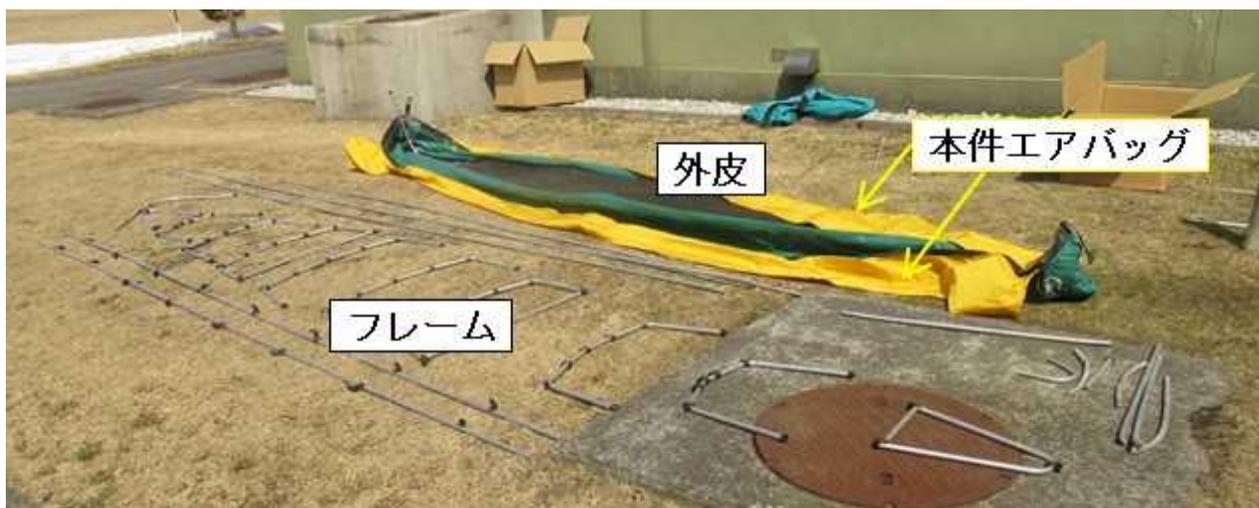
写真4 本艇（組立前の状態）

その他の事項	<p>本艇は、1cm 当たりの排水量（TPC）が約0.02トンであり、艇の自重及び両落水者の体重等から試算して、本事故当時の喫水が10cm 未満と推定され、転覆後、艇全体が完全に水没して船底を湖面に曝して浮力不足の状態<small>きら</small>で漂流していた。</p> <p>本艇は、輸入艇（米国製組立式カナディアンカヌー）で、フレームに直径約15mm の中空アルミパイプを、外皮に厚さ約1mm のターポリン（ポリエステル製の布を軟質の合成樹脂で挟んだビニール素材の生地）をそれぞれ用いて、艇が形成されていた。</p>
