## 船舶事故調査報告書

事故種類	乗揚
発生日時	令和4年7月24日 14時49分ごろ
発生場所	大分県姫島村姫島南方沖 姫島港東防波堤灯台から真方位093° 690m付近 （概位 北緯33° 43.1′ 東経 131° 39.4′）
事故の概要	漁船第五十八開 <sup>かいよう</sup> 洋丸は、北西進中、浅所に乗り揚げた。 第五十八開洋丸は、船底外板に擦過傷等を生じた。
事故調査の経過	令和4年7月28日、本事故の調査を担当する主管調査官（門司事務所）ほか1人の地方事故調査官を指名した。 原因関係者から意見聴取を行った。
事実情報 船種船名、総トン数 船舶番号、船舶所有者等 L×B×D、船質 機関、出力、進水等	漁船 第五十八開洋丸、344トン 132085、有限会社開洋水産（A社） 56.40m×8.50m×3.84m、鋼 ディーゼル機関、735kW、平成4年1月
乗組員等に関する情報	船長 49歳 三級海技士（航海） 免許年月日 平成5年5月19日 免状交付年月日 平成30年1月23日 免状有効期間満了日 令和5年1月22日 航海士A 60歳 五級海技士（航海） 免許年月日 昭和62年3月7日 免状交付年月日 令和3年9月21日 免状有効期間満了日 令和8年11月13日
死傷者等	なし
損傷	船首部から船尾部にかけての船底外板に擦過傷、プロペラに曲損
気象・海象	気象：天気 晴れ、風向 南東、風力 2、視界 良好 海象：海上 平穏、潮汐 上げ潮の中央期
事故の経過	本船は、養殖魚の運搬船で、船長及び航海士Aほか3人が乗り組み、養殖魚約22.5tを積み、船首約3.0m、船尾約4.5mの喫水で、令和4年7月24日10時30分ごろ愛媛県西予市三瓶 <sup>せいよ みかめ</sup> 港を出港し、大韓民国統營 <sup>トンヨン</sup> 港に向かった。

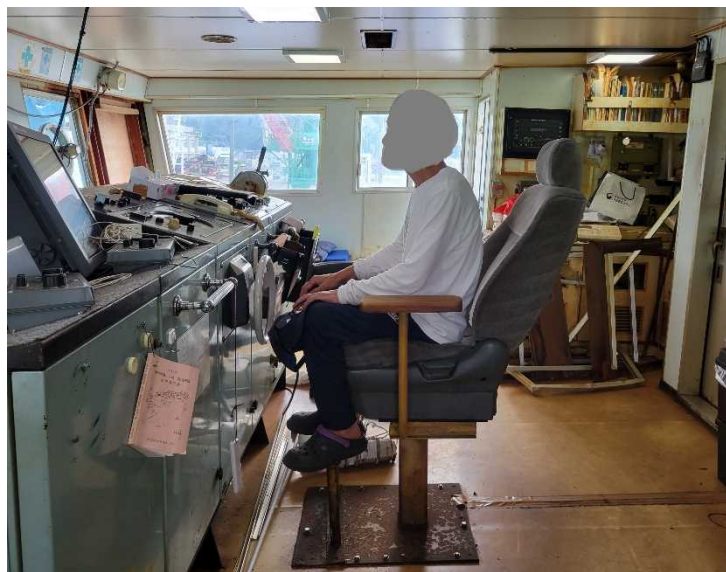
航海士Aは、操舵室中央の舵輪前の背もたれ肘付きの椅子に腰を掛け、2台のレーダー及びGPSプロッターを作動させ、姫島を船首目標として自動操舵とし、姫島に約1.5海里まで接近してから針路を変え、姫島水道に向けて西北西進を開始するつもりで、時々、GPSプロッターで船位を確認しながら約12ノット(kn)の対地速力で本船を北西進させた。(写真1参照)

写真1 航海士Aの船橋当直姿勢(再現)

航海士Aは、椅子に腰を掛けたまま船橋当直を続けていたところ、いつしか居眠りに陥った。

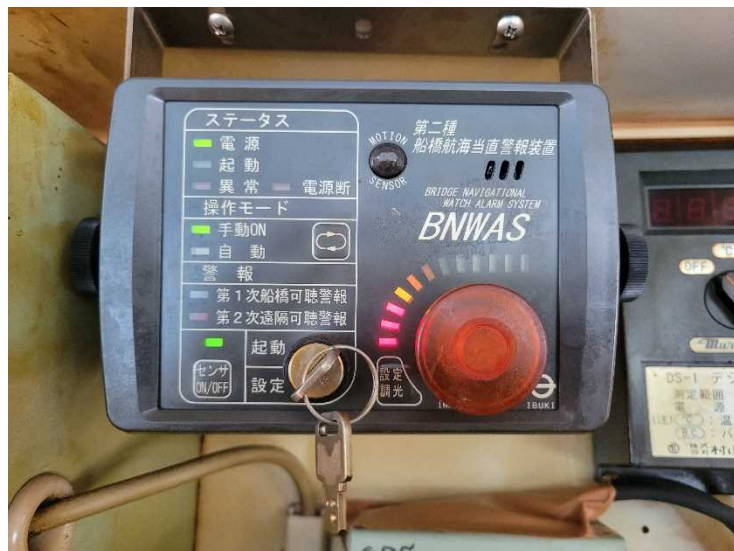
本船は、操舵室中央後部に第二種船橋航海当直警報装置(以下「本件警報装置」という。)が搭載されており、本事故当時、操作パネルに鍵(キー)が差し込まれた状態で、キースイッチが設定モードの位置になっていた。(写真2参照)

写真2 本件警報装置の操作パネル(本事故当時の状態を再現)

本件警報装置は、モーションセンサによって船橋当直者の動作を5分間感知しない場合、操舵室で第一次警報が鳴り、更に感知されない状態で15秒経過した場合、同室階下の船長室及び航海士室で第二次警報が鳴るようになっていた。

<p>ドと設定モードの2種類のモードがあり、設定モードは、本件警報装置が作動していない状態であった。</p> <p>船長は、ふだんから本件警報装置を作動させると1時間に約1回警報ブザーが鳴り、同ブザーの音がうるさいと思っていたので、キースイッチを設定モードの位置にしていた。</p> <p>船員法施行規則（昭和22年運輸省令第23号）第3条の18によれば、本件警報装置を備える船舶の船長は、当該船舶の航行中は、同装置を常時作動させておかなければならないこととされている。</p> <p>航海士Aは、船橋当直中に眠気を感じた際、コーヒーを飲んだり、ウイングに出て風に当たったりして眠気を払拭していれば良かったと本事故後に思った。</p> <p>海上保安庁が居眠り海難防止を目的として発行しているリーフレット「居眠り海難防止運動実施中」には、次の旨の記載がある。</p> <p>(1) 居眠り運航誘発主要因</p> <ul style="list-style-type: none"> <li>① 自動操舵の使用</li> <li>② 1人での船橋当直</li> <li>③ 腰掛け等の安楽姿勢</li> <li>④ 深夜帯、穏やかな天候</li> <li>⑤ 疲労を蓄積させる運航計画</li> </ul> <p>(2) 眠気防止に有効なこと</p> <ul style="list-style-type: none"> <li>① 体操の実施</li> <li>② コーヒーの摂取</li> <li>③ 立った姿勢による船橋当直</li> <li>④ 外気に当たること</li> </ul>
<p><b>分析</b></p> <p>乗組員等の関与 船体・機関等の関与 気象・海象等の関与 判明した事項の解析</p>	<p>あり</p> <p>あり</p> <p>なし</p> <p>本船は、姫島南方沖を本件警報装置が作動していない状態で自動操舵により北西進中、単独で船橋当直中の航海士Aが、居眠りに陥り、変針予定場所を通過して姫島に向けて航行を続けたことから、姫島南方沖の浅所に乗り揚げたものと推定される。</p> <p>航海士Aは、海上が平穏で、周囲に航行の支障となる船舶が見当たらなかったことにより気が緩み、眠気を催したものの、これまでに居眠りに陥ったことがなく、このままで眠気を我慢できると思い、椅子に腰を掛けた姿勢のまま船橋当直を続けたことから、覚醒水準が低下し、居眠りに陥ったものと考えられる。</p> <p>本船は、本件警報装置が作動していなかったことから、船長及び航海士Aが、航海士Aが居眠りに陥ったことに気付かず、変針予定場所を通過して姫島に向けて航行を続けたものと考えられる。</p>

<p>船長は、本件警報装置を作動させると1時間に約1回警報ブザーが鳴り、同ブザーの音がうるさいと思い、キースイッチを設定モードの位置にしていたことから、本件警報装置は作動していなかったものと考えられる。</p>
原因	<p>本事故は、本船が姫島南方沖を本件警報装置が作動していない状態で自動操舵により北西進中、単独で船橋当直中の航海士Aが、居眠りに陥り、変針予定場所を通過して姫島に向けて航行を続けたため、姫島南方沖の浅所に乗り揚げたものと推定される。</p>
再発防止策	<p>今後の同種事故等の再発防止に役立つ事項として、次のことが考えられる。</p> <ul style="list-style-type: none"> <li>・ 単独での船橋当直者は、眠気を感じた場合、眠気を我慢できると思わず、居眠りに陥る危険性を考慮し、同じ姿勢を続けることなく、椅子から立ち上がり立って船橋当直に当たったり、身体を動かしたり、外気に当たったりするなどして、眠気を払拭すること。また、眠気を払拭できない場合は、他の乗組員と2人で船橋当直についたり、交替したりすること。</li> <li>・ 船橋航海当直警報装置を設置している船舶の船長は、航行中、同装置の警報タイマーを適切な時間に設定した上で常時作動させておくこと。</li> </ul>

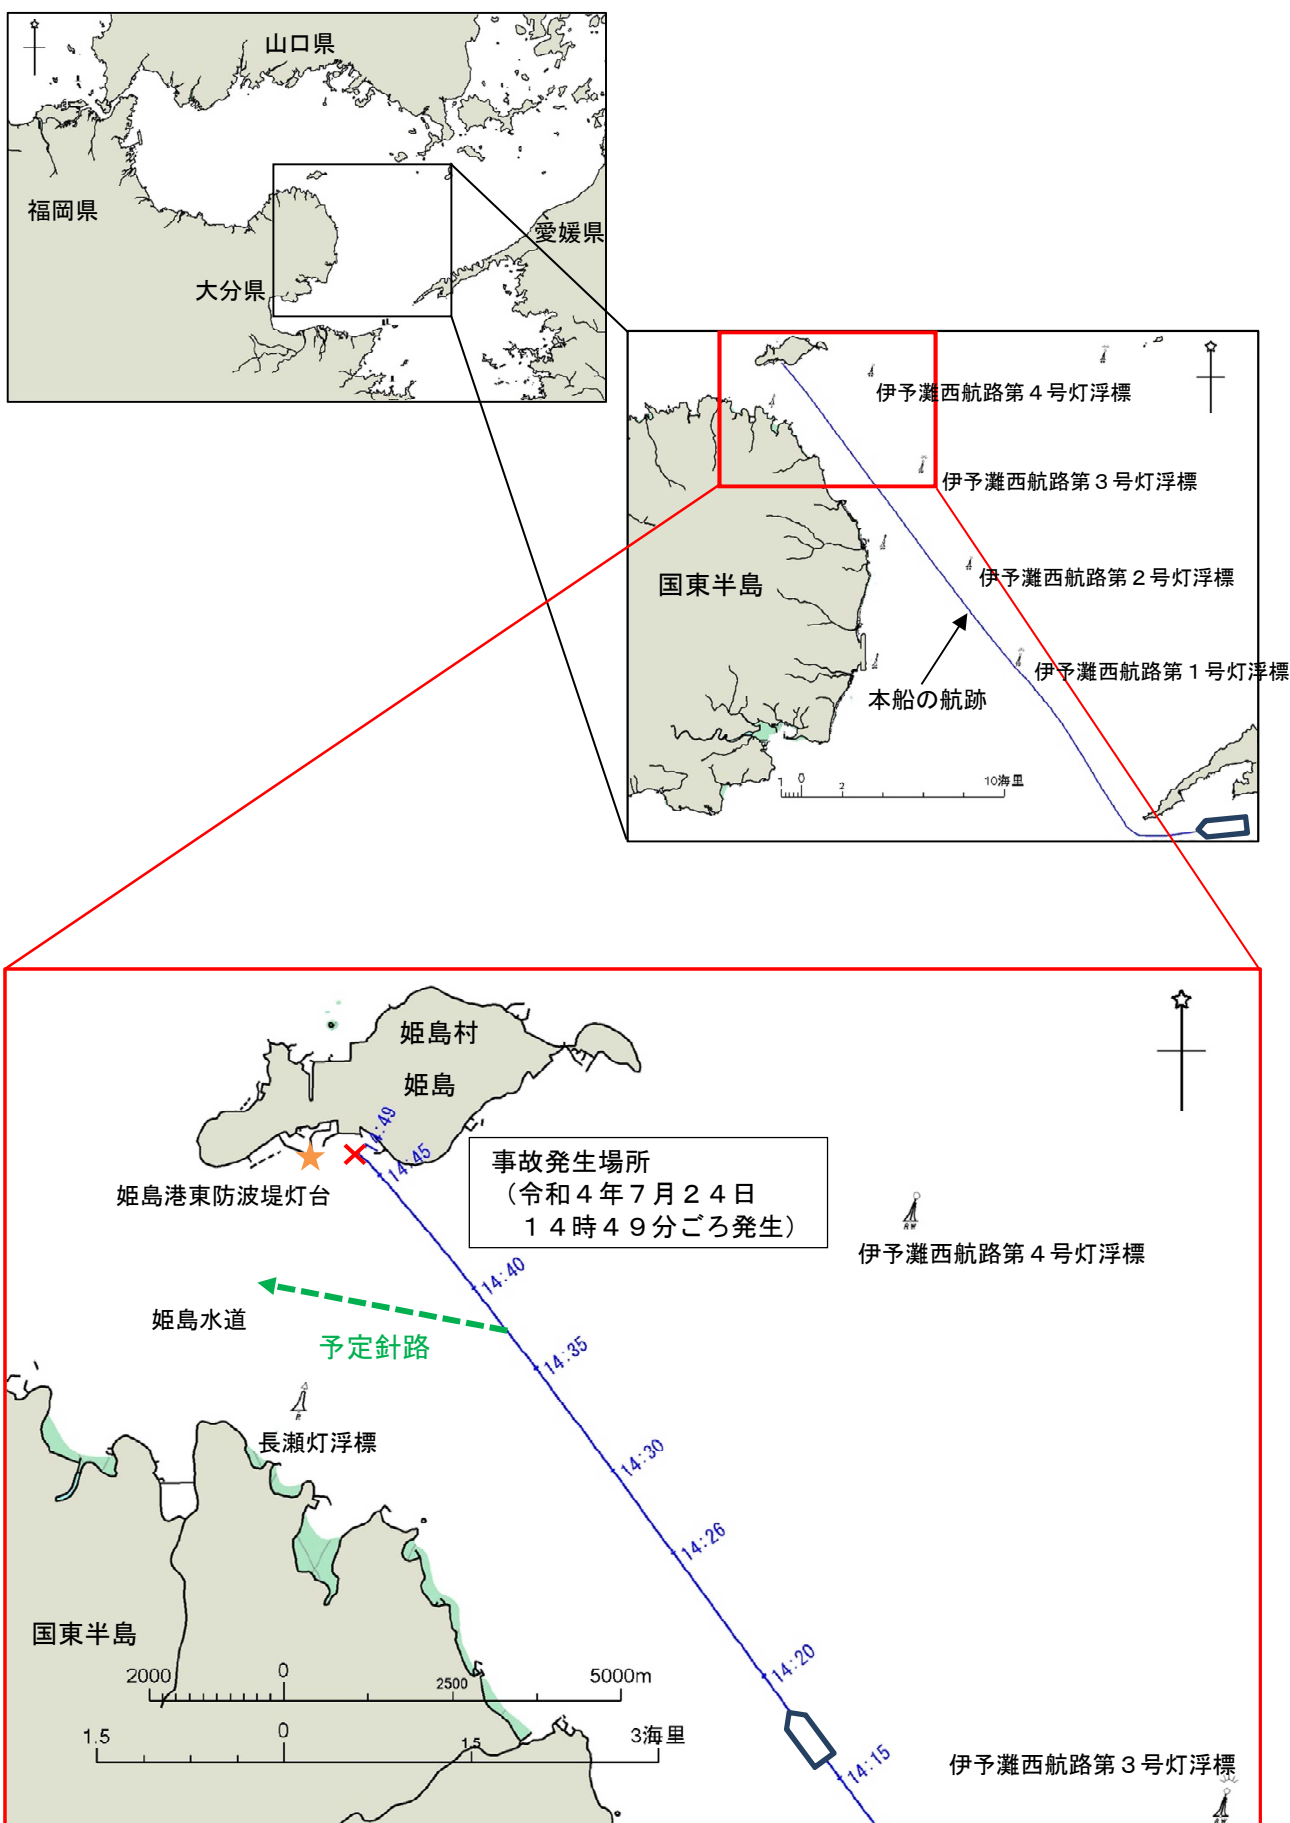
付図1 航行経路図

本船は、変針予定場所を通過してそのままの針路で北西進を続け、14時49分ごろ姫島南方沖の浅所に乗り揚げた。
