## 船舶事故調査報告書

令和5年1月25日  
 運輸安全委員会（海事専門部会）議決  
 委員 佐藤 雄二（部会長）  
 委員 田村 兼吉  
 委員 岡本 満喜子

事故種類	衝突
発生日時	令和4年7月3日 04時20分ごろ
発生場所	福岡県大川市筑後川新田大橋南方沖 <small>おおかわ ちくご しんでん</small> 早津江川口西灯台から真方位037° 2.3海里（M）付近 <small>はやつ えかわくち</small> （概位 北緯33° 10.5′ 東経130° 21.2′）
事故の概要	漁船第八己福丸は、船首を東方に向けて漂泊中、また、漁船和宝丸は、下流に向けて南進中、両船が衝突した。 第八己福丸は、左舷中央部外板の亀裂等を生じ、また、和宝丸は、船底部外板の擦過傷等を生じた。
事故調査の経過	令和4年7月4日、本事故の調査を担当する主管調査官（長崎事務所）ほか1人の地方事故調査官を指名した。 原因関係者から意見聴取を行った。
事実情報 船種船名、総トン数 船舶番号、船舶所有者等 L×B×D、船質 機関、出力、進水等	A 漁船 第八己福丸、4.85トン FO3-52426、個人所有 12.24m (Lr) × 2.29m × 0.79m、FRP ディーゼル機関、漁船法馬力数70、昭和55年2月13日 B 漁船 和宝丸、4.70トン FO3-55916、福岡有明海漁業協同組合連合会 12.36m (Lr) × 2.58m × 0.91m、FRP ディーゼル機関、421kW（動力漁船登録票による）、平成11年9月5日
乗組員等に関する情報	A 船長A 83歳 一級小型船舶操縦士・特殊小型船舶操縦士・特定 免許登録日 昭和52年9月2日 免許証交付日 令和4年6月2日 （令和9年7月2日まで有効） B 船長B 55歳 二級小型船舶操縦士・特殊小型船舶操縦士・特定 免許登録日 昭和60年8月8日 免許証交付日 令和2年6月4日 （令和7年8月7日まで有効）
死傷者等	なし

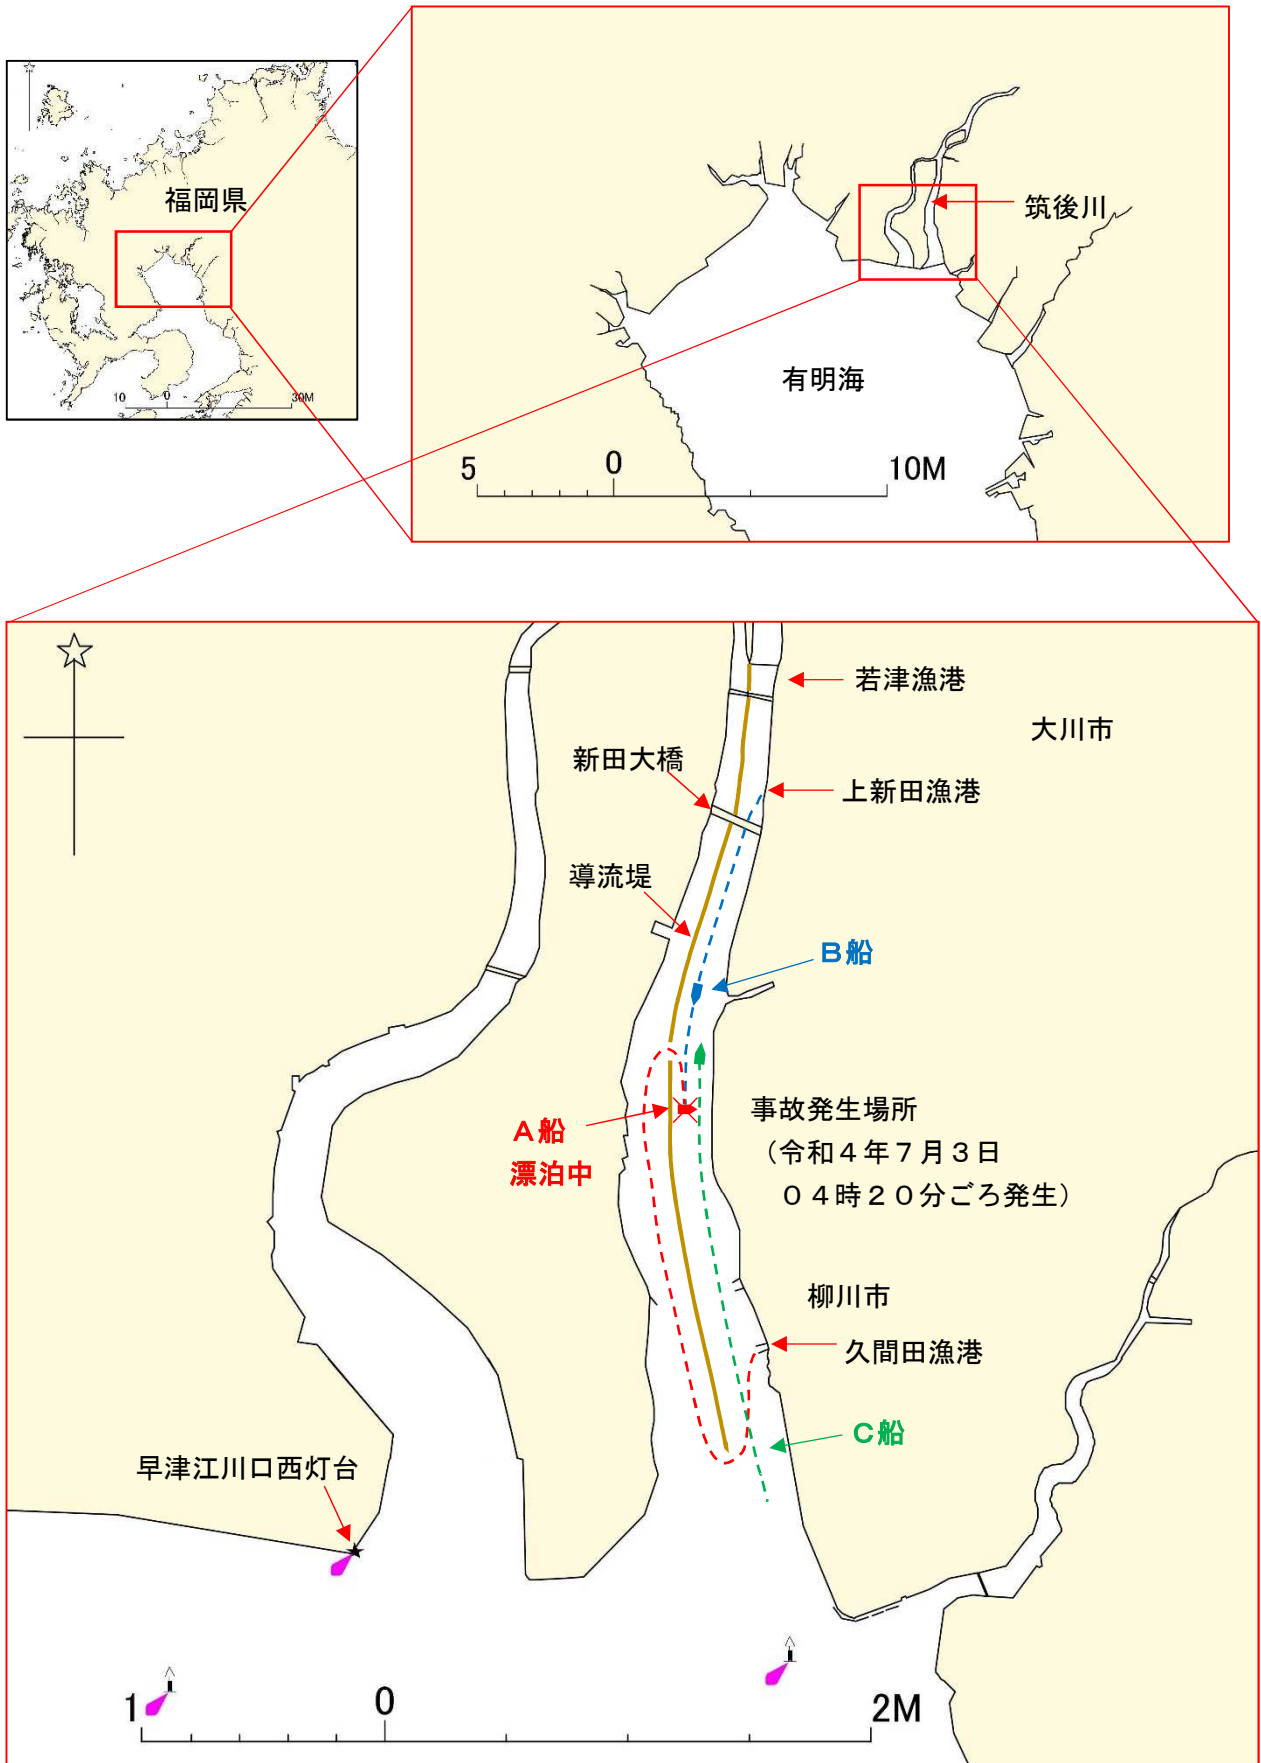
付図1 事故発生経過概略図

<p>と左舷対左舷で行き会うように約14ノットの対地速力で南進中、突然、衝撃を感じ、周囲を確認したところ、B船がA船に乗り上がっていることを認めた。</p> <p>船長Bは、船長AをB船に移乗させた後、甲板員に本事故の発生を海上保安庁に通報させた。</p> <p>(付図1 事故発生経過概略図、写真1 A船、写真2 B船 参照)</p>
<p>その他の事項</p>	<p>船長Aは、本事故当日、しじみ漁を行っている間、筑後川を下流に向けて南進してくる漁船が少なく、有明海での漁を終えて同川を上流に向けて北進する漁船が多かったため、下流の方に意識を向けていたところ、明るい作業灯を点灯して接近するC船に気を取られ、B船がA船の間近に接近するまでB船に気付いていなかった。</p> <p>船長Bは、くらげ漁が解禁となった7月1日から有明海で漁を行っており、筑後川を下流に向けて南進する際、漂泊して漁を行っている漁船を見掛けなかったため、本事故当時、A船が漂泊してしじみ漁を行っているとは思っていなかった。</p> <p>船長Bは、A船の灯りを認めた際、舷灯を認めず、作業灯である白い灯りを船尾灯と思い、くらげ漁に向かっている同航船と思い込んでいた。</p> <p>船長Bは、ふだん導流堤と筑後川東岸の中央付近を南進していたが、本事故時、C船と行き会う際の距離を離そうとして、導流堤寄り南進していた。</p>
<p>分析</p> <p>乗組員等の関与</p> <p>船体・機関等の関与</p> <p>気象・海象等の関与</p> <p>判明した事項の解析</p>	<p>A あり、B あり</p> <p>A なし、B なし</p> <p>A なし、B なし</p> <p>A船は、筑後川の導流堤の東側において、船首を東方に向けて漂泊中、船長Aが、右舷方から上流に向けて北進してくるC船の動向に意識を向けながら漂泊を続けたことから、左舷方から下流に向けて南進してくるB船の接近に気付くのが遅れ、B船と衝突したものと考えられる。</p> <p>船長Aは、本事故当時、右舷方から上流に向けて北進する漁船が多かったことから、右舷方に意識を向けていたものと考えられる。</p> <p>B船は、筑後川において、導流堤の東側を下流に向けて南進中、船長BがA船を同航船だと思い込み、上流に向けて北進してくるC船の動向に意識を向けながら、目視のみで見張りを行って南進を続けたことから、漂泊中のA船に接近していることに気付かず、A船と衝突したものと考えられる。</p> <p>船長Bは、本事故発生前の2日間、筑後川で漂泊してしじみ漁を行っている漁船を見掛けなかったこと、及び船首方にA船を認めた</p>

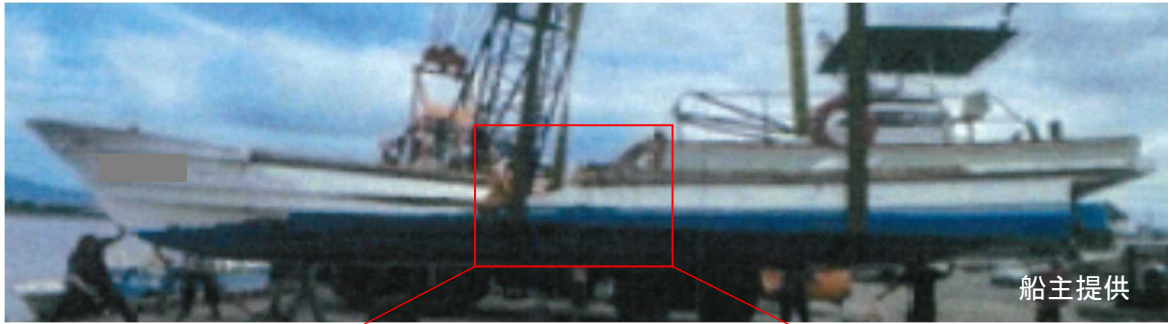
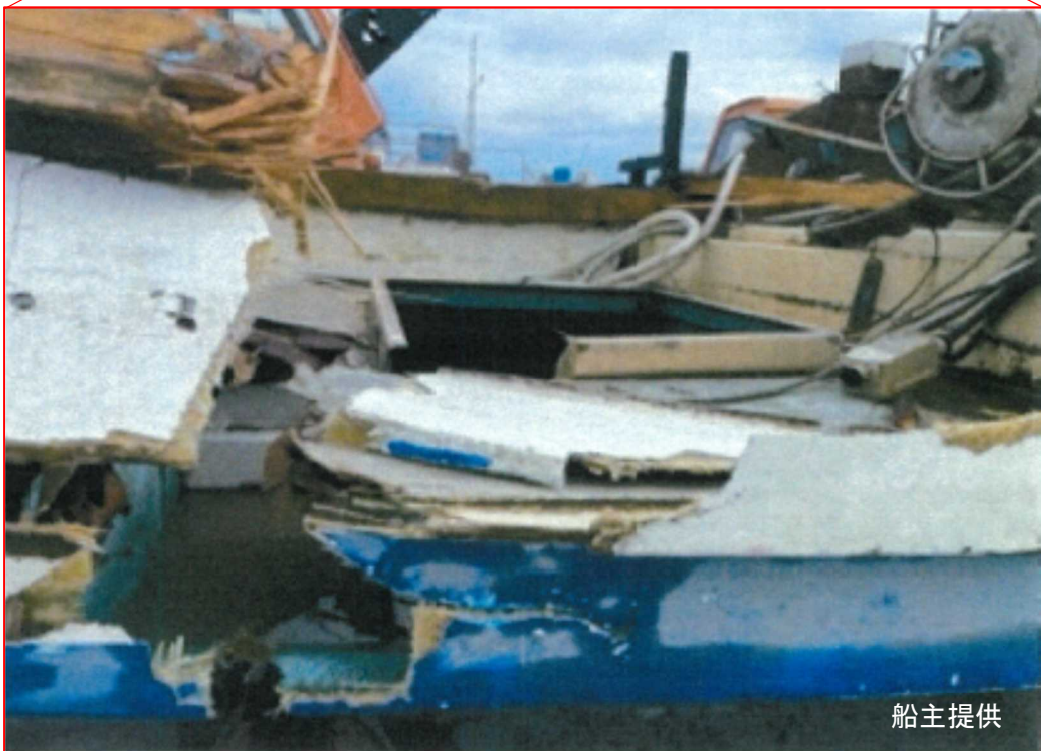
写真1 A船

<p>損傷</p>	<p>A 左舷中央部外板に亀裂、主機に濡損（全損） B 船底部外板に擦過傷、プロペラ軸及びプロペラ翼に曲損</p>
<p>気象・海象</p>	<p>気象：天気 晴れ、風向 東北東、風力 2、視界 良好 水象：水上 平穏、潮汐 下げ潮の末期 日出時刻：05時14分ごろ 常用薄明開始時刻：04時45分ごろ</p>
<p>事故の経過</p>	<p>A船は、船長Aが1人で乗り組み、しじみ漁の目的で、令和4年7月3日03時30分ごろ法定灯火を表示するとともに前部甲板を照らす作業灯を点灯して、福岡県柳川市久間田漁港を出港し、筑後川河口付近の中央部に築造された導流堤（以下「導流堤」という。）西側の漁場に向かった。</p> <p>A船は、漁場に到着してしじみ漁を行った後、04時10分ごろ導流堤西側を北進し、切れ間から導流堤東側の漁場に移動してクラッチを中立とし、船首を東方に向けて漂泊を開始した。</p> <p>船長Aは、A船の左舷中央部付近に立ち、長柄じょれんを使用してしじみ漁を行っていたところ、04時15分ごろ右舷方から明るい作業灯を点灯した漁船（以下「C船」という。）が上流に向けて北進してくるのを認めた。</p> <p>船長Aは、C船の動向に意識を向け、A船の船首方をC船が通過するのを確認していたところ、左舷方から下流に向けて南進するB船を間近に認めて危険を感じ、すぐに操舵室の右舷側に移動して手すりを握って身構えた直後、04時20分ごろA船の左舷中央部とB船の船首部とが衝突し、B船がA船に乗り上げるのを認めた。</p> <p>船長Aは、A船の左舷中央部に生じた亀裂から浸水し始めていることを認め、その後、船長Bに促されてA船に乗り上げているB船に移乗し、船長Bが、下流に向けて南進してきた漁船（以下「D船」という。）に声を掛けて、B船を船尾からD船に引いてもらい、A船から引き離すことを試みたが、引き離すことができなかった。</p> <p>A船は、その後、B船がA船に乗り上がった状態のまま、僚船等により大川市若津漁港までえい航され、後日、廃船処理された。</p> <p>B船は、船長Bほか甲板員2人が乗り組み、くらげ漁の目的で、04時10分ごろ法定灯火を表示して、大川市上新田漁港を出港し、有明海の漁場に向かった。</p> <p>船長Bは、GPSプロッター及び0.5Mレンジとしたレーダーをヘッドアップ表示で作動させ、操縦席に腰を掛けて、手動操舵により、徐々に速力を上げて筑後川を下流に向けて南進していたところ、04時15分ごろ船首方に白色の灯りを点灯したA船及びA船よりも川下から上流に向けて北進してくる明るい作業灯を点灯したC船をそれぞれ認めた。</p> <p>船長Bは、目視で見張りをを行い、C船の動向に意識を向けて、C船</p>
