船舶事故調査報告書

令和5年1月11日
 運輸安全委員会（海事専門部会）議決
 委員 佐藤 雄二（部会長）
 委員 田村 兼吉
 委員 岡本 満喜子

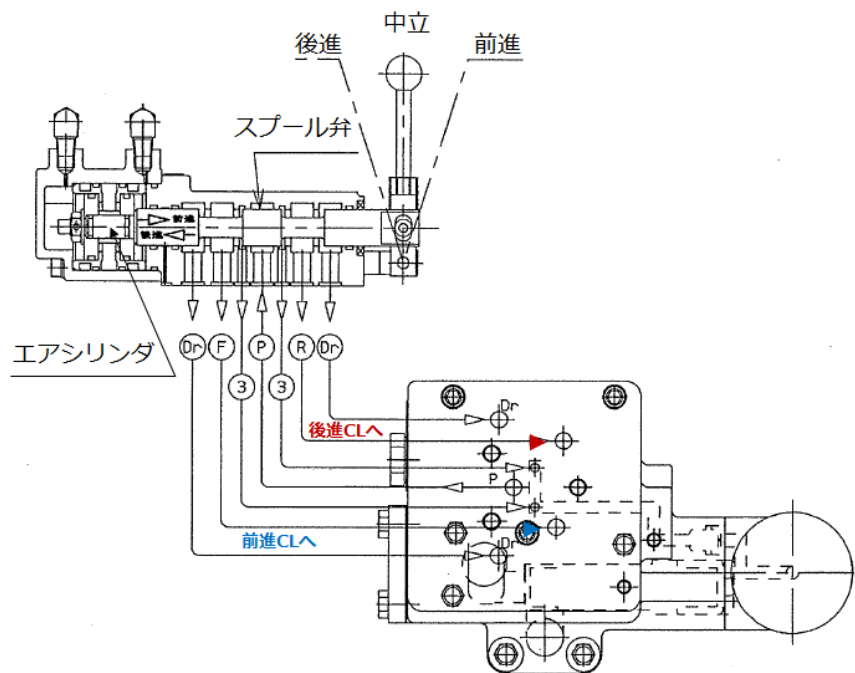
図2 前後進切替弁

後進側に切り替える作動油の制御を行う前後進切替弁’（以下「前後進切替弁」という。）を新品の完備品と交換し、この後、主機の後進への切替操作が支障なく行われるようになった。

工務担当者は、前後進切替弁を取り外したとき、エアシリンダの制御空気配管及び制御空気の供給又は遮断を行う電磁弁への制御空気配管に圧縮空気に含まれる水分（以下「ドレン」という。）が滞留しているのを確認し、このドレンがエアシリンダの動作を悪くして、前後進切替弁が正確に切り替わらなかったと推測した。主機のクラッチは、このような状態であると、作動油の供給が不足して後進クラッチが十分に密着せず、作動が悪い状態となっていた。

エアタンクから前後進切替弁に至る制御空気配管には、3段のフィルタが設置されていたものの、エアドライヤ（制御空気脱湿機等）が設置されていなかった。

② 主機のクラッチ付き減速機（以下「クラッチ付き減速機」という。）の取扱説明書では、主機運転中、クラッチが後進側に切り替わらないような前後進の切替不良となる事象について、前後進切替弁内部のスプール（同弁内部で水平方向に動き、クラッチ作動油をクラッチの前進側又は後進側に切り替えるバルブをいう。）の固着及び作動が悪くなっていることを要因の一つとしており、また、前後進切替弁のエアシリンダ用Oリングの点検及び交換を1年ごとに行うことが掲載されている。

<p>再発防止策</p>	<p>B社は、本事故後、B船の主機クラッチの前後進切替弁を完備品と交換した。</p> <p>B社は、次回の定期検査を受検する入渠時（令和4年12月）に前後進切替弁を含めた制御空気配管系統の空気源パネル周りの点検、修理を行うことを計画した。</p>

- ・ 船長は、主機操作において、前後進の切替不良となる事象が発生した場合、台船への接舷作業を中止して衝突回避の操船を行い、安全な場所に漂泊又は錨泊し、主機の点検を行うこと。
- ・ 船長及び機関長は、クラッチ付き減速機を搭載する主機の運転中、クラッチが前進側又は後進側に切り替わらない事象が発生した場合、前後進切替弁の作動不良が疑われることから、速やかに点検を行い、要すれば、予備品との交換又は修理を行うこと。
- ・ 乗組員は、制御空気に含まれるドレンが、制御機器の作動に影響を及ぼすことがあることから、適宜排出を行うこと。また、制御空気配管系統には、エアドライヤ（制御空気脱湿機等）を設置することが望ましい。
- ・ 船長は、他船への接舷前等において、主機の前進後進確認テストを行う際、船首を接舷しようとする他船に向けることなく、風向、速力及び喫水を考慮し、安全な針路を確保した方法により周囲の状況を確認して行うこと。
- ・ ベテランかつ複数回にわたり同じ船舶に乗船する船長は、過去に自身が行ってきた操船方法にとられることなく、乗船した船舶が置かれた状況、機器の状態等を踏まえた安全サイドの操船を行うこと。
- ・ 船舶所有者は、船長が交代する際、管理船舶の操船上の特徴、主機を含む機器の不具合等が、配乗のタイミングや方法によって、直接引き継ぐことができないことがあることを考慮し、書面に記した方法等を採用することにより、確実に情報が引き継がれやすい仕組みを構築することが望ましい。

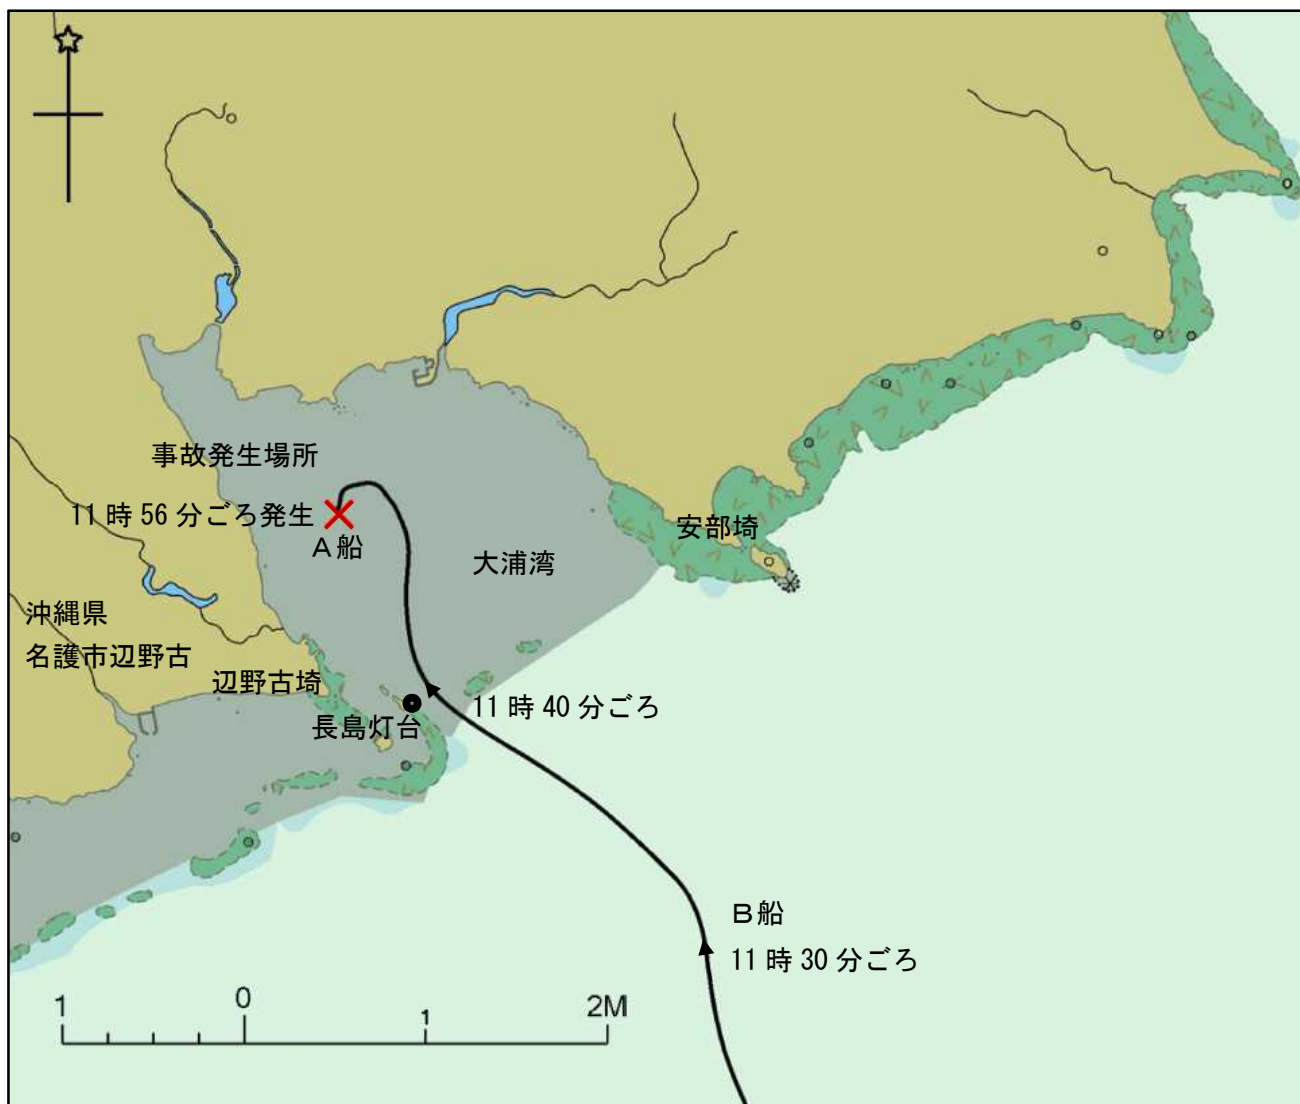
付図2 B船の航行経路概略図

B船は、11時00分ごろ大浦湾に向けて同湾の南東方から北北西進し、11時40分ごろ名護市長島を左舷方に見ながら同湾に入って7.0～8.5ノット(kn)の速力(対地速力、以下同じ。)で北北西進し、11時44分ごろA船の東方約1.1Mの場所で左転して、その後、A船に向けて4～5knの速力で西進した。

B船は、A船の右舷側に左舷着けしようと接舷を開始し、船長BがA船の右舷舷側に対して、船長Bの目測では斜め約70°の進入角度をとるよう南西方に針路をとって接近した。

B船は、A船に向ける針路をとった状況で、A船までの距離が150m付近において、船長Bが、主機を前進後進に切り替える確認テストを行ったものの、中立から後進に切り替わらず、また、この海域が投錨禁止区域であることから投錨することができず、約4knの前進行きあしがついたまま航行した。

船長Bは、B船が、主機の前進後進確認テストの後、A船に向いたままの針路で南西進していたので、A船まで約100mとなったところで、主機を微速力又は半速力の後進としてA船の右舷舷側に接舷しようとしたものの、主機減速機のクラッチ(以下「主機のクラッチ」という。)が中立から後進側に切り替わらず、続けて主機を後進とする操作を6回程度行ったが、主機のクラッチを後進側に切り替えることができなかった。

船長Bは、主機を後進とすることを試みるとともに、船尾方から風を受ける状況において、A船との衝突を回避する目的で、右舵を約70°～85°に取り、バウスラストをFull to Starboardにとったが、B船の速力が約4knであり、積載した積み荷により喫水が下がっていたので、舵及びバウスラストの効力が得られず、A船に向かう針路を変えることができなかった。

B船は、船長Bが、船首配置の航海士に指示し、右舷錨を投入したものの、前進行きあしを完全に減じることができず、11時56分ごろB船の船首がA船の右舷舷側に衝突した。
