船舶事故調査報告書

船種船名 旅客フェリー フェリーあけぼの
船舶番号 140737 (IMO番号 9423310)
総トン数 8,083トン

事故種類 乗揚
発生日時 令和4年6月25日 13時40分ごろ
発生場所 鹿児島県与論町与論港供利地区岸壁東方の浅所
与論港供利指向灯から真方位150° 480m付近
(概位 北緯27° 02.2' 東経128° 24.2')

令和5年1月11日
運輸安全委員会(海事専門部会)議決
委員 佐藤 雄二(部会長)
委員 田村 兼吉
委員 岡本 満喜子

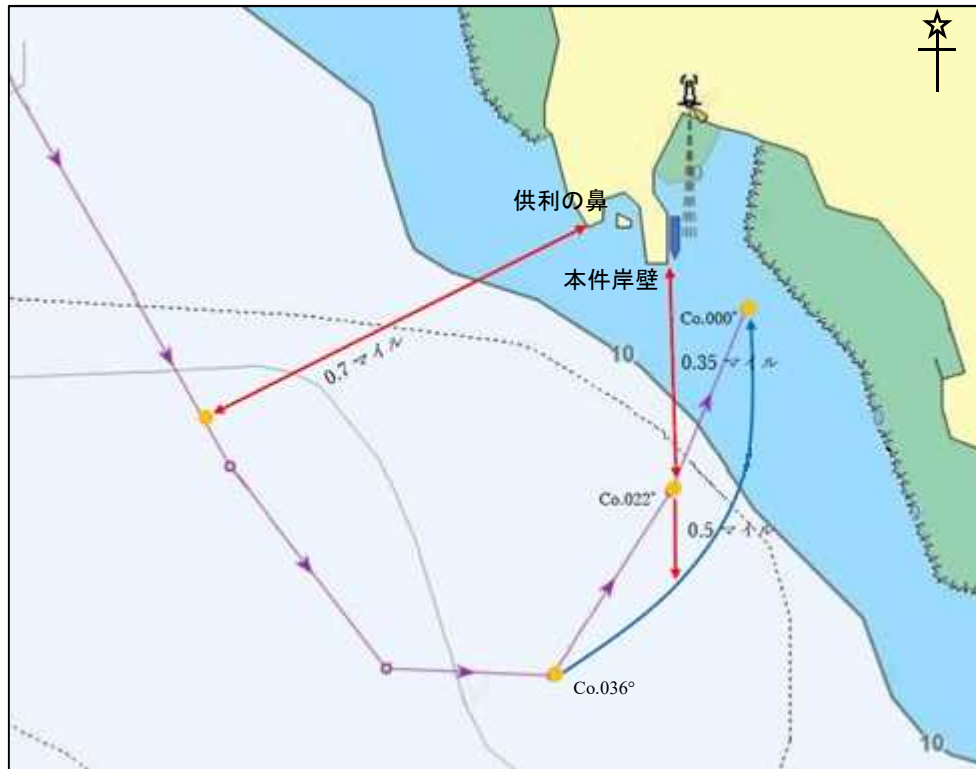
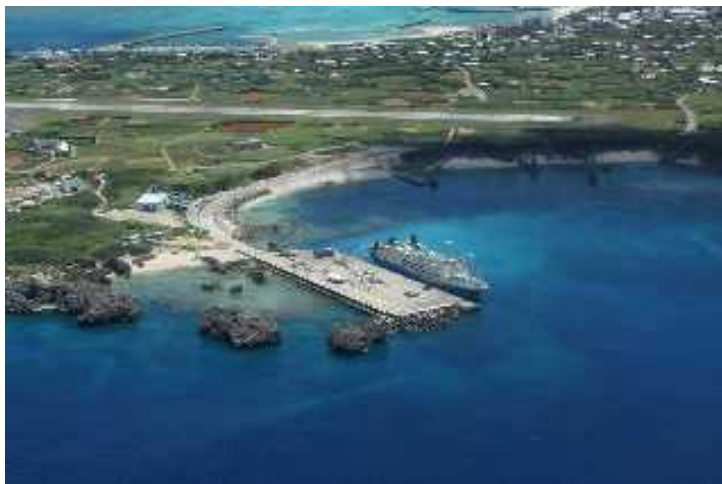
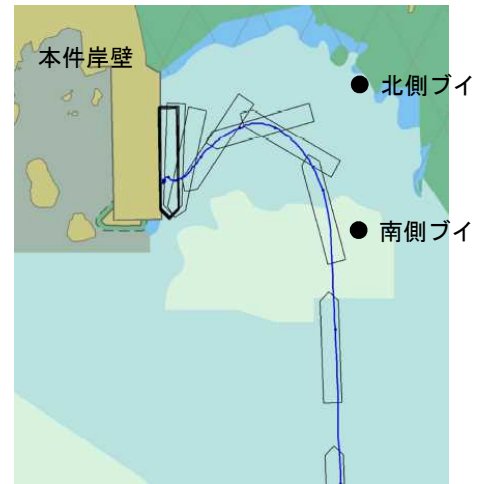
図1 本件岸壁への着岸作業のイメージ及び本事故時の航跡

本船は、13時31分ごろ、ほぼ運航計画のとおり、本件岸壁西方の与論町の供利の鼻南西方沖0.7海里（M）付近を約19knの速力で航過し、南東進して徐々に減速を始めた。本船は、この後、本件岸壁の南方沖0.7M付近で左転し、本件岸壁の東側にある入り江（以下「本件入り江」という。）を北進し、本件岸壁の東

方で左回頭をして出船右舷着けで着岸する予定であった。(図1参照)

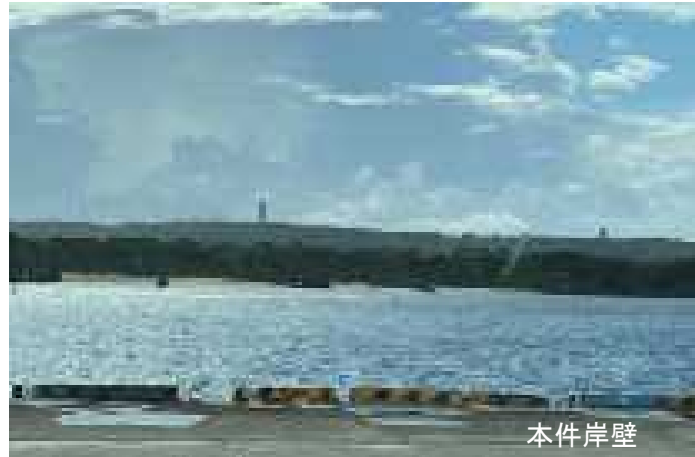
図2 本件岸壁から見た事故現場

本船は、本件入り江に敷設された北側ブイと南側ブイの間に進入し、13時40分ごろ、前進行きあしが減少して止まり、動かなくなった。

船長は、船体への衝撃を感じなかったが、本船が浅所に乗り揚げたことを認識した。

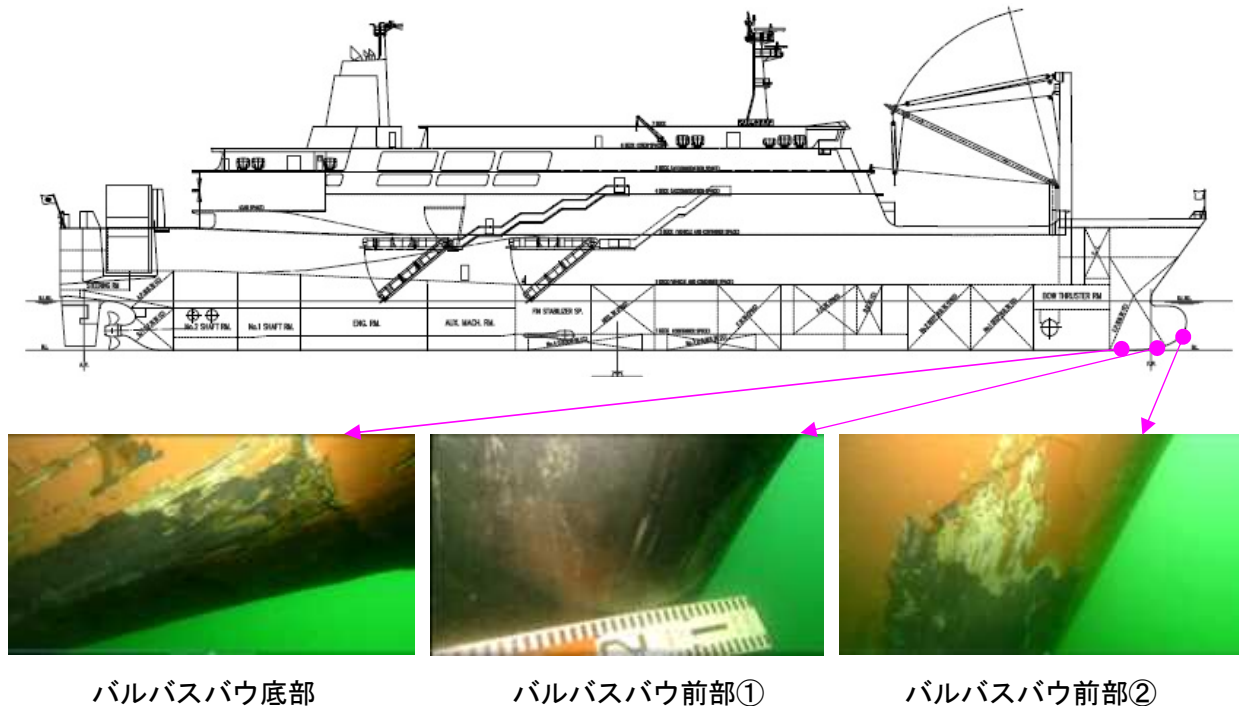
図3 本船の損傷状況

本船は、バルバスバウ底部に擦過傷及び塗装の剥離を生じた。(図3参照)

バルバスバウ底部

バルバスバウ前部①

バルバスバウ前部②

2.1.2及び2.3から、本船は、バルバスバウ底部に擦過傷及び塗装の剝離を生じたものと考えられる。

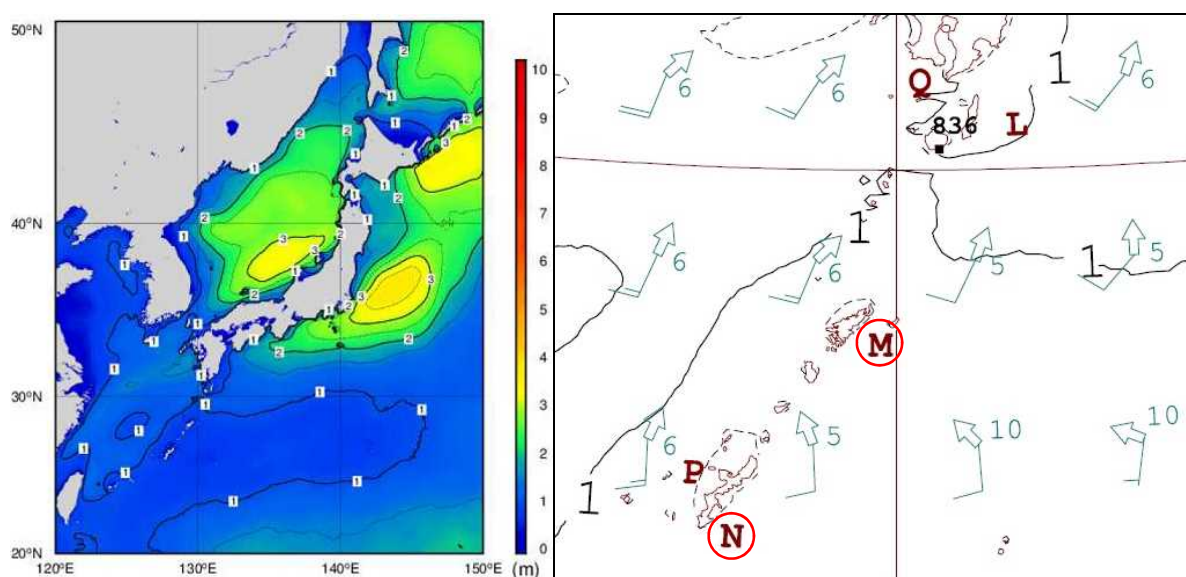
図7 沿岸波浪実況図 6月25日09時00分及び21時00分

気象庁の沿岸波浪図によれば、6月25日は、奄美大島沖（図7の‘M’）及び沖縄本島南方沖（図7の‘N’）が図7のとおりであり、与論島東方に南東から南南東の波浪があり、波の周期が長くなる状況にあった。（図7参照）

09時00分（上図）	波向	波の周期／高さ
M地点	南	5 sec. / 0.8 m
N地点	南南東	5 sec. / 0.8 m

21時00分	波向	波の周期／高さ
M地点	東南東	10 sec. / 0.7 m
N地点	南東	9 sec. / 0.9 m

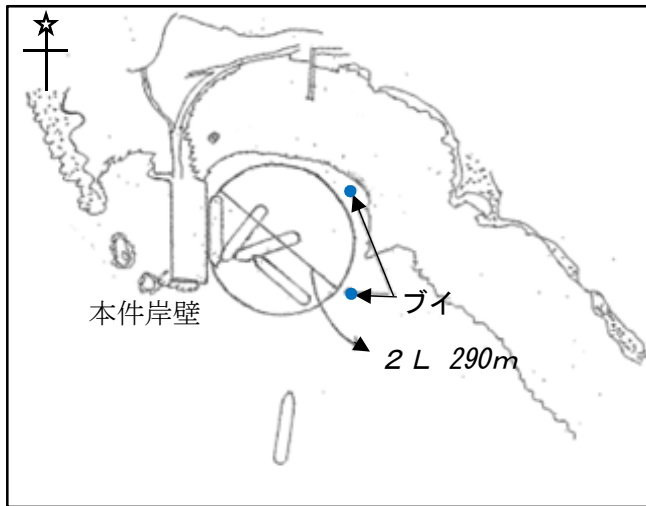
図8 着岸操船における基準ルート

1. 十分手前で減速、適宜機関停止して速度を落とし、舵効を保つために微速前進しながら港中央よりやや東側ブイ寄りに進行し、スラスター^(原文ママ)を併用して図のように左回頭する。
2. 定位置正横で行き脚を止め、スラスター^(原文ママ)を使用して右舷付けとする。

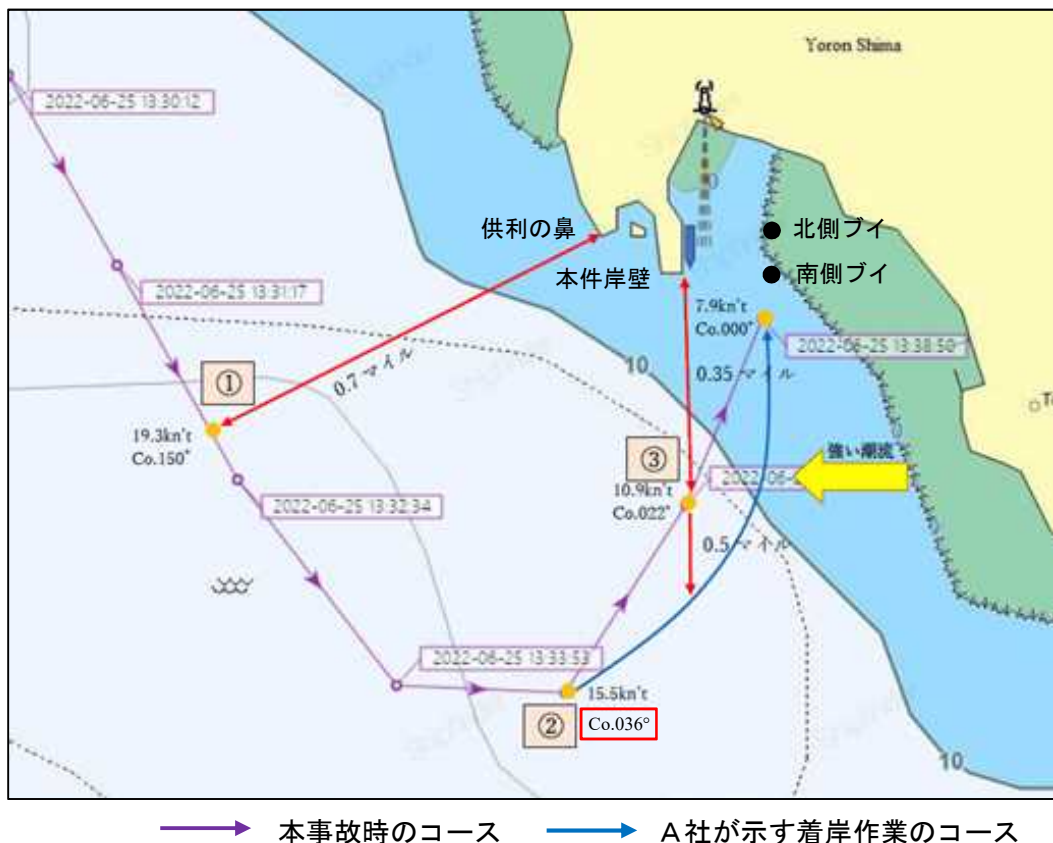
図9 本事故時及びA社が示す着岸作業のコースの比較

- ① 通常時のコースライン（A社が示す着岸作業のコース）通り、供利の鼻

を0.7マイルCo.150°で航過。

- ② 通常なら緩やかに左転していくが、潮流の影響を受け始め、Co.036°から比較すると左に圧流されている。
- ③ 通常では岸壁一線をCo.50°0.5マイル付近で通過するが、今回はCo.022°0.35マイルと潮流により圧流され岸壁コーナーに近い位置で岸壁一線を通過している。

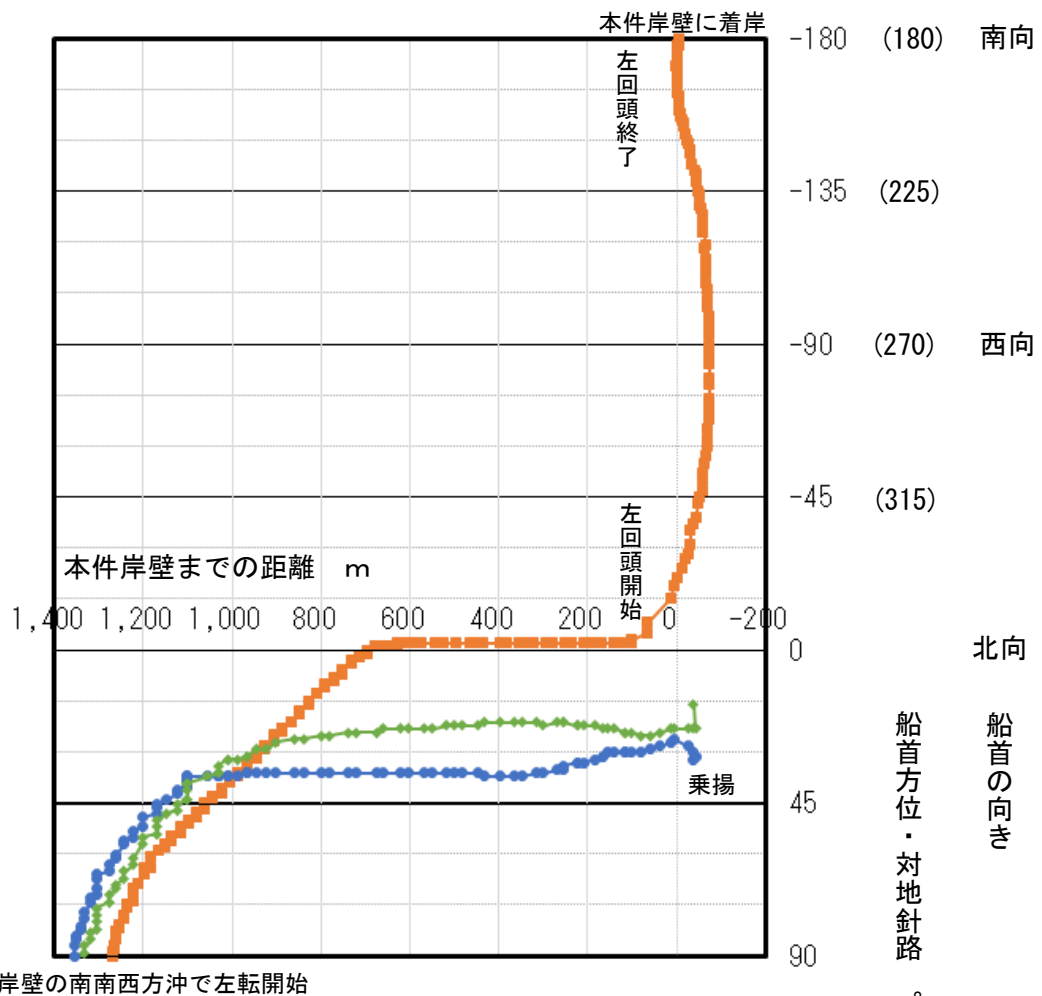
図10 本件岸壁までの距離、船首方位及び対地針路の変化

本船は、本事故当時、岸壁基線から約1,360mの場所で左舵10°とし、船首方位が、別の日の着岸作業よりも早く約090°から左転を始め、約1,100mの場所で038°～037°となったものの、その後、約300mの場所まで、ほぼ037°～036°と変わらず、この間、対地針路がほぼ023°～021°とほとんど変化がなく、北北東進した。

本船は、この後、左舵 20° 、更に左舵 45° をとったものの、船首方位の変化がほとんどなく、左転する効力を得られていない状況となっていた。このとき、本船は、船首部が、2.9に後述する本件岸壁南東方にある与論町のハキビナ海岸の南方に突き出したさんご礁（以下「本件さんご礁」という。）が南方に広がった場所によって、南南東方からの波浪が遮られる場所に進入し、船尾部に同波浪を受ける状況となっていた。

本船は、本件入り江の奥に進入し、船長の指示により、主機をStop engineとし、続いて、全速力後進、バウスラスタ1基をFull to Port及びスターンスラスタ2基をFull to Starboardとして、最大限の左回頭を試み、岸壁基線まで $170\sim 160$ mの場所では、船首方位が、一時的に左舷方に振れ、約 026° まで変化していたが、対地針路が $022^{\circ}\sim 021^{\circ}$ と変わらず、逆に 025° と大きくなり、船首方位とは逆の動きをする状況となっていた。

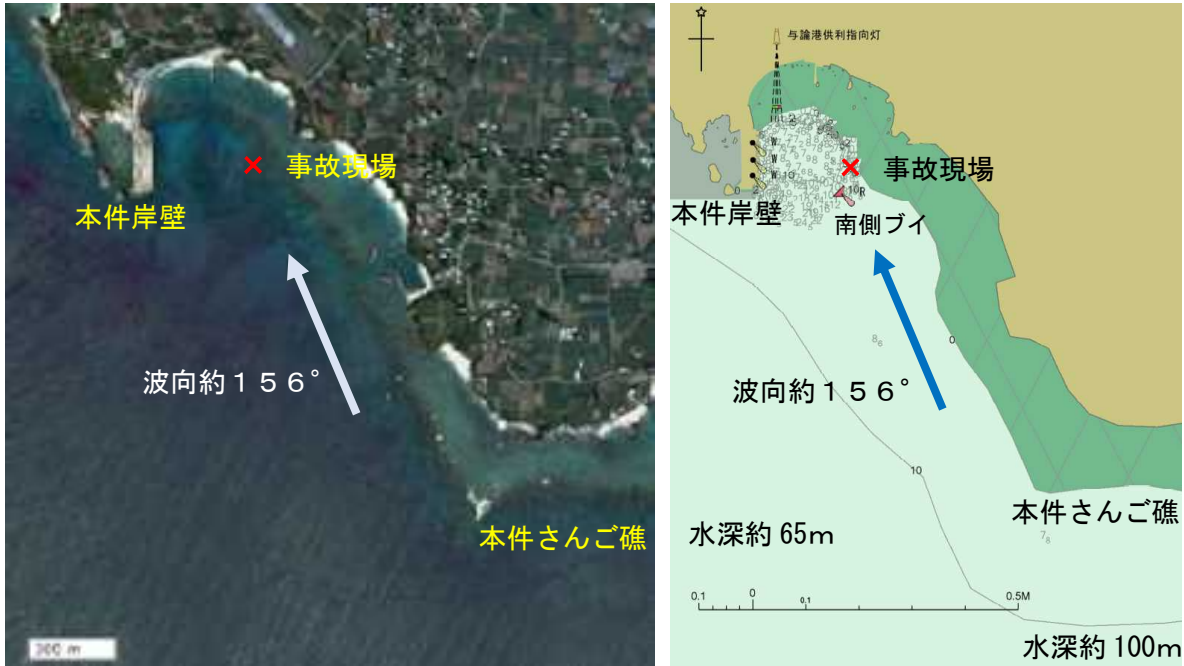
図 1.2 本件岸壁と本件さんご礁の位置関係

本事故当時の南南東方からの波浪は、表 5 に示すとおり、波向約 156° 、波高 0.7 m であり、図 1 2 にこの波向を記入するとさんご礁の西端に沿って北北西進していた。事故現場付近の本件入り江の奥は、本件さんご礁が南方に広がった場所及び本件入り江の奥のさんご礁の地形によって、同波浪が遮られる場所であった。

船長は、本事故以前から、与論港供利地区の海図 W 1 8 3 等を確認して水路の情報を得ていたが、同海図にハキビナ海岸の南方に突き出した本件さんご礁の地形が海図に掲載されておらず、本件さんご礁に関する当該部分の存在、地形的特徴を知らなかった。

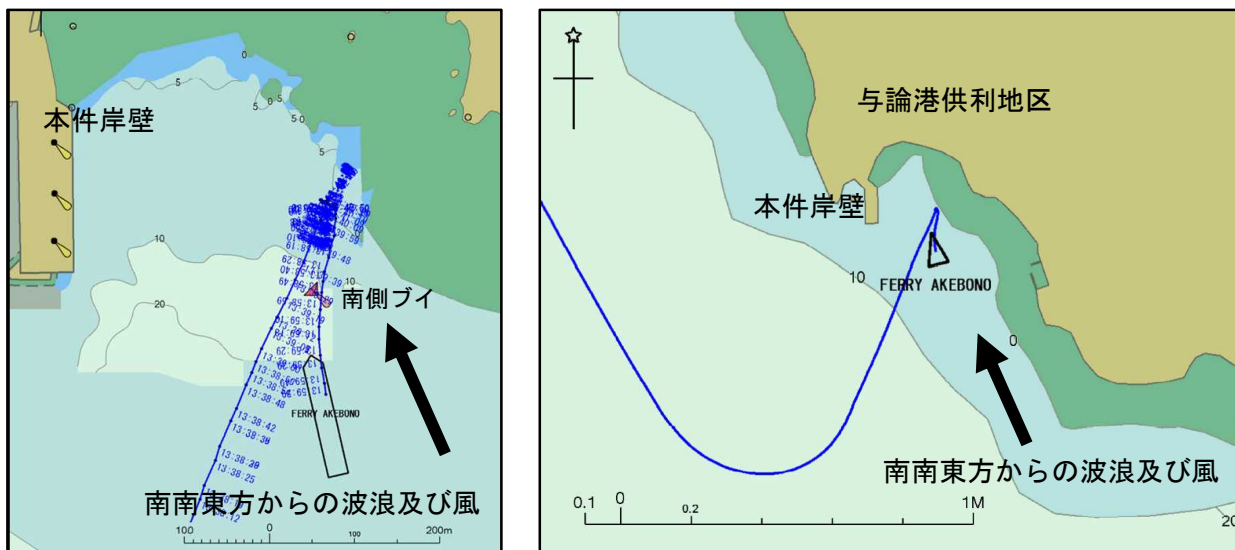
図 1 3 本事故当時の南南東方からの波浪及び風の状況

- (3) 本件岸壁付近の波浪の波向は、本事故当時、南南東、約 156° で、本件入り江の奥は、本件さんご礁が南方に広がった場所及び本件入り江の奥のさんご礁の地形によって、南南東方からの波浪が遮られる場所であったことから、本船は、本件入り江の奥に進入していた船首部が同波浪を受けず、右舷船尾部のみに同波浪を受けた。

- (4) 本船は、本件入り江の奥に進入していた船首部が南南東方からの波浪を受けず、右舷船尾部のみに同波浪を受けたことから、船長が、舵、主機、バウスラスタ及びスターンスラスタを使用して、最大限の左回頭の操船を試み、本船は、船首方位が約 026° まで変化したが、対地針路が $022^{\circ} \sim 021^{\circ}$ と変わらず、逆に 025° と大きくなり、船首方位とは逆の動きをし、左転する効力が得られない状況にあった。
- (5) 本船は、本事故の直前、右舷船尾部が南南東方からの波浪により圧流され、その後、針路が約 032° まで戻り、船首方位が左舷方に変ることなく、前進行きあしを持ったまま北北東進を続け、浅所に乗り揚げた。
- (6) 船長は、(2)から、本件岸壁への着岸作業ができると思っていたものの、予測と異なり、本船は、船首部が南南東方からの波浪を受けず、右舷船尾部のみに同波浪を受けて、左回頭ができなくなった。

- (1) 船長は、着岸作業にあたっては、風速及び波高が、安全管理規程の運航基準の条件にある数値未満であっても、波浪の波向及び風の風向といった外力が相乗して影響することを考慮した上で、早めに転舵をして回頭するよう、余裕のある操船を行うこと。
- (2) 船長は、船舶が、船尾方から波浪及び風を受ける場合、舵効きが悪くなること、及び、寄港地が地形的に囲まれた狭い場所に所在する場合、波浪及び風が遮られて船体に受ける外力が変化することを踏まえた上で着岸作業を行うこと。
また、本事故当時のような波向の波浪が予想されるとき、両舷にランプドアがある船舶は、本件岸壁のような岸壁には入船左舷着けとすることが望ましい。
- (3) 船長は、過去に他の港において船首方位と対地針路が合わなくなるような圧流を受ける状況で着岸作業ができた経験があっても、軽信することなく、着岸作業にあつては、寄港する港の気象、海象及び地形的特徴を十分に把握し、船体が受ける外力を考慮した操船を行うこと。

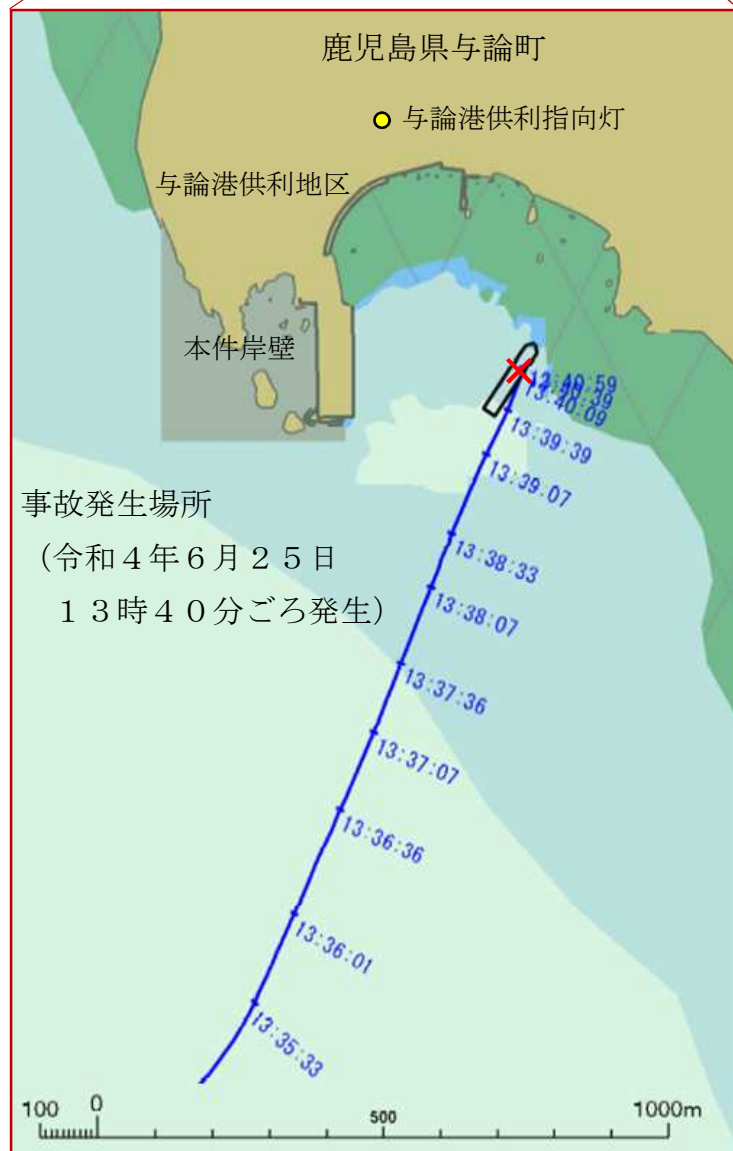
付図2 推定航行経路図（与論港本件岸壁付近）

本事故の発生日時は、令和4年6月25日13時40分ごろであり、発生場所は、与論港供利指向灯から150°480m付近であった。
