船舶事故調査報告書

船種船名 ロールオン・ロールオフ貨物船 うりずん21
船舶番号 143222 (IMO番号 9832535)
総トン数 5,848トン

事故種類 衝突 (岸壁)

発生場所 沖縄県那覇港浦添ふ頭1号岸壁

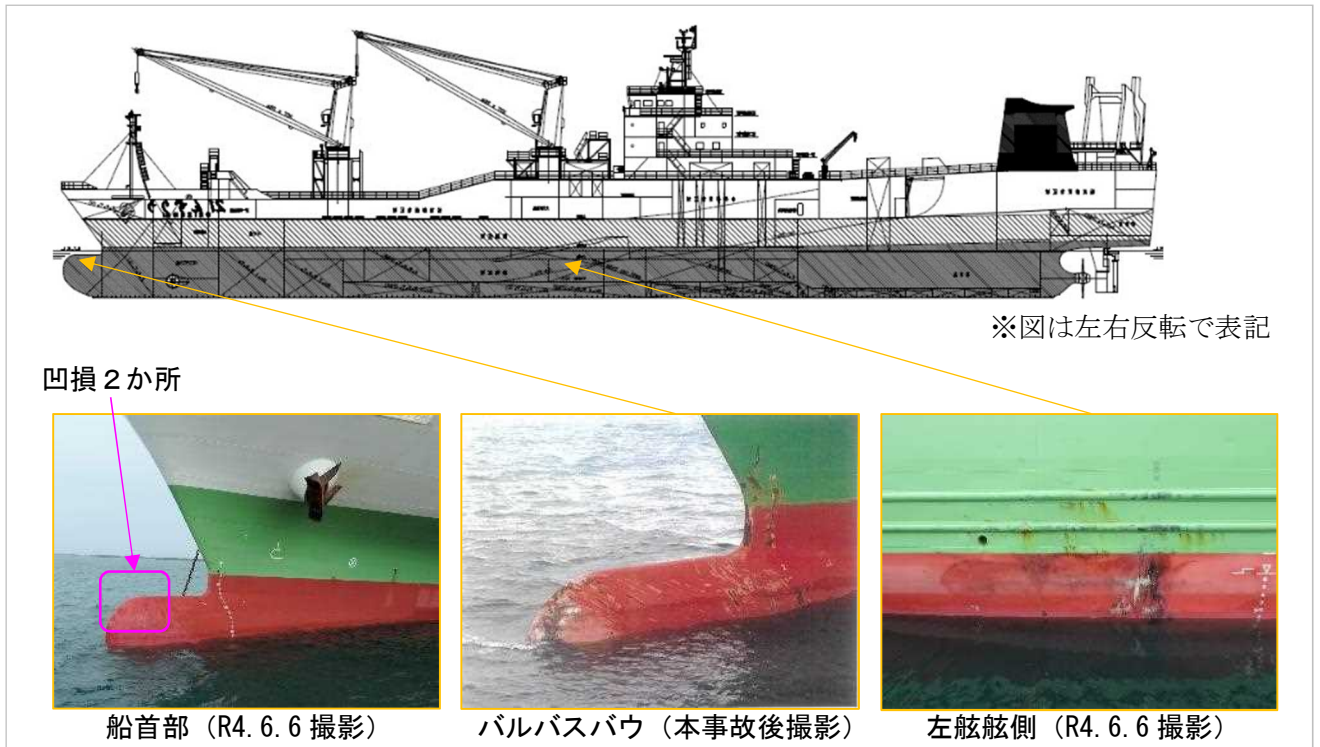
図1 本船の損傷状況

現場調査及び船長の口述によれば、本船は、バルバスバウ左舷船首及び左舷舷側外板の水線付近に凹損並びに擦過傷を生じた。(図1参照)

- (1) 本船は、バルバスバウ左舷船首、左舷舷側外板の水線付近に凹損及び擦過傷を生じた。
- (2) 本件岸壁は、防舷材が脱落し、防舷材を設置していたケーソンの取付アンカー及びケーソンの6番ビット付近のコンクリート支柱に破損を生じた。

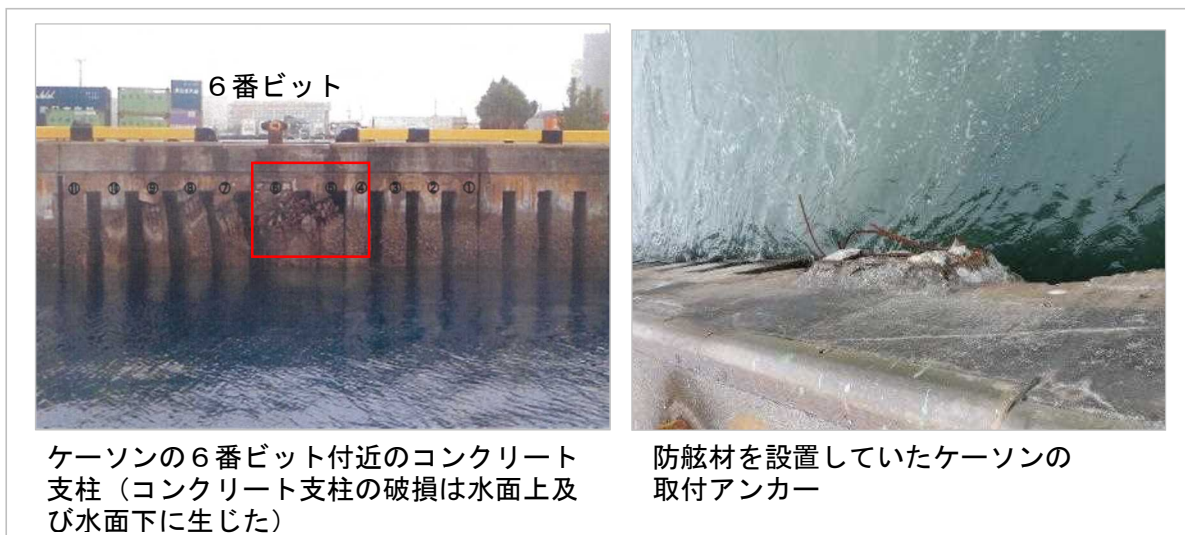
図2 本件岸壁の損傷状況

A社の回答書によれば、本件岸壁は、防舷材が脱落し、防舷材を設置していたケーソンの取付アンカー及びケーソンの6番ビット付近のコンクリート支柱に破損を生じた。(図2参照)

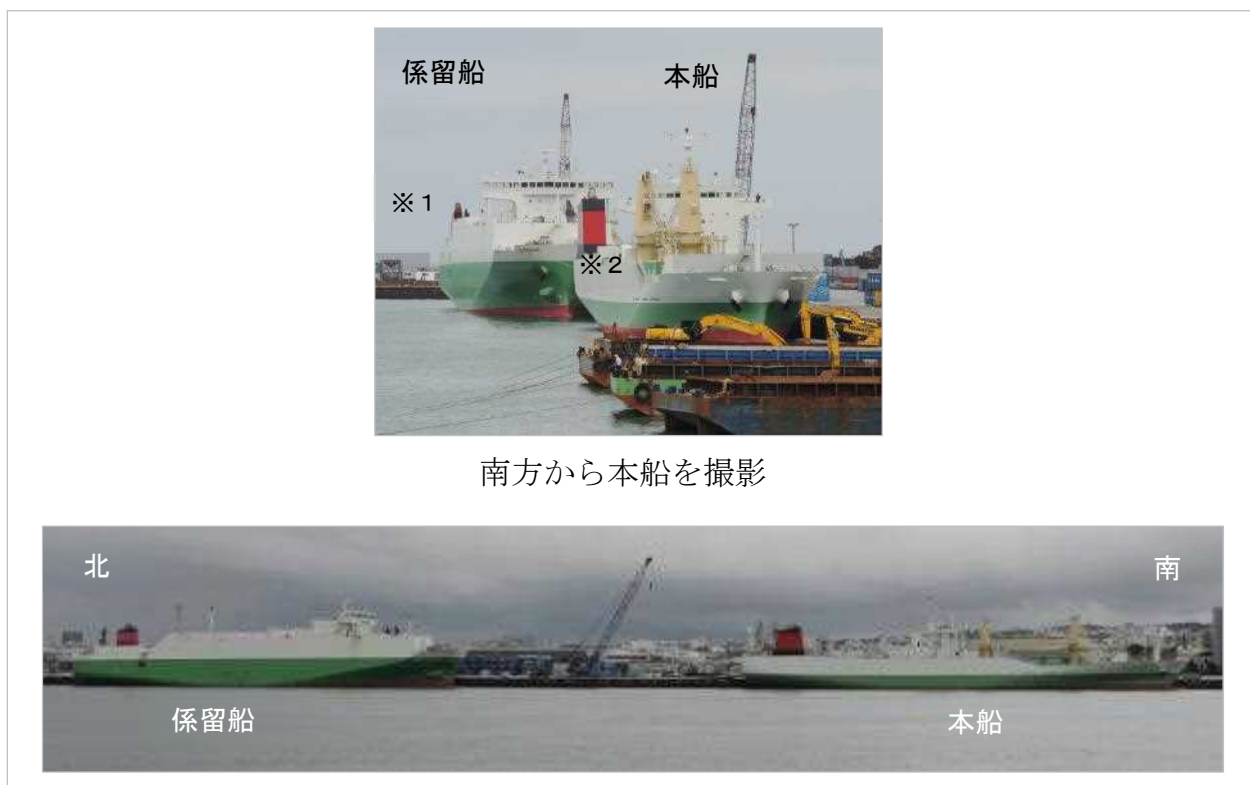
図6 浦添ふ頭に同時寄港する本船と係留船の係留状況

本船は、浦添ふ頭に係留船と南北に並んで係留したとき、北方から見ると係留船の陰に入る状況であった。（図6参照）

本船は、令和3年10月から本事故当日までに係留船と同時寄港する機会が20回程度、そのうち本事故当日と同様に、風向が北寄り（北北東～北北西）の日が10回程度あり、船長は、平均風速7.3～8.1m/s、最大風速11.5～12.4m/sの風が吹く状況において、本件岸壁への着岸作業を行った経験があった。

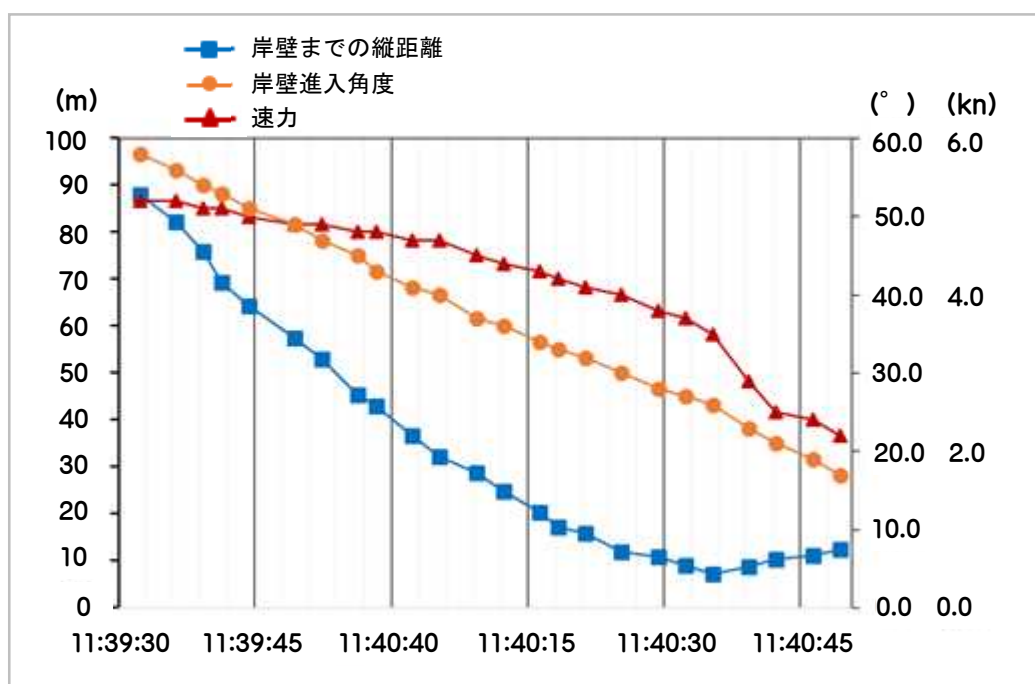
図7 岸壁までの縦距離、岸壁進入角度及び速力

本船の船首から本件岸壁までの距離（以下「岸壁までの縦距離」という。）は、AIS記録の船位にAISアンテナ位置から船首まで81mの距離を補正した。11時39分30秒から11時40分45秒の間における岸壁までの縦距離、本件岸壁への進入角度（以下「岸壁進入角度」という。）及び速力の変化は、図7のとおりであった。

AIS記録及び図7によれば、本船は、11時40分30秒から11時40分45秒の間において、岸壁までの縦距離が減少傾向から増加傾向に変化しており、同距離の最小値の時刻が11時40分35秒であった。

本船は、11時40分35秒に、船首方位が約154°、岸壁進入角度が約26°、速力が約3.5knであった。

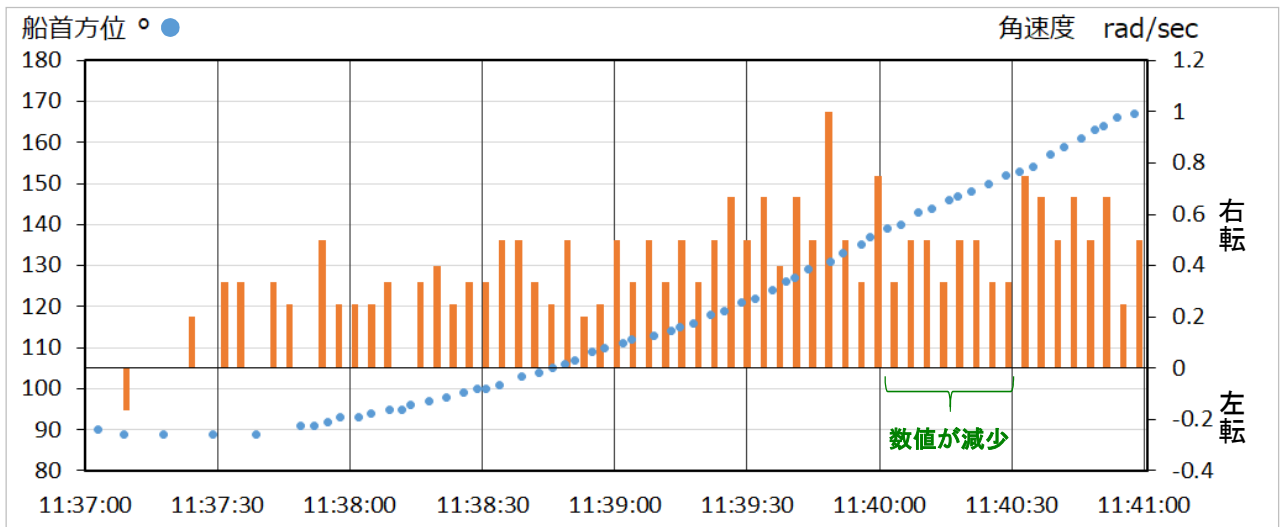
図8 船首方位及び角速度の変化

AIS記録及び図8によれば、船首方位は、11時38分前後まで約 090° （東向き）で推移していたが、その後徐々に変化していた。

船首方位の変化率を示す角速度は、11時39分30秒から11時40分00秒の間において、 $0.33 \sim 1.00 \text{ rad/sec}$ であったが、11時40分00秒過ぎから11時40分30秒の間において、 $0.33 \sim 0.50 \text{ rad/sec}$ に減少した後、11時40分30秒過ぎに再び増加していた。

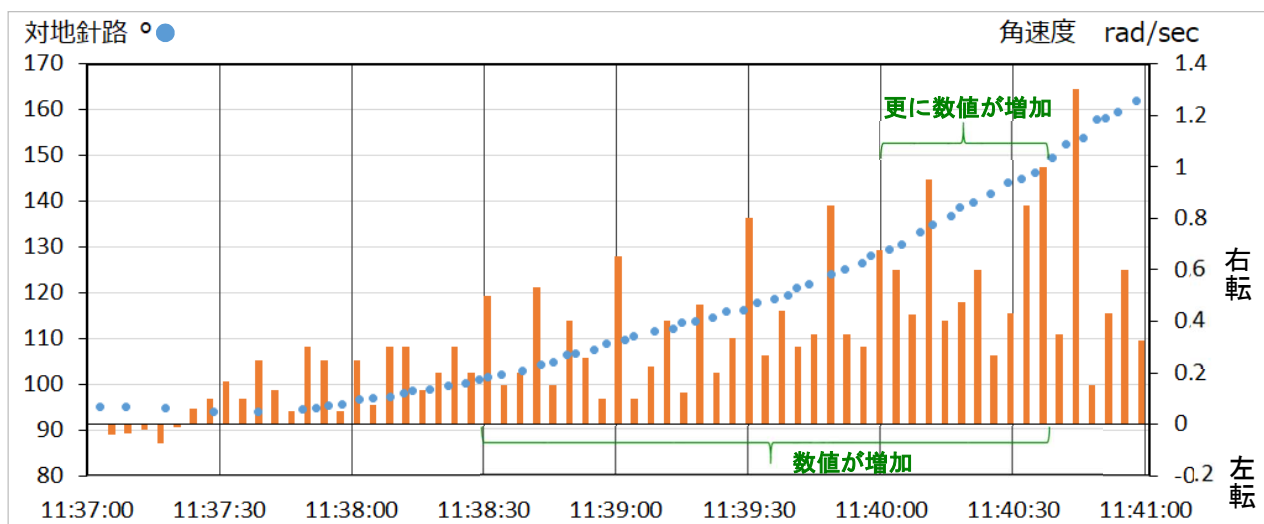
図9 対地針路及び角速度の変化

AIS記録及び図9によれば、対地針路は、11時38分前後まで約 095° で推移していたが、その後徐々に変化していた。

対地針路の変化率を示す角速度は、11時38分30秒から数値が増加し続けており、11時40分00秒過ぎ以降も更に数値が増加し続けていた。

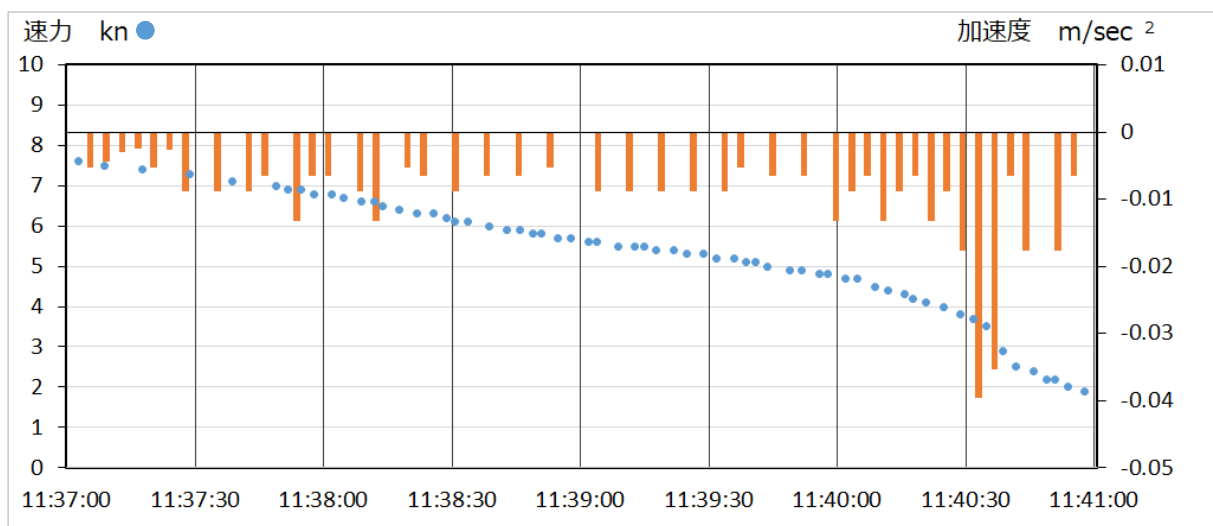
図10 速力及び加速度の変化

AIS記録及び図10によれば、速力は、11時40分ごろから減少の割合が大きくなり、11時40分30秒過ぎに減少の割合が更に大きくなっており、負の加速度が最も大きくなる時刻が11時40分35秒であった。

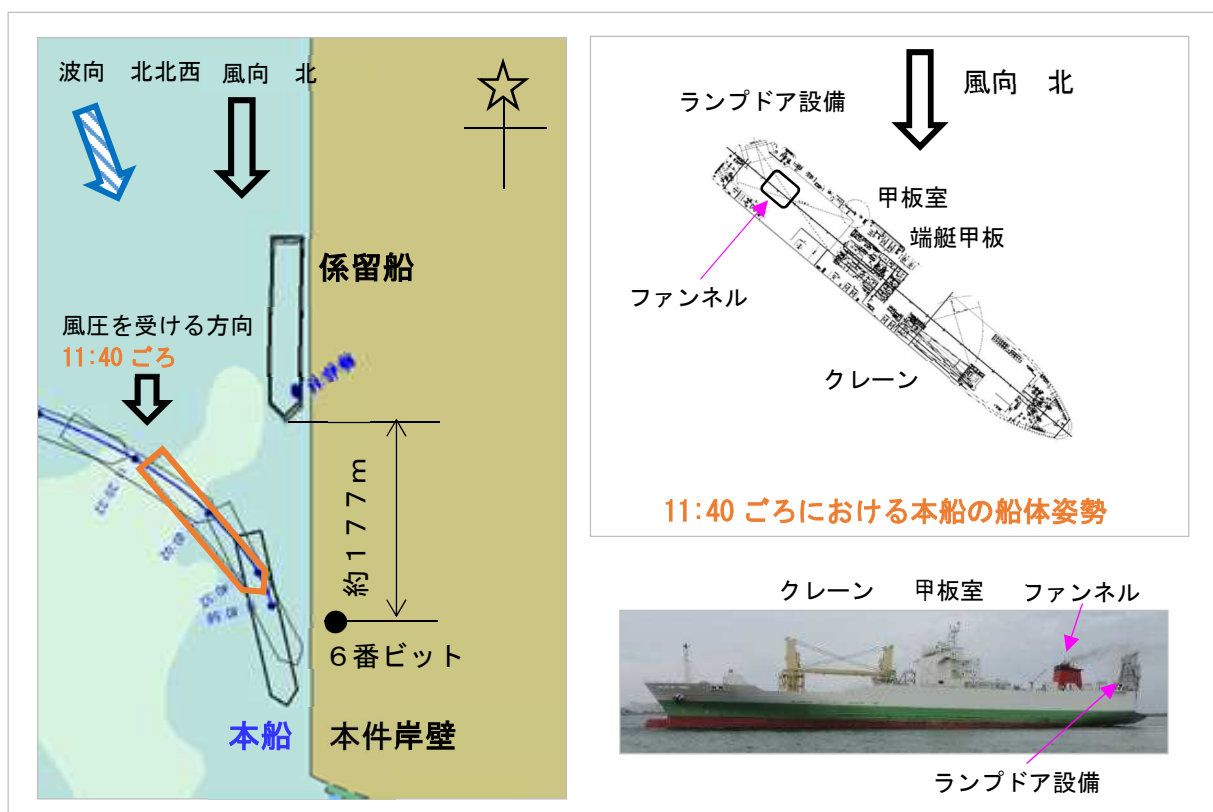
図 1.1 本事故時の浦添ふ頭に着岸作業中の本船と係留船の位置関係 (イメージ)

(1) 本船は、11時40分ごろ、本船の船尾が係留船の船首を通過したとき、岸壁進入角度が約40°となり、船首楼甲板より1層高い端艇甲板が位置する船体左舷側面のほかランプドア設備及びファンネルに風圧を受け、船首部のクレーンが船体中央部の甲板室の風下に位置する状況であった可能性があると考えられる。

(2) 本船は、右回頭しながら本件岸壁に接近中、11時40分ごろ、北寄りの風が突風となって急に強くなり、船首部が係留船の風下に入って風の影響を受けず、左舷船尾方から風を受けるようになった可能性があると考えられる。

- (1) 着岸作業の操船に当たっては、風速、波高及び視程が安全管理規程の運航基準に定められている入港を中止すべき条件に達していない状況であっても、船尾方から風を受けるときは舵効きが悪くなること、遮蔽物がある場所では風が遮られて船体に受ける風圧が変化することなどを考慮した上で、舵、主機及びスラストを適時適切に操作し、接岸速度を制御して回頭する余裕のある操船を行うこと。
- (2) 着岸作業中、風潮を後方から受けるとき、予定位置よりも早めに船体を岸壁に平行の状態とし、スラスト及び係留索を有効に活用し、着岸すること。

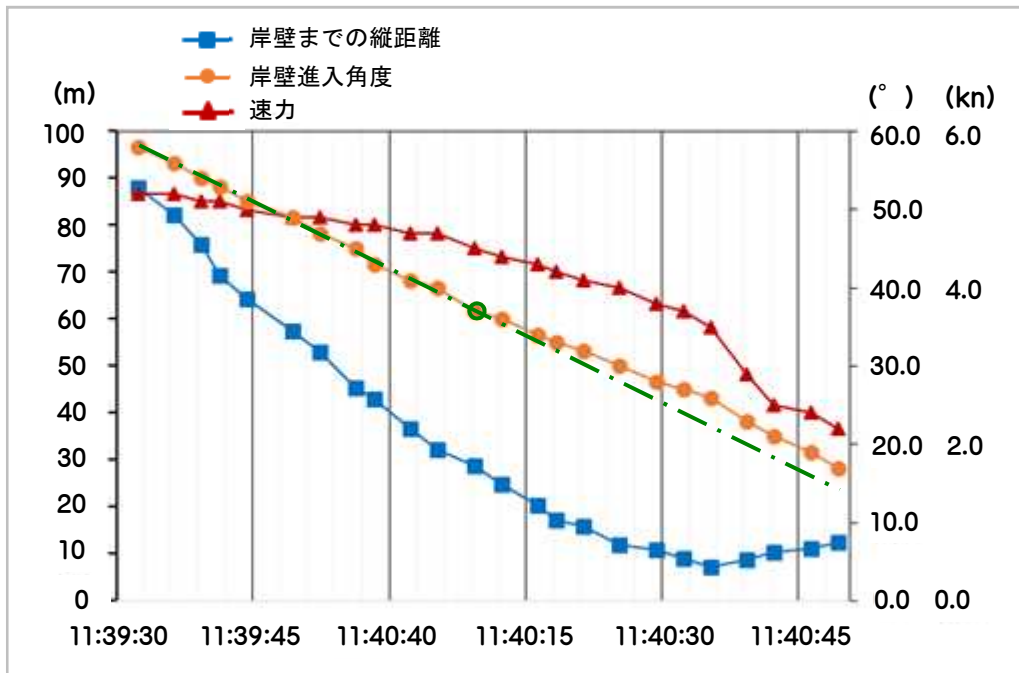
図 1 2 岸壁進入角度の考察

図12は、図7に11時39分30秒から11時40分45秒の間における岸壁進入角度の近似線を一点鎖線で示したものである。

岸壁進入角度は、11時40分00秒以降、徐々に近似線を上回る状況であった。

本船は、11時40分00秒以降、岸壁進入角度が前記近似線を下回るように操船することにより、本件岸壁への衝突を避けることができた可能性があると考えられる。

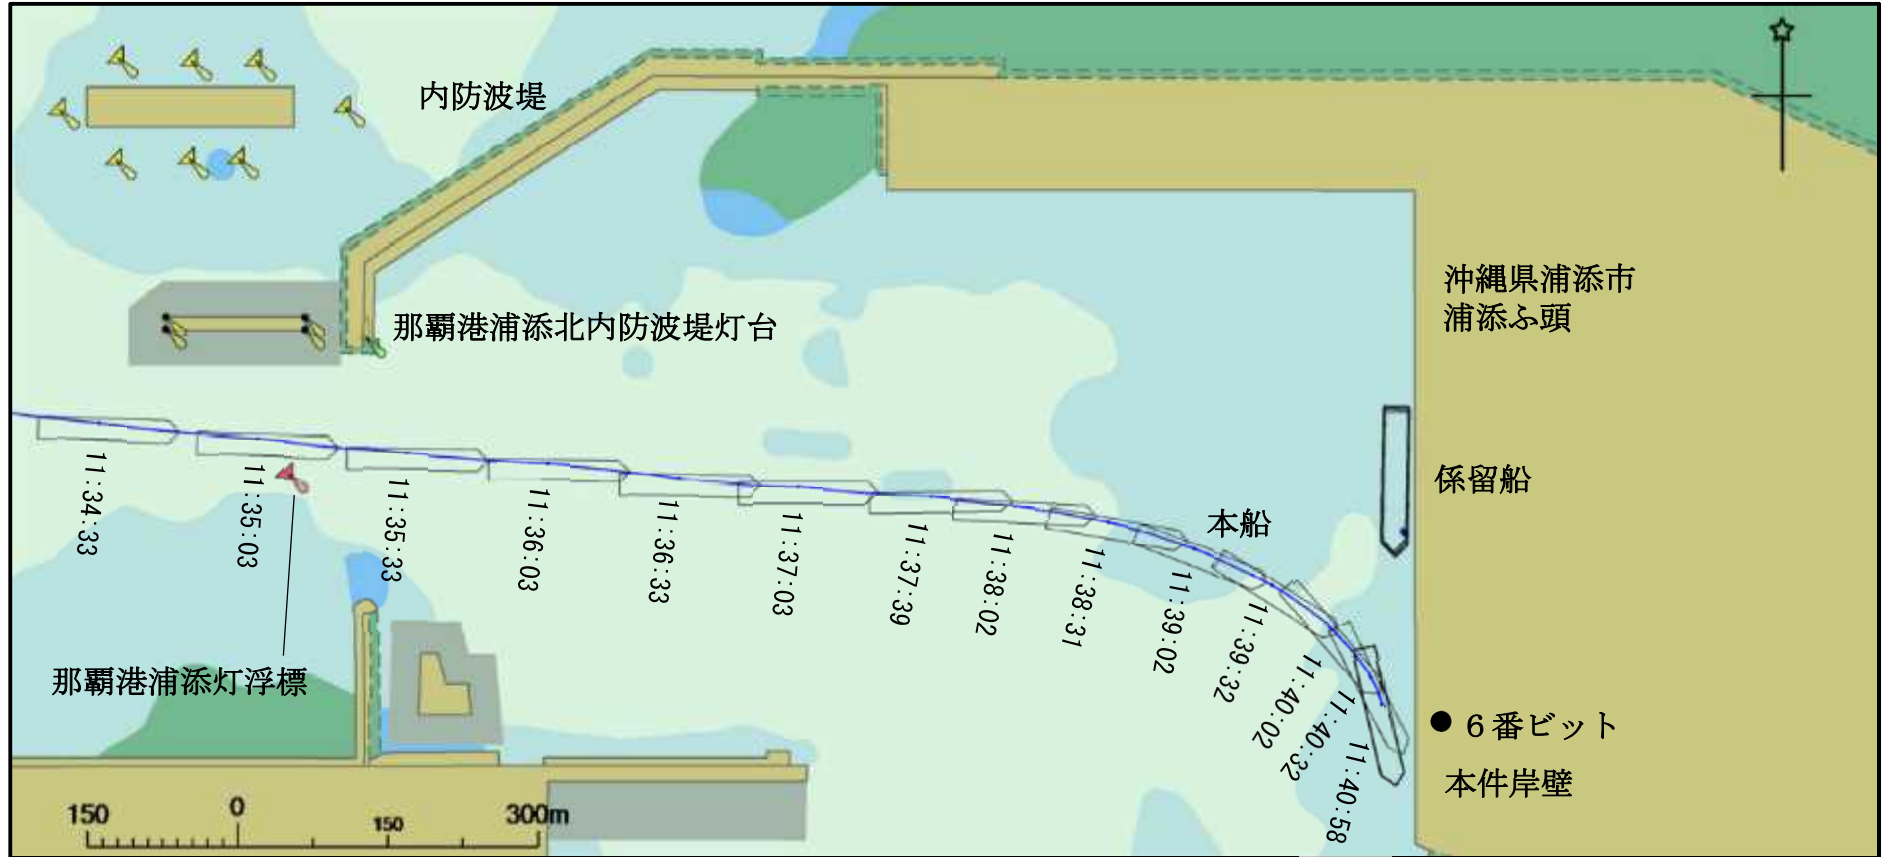
付図2 推定航行経路図（那覇港浦添ふ頭付近）

本船は、船体が本件岸壁と平行にならず、前進行きあしを完全に減じることができないまま左舷前方に進出し、11時41分ごろ、バルバスバウの左舷側が本件岸壁に衝突し、続いて左舷舷側が本件岸壁の防舷材に強く接触した。
