## 船舶事故調査報告書

令和5年1月11日

運輸安全委員会（海事専門部会）議決

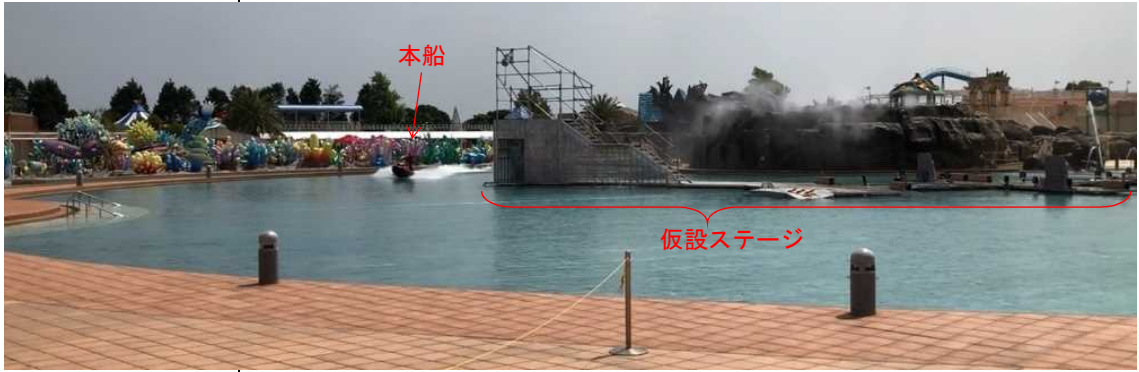
写真1 事故の経過①

に設置されたボートハウスから出航した。(写真\*1 参照)

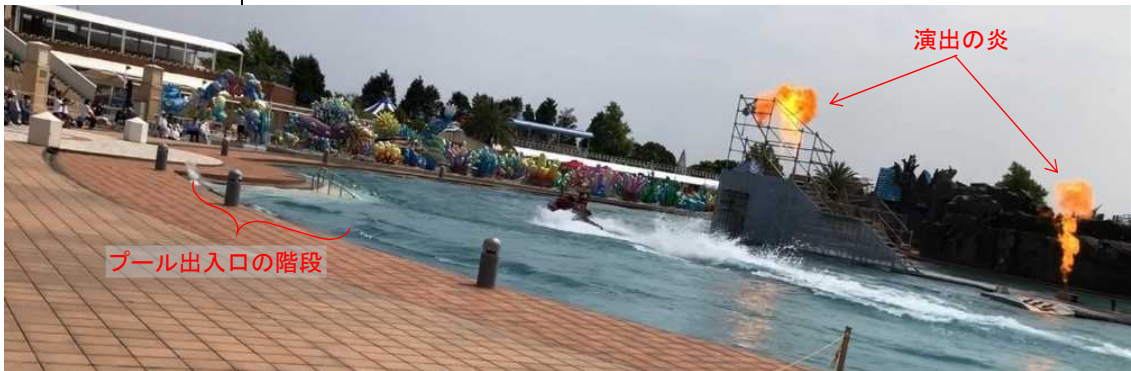
写真2 事故の経過②

本船は、プールの東側を南北方向に航走して旋回や方向転換を繰り返し、船長が、会場に流れる曲や演出として仮設ステージに設置された火炎装置からの炎の吹き出し等に合わせて、登場人物を演じながら航走した。(写真2 参照)

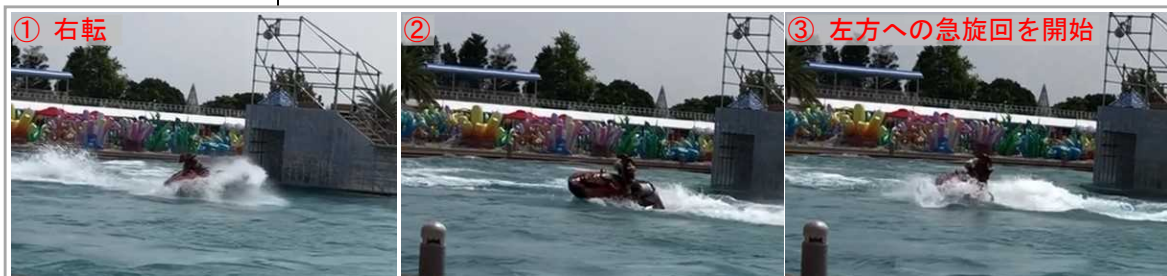
写真3 事故の経過③

本船は、プール南側から北進して仮設ステージの北東側で右転した後、船長が機関の回転数を上げ、操縦ハンドルを左一杯に切って左方への急旋回を始めた。(写真3 参照)

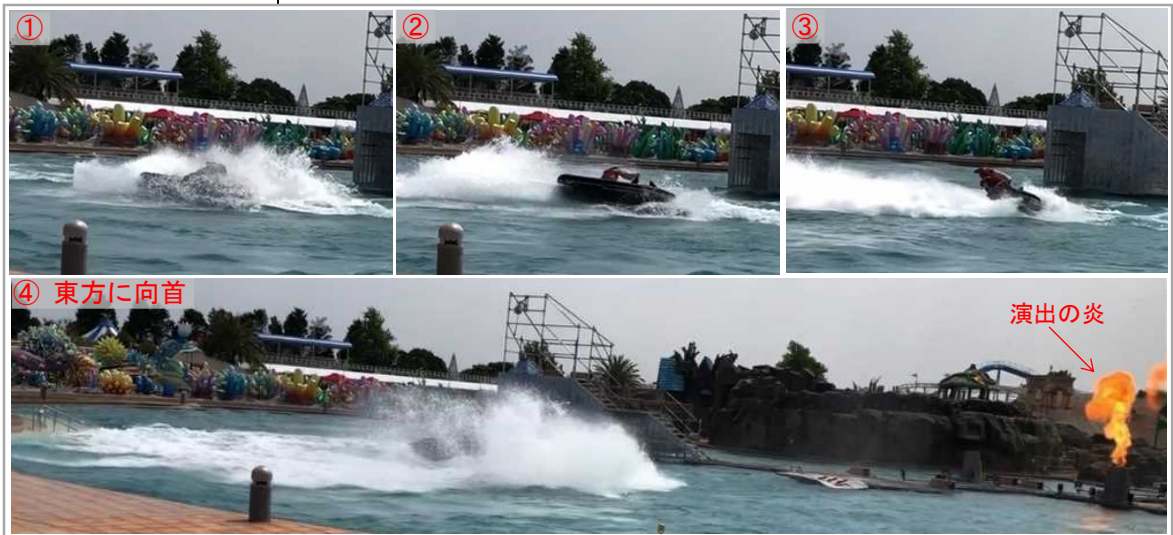
写真4 事故の経過④

本船は、左方への急旋回を続け、本船の船首が東方に向いたとき、演出の炎が上がった。(写真4 参照)

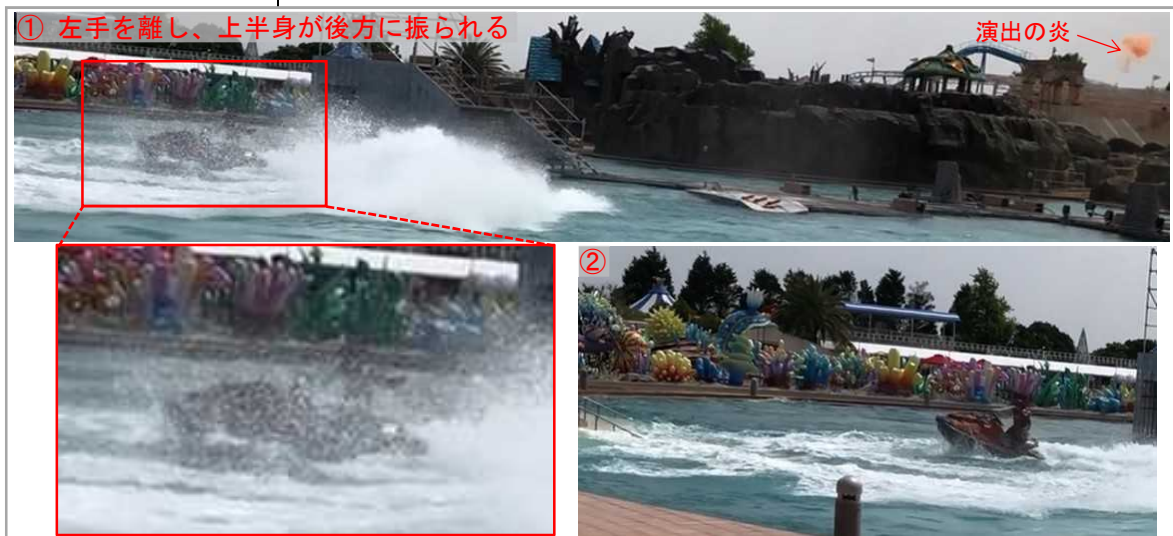
写真5 事故の経過⑤

船長は、演じている登場人物が炎を操っているように見せようと、操縦ハンドルから左手を離して左腕を上げたところ、左に切っていた操縦ハンドルが中央に戻り、本船が正船首方向に進行したことで上半身が後方に振られ、その勢いで、右手で握っていたスロットルレバーを更に深く握ってしまった。(写真5参照)

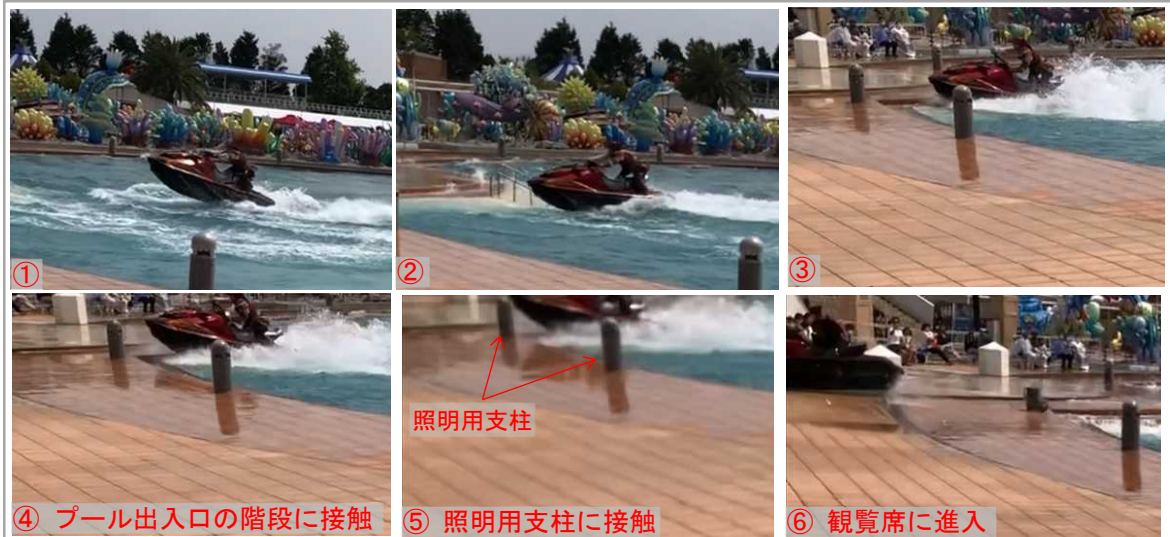
写真6 事故の経過⑥

本船は、増速しながらプールの東側に向かって航走し、船長がスロットルレバーを緩めたが体勢を立て直すことができず、13時04分ごろ、プール出入口の階段に船底が接触して飛び上がり、照明用支柱に接触したのちプールサイドに乗り揚げ、観覧席の最前列に進入して観客2人（以下「観客A」及び「観客B」という。）に接触した。(写真6参照)
