船舶事故調査報告書

令和5年3月8日
 運輸安全委員会（海事専門部会）議決
 委員 佐藤 雄二（部会長）
 委員 田村 兼吉
 委員 岡本 満喜子

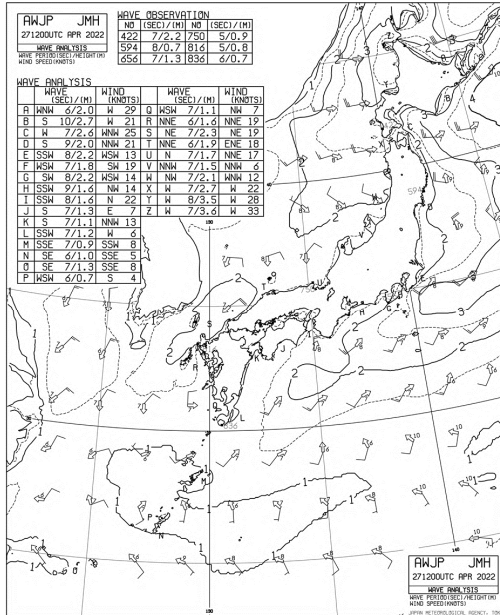
図1 4月27日21時の沿岸波浪実況図（気象庁）

事故種類	乗組員死亡
発生日時	不明（令和4年4月28日 03時30分ごろ～05時10分ごろの間（死亡時刻：4月28日 08時06分（搬送された病院で医師により死亡が確認された時刻））
発生場所	不明（新潟県上越市に所在する上越市柿崎漁港南西方沖）
事故の概要	漁船坂木丸は、刺し網漁の目的で出港した後、船長が落水して溺死した。
事故調査の経過	令和4年5月10日、本事故の調査を担当する主管調査官（仙台事務所）ほか1人の地方事故調査官を指名した。 原因関係者からの意見聴取は、本人が本事故で死亡したため、行わなかった。
事実情報 船種船名、総トン数 船舶番号、船舶所有者等 L×B×D、船質 機関、出力、進水等	漁船 坂木丸、1.1トン NG3-14477（漁船登録番号）、個人所有 6.27m(Lr)×1.93m×0.79m、FRP ガソリン機関、30kW（動力漁船登録票による）、昭和59年3月5日
乗組員等に関する情報	船長 77歳 一級小型船舶操縦士・特殊小型船舶操縦士・特定 免許登録日 平成17年11月11日 免許証交付日 令和元年11月18日 (令和7年11月10日まで有効)
死傷者等	死亡 1人（船長）
損傷	巻揚機の脱落、船外機の濡損（全損）
気象・海象	気象：天気 晴れ、風向 北西、風力 2、視界 良好 海象：うねり 波向北北西 波高約1.5～2.0m（図1参照） 水温 約15℃
