船舶事故調査報告書

令和5年2月8日
 運輸安全委員会（海事専門部会）議決
 委員 佐藤 雄二（部会長）
 委員 田村 兼吉
 委員 岡本 満喜子

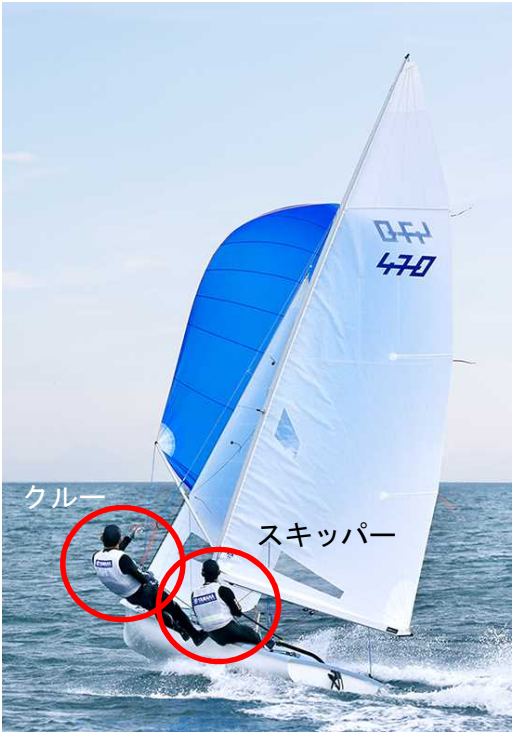
<p style="text-align: center;">写真1 ヨット470型（メーカーHPより）</p>
乗組員等に関する情報	<p>A 乗員A（スキッパー） 21歳 B 乗員B₁（スキッパー） 19歳 乗員B₂（クルー） 21歳</p>
死傷者等	<p>A 重傷 1人（乗員A） B なし</p>
損傷	<p>A 右舷船尾部外板に亀裂等 B 船首部外板に擦過傷</p>
気象・海象	<p>気象：天気 曇り、風向 南、風力 4、視界 良好 海象：波高 約0.4m、潮汐 上げ潮の中央期</p>
事故の経過	<p>A船は、乗員Aほか1人が乗り組み、A船の整備後の試走の目的で、令和3年8月22日09時00分ごろ、三枚洲と呼ばれる東京湾の荒川及び旧江戸川の河口にある浅水域の南方沖に向け、東京都江東区の若洲海浜公園ヨット訓練所（以下「若洲訓練所」という。）を出発した。</p> <p>A船は、三枚洲の南方沖に到着したのち、乗員Aが艇の舵取りとメインセールの操作を担うスキッパーとして船尾端に、もう1人がクルーとして乗員Aの前方にそれぞれ乗り、A船の所属する大学のヨット部の僚船3艇と共に、それぞれの艇で走り比べ、どれぐらいの速力が出るか試走を繰り返した。</p> <p>A船は、12時00分ごろ試走を終え、昼食を兼ねて休憩をとったのち、三枚洲に到着したB船及びB船の所属する大学のヨット部の僚</p>
