船舶事故調査報告書

事故種類	衝突
発生日時	令和3年11月21日 08時30分ごろ
発生場所	千葉県南房総市野島埼南西方沖 野島埼灯台から真方位221° 2.2海里（M）付近 （概位 北緯34° 52.5′ 東経139° 51.6′）
事故の概要	遊漁船 ^{ギョータク} GYOTAKU ^{フィット} VIIは漂泊中、また、遊漁船 ^{きまう} 恭丸は北東進中、両船が衝突した。 恭丸は、釣り客2人が軽傷を負い、船首ハンドレールに曲損を生じ、また、GYOTAKU VIIは、右舷中央部外板に破口等を生じた。
事故調査の経過	令和4年1月11日、本事故の調査を担当する主管調査官（横浜事務所）ほか1人の地方事故調査官を指名した。 原因関係者から意見聴取を行った。
事実情報 船種船名、総トン数 船舶番号、船舶所有者等 L×B×D、船質 主機、出力、進水等	A 遊漁船 GYOTAKU VII 7.3トン CB2-80240（漁船登録番号）、個人所有 11.87m（Lr）×3.09m×1.24m、FRP ディーゼル機関、323.60kW、平成10年3月27日 第232-30075号（船舶検査済票の番号） （写真1、写真2参照）

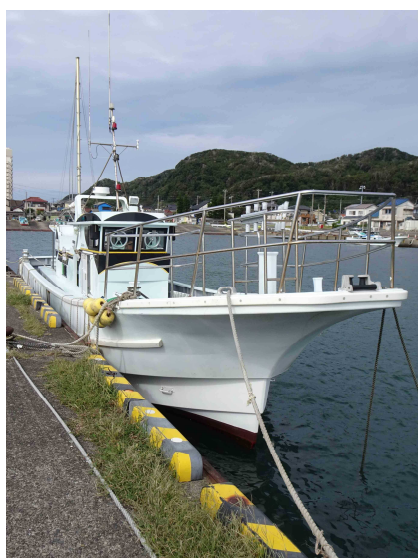
写真1 A船の外観（船首方）

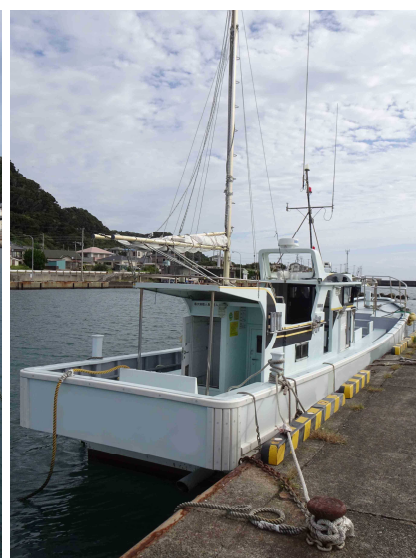
写真2 A船の外観（船尾方）

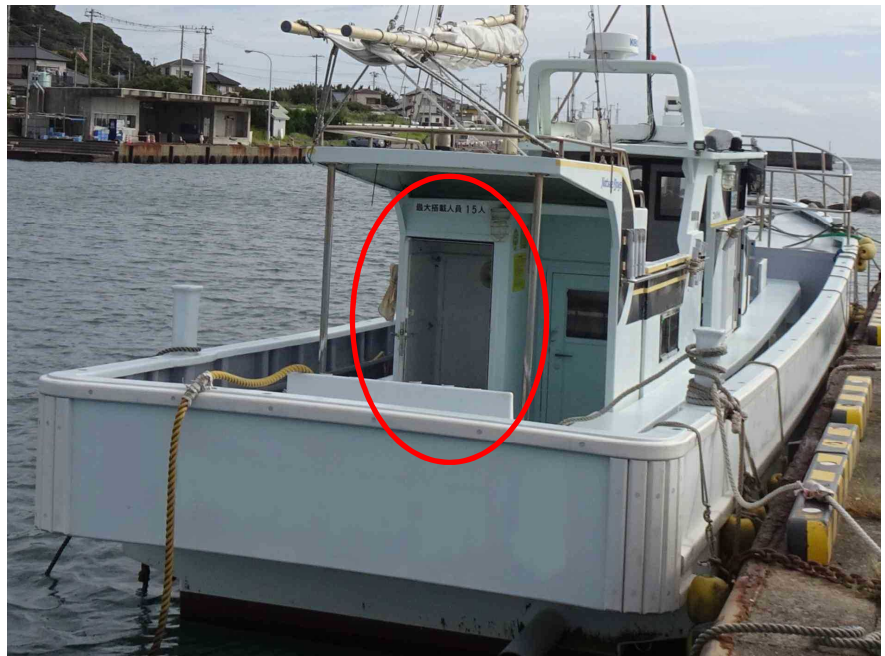
船長Aは、休憩中にトイレを済ませておこうと考え、周囲を目視で見渡し、操舵室からの目視だけですぐに危険を及ぼすような船舶はないと思い、08時28分ごろ、操舵室を出て後部甲板にあるトイレに向かった。(写真5参照)

写真5 A船のトイレ

船長Aは、船首方を向いて用を足していたところ、後部甲板にいた釣り客から、B船が接近している旨を告げられたものの、すぐに危険を及ぼすような船舶はないと思っていたので、用を足し終えてから対応しても十分に間に合うと思い、船尾方を確認することなく用足しを続けた。

のと考えられる。
再発防止策	<p>今後の同種事故等の再発防止に役立つ事項として、次のことが考えられる。</p> <ul style="list-style-type: none"> ・ 1人で乗り組む小型船舶の操縦者は、トイレ等で操舵室を離れる場合、接近する他船を見落とすことのないよう、レーダーを活用するなど、あらゆる手段を使って見張りを適切に行ってから操舵室を離れること。 ・ 小型船舶の操縦者は、航行中に他者との会話に夢中にならず、見張りに集中すること。

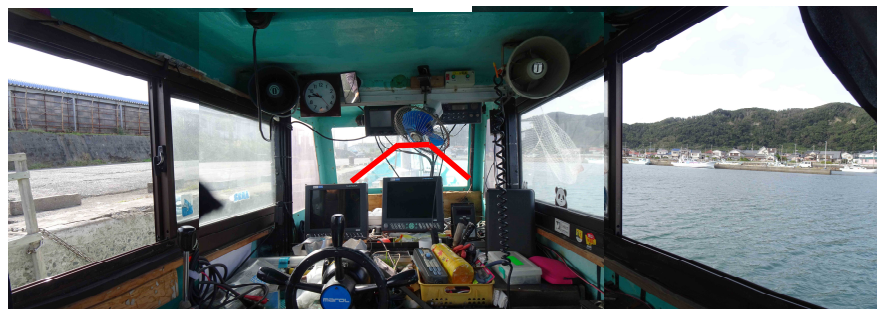
船長Bは、B船の船首が長く、航行中に船首方に死角を生じることがあったが、本事故当時、釣り客が前部甲板にいたことにより船体が沈み、船首方に死角はなかった。（写真6～写真8参照）

写真6、写真7、写真8 B船の見通し状況

船長Bは、僚船の船長と無線で会話をしたのち、常連客が左舷側の窓の外に来たので、常連客と会話をしながら航行を続けていたところ、船首方のA船に接近していることに気付かず、衝突の直前にA船に気付いたものの、どうすることもできず、同じ針路及び速力のまま、A船とB船とが衝突した。

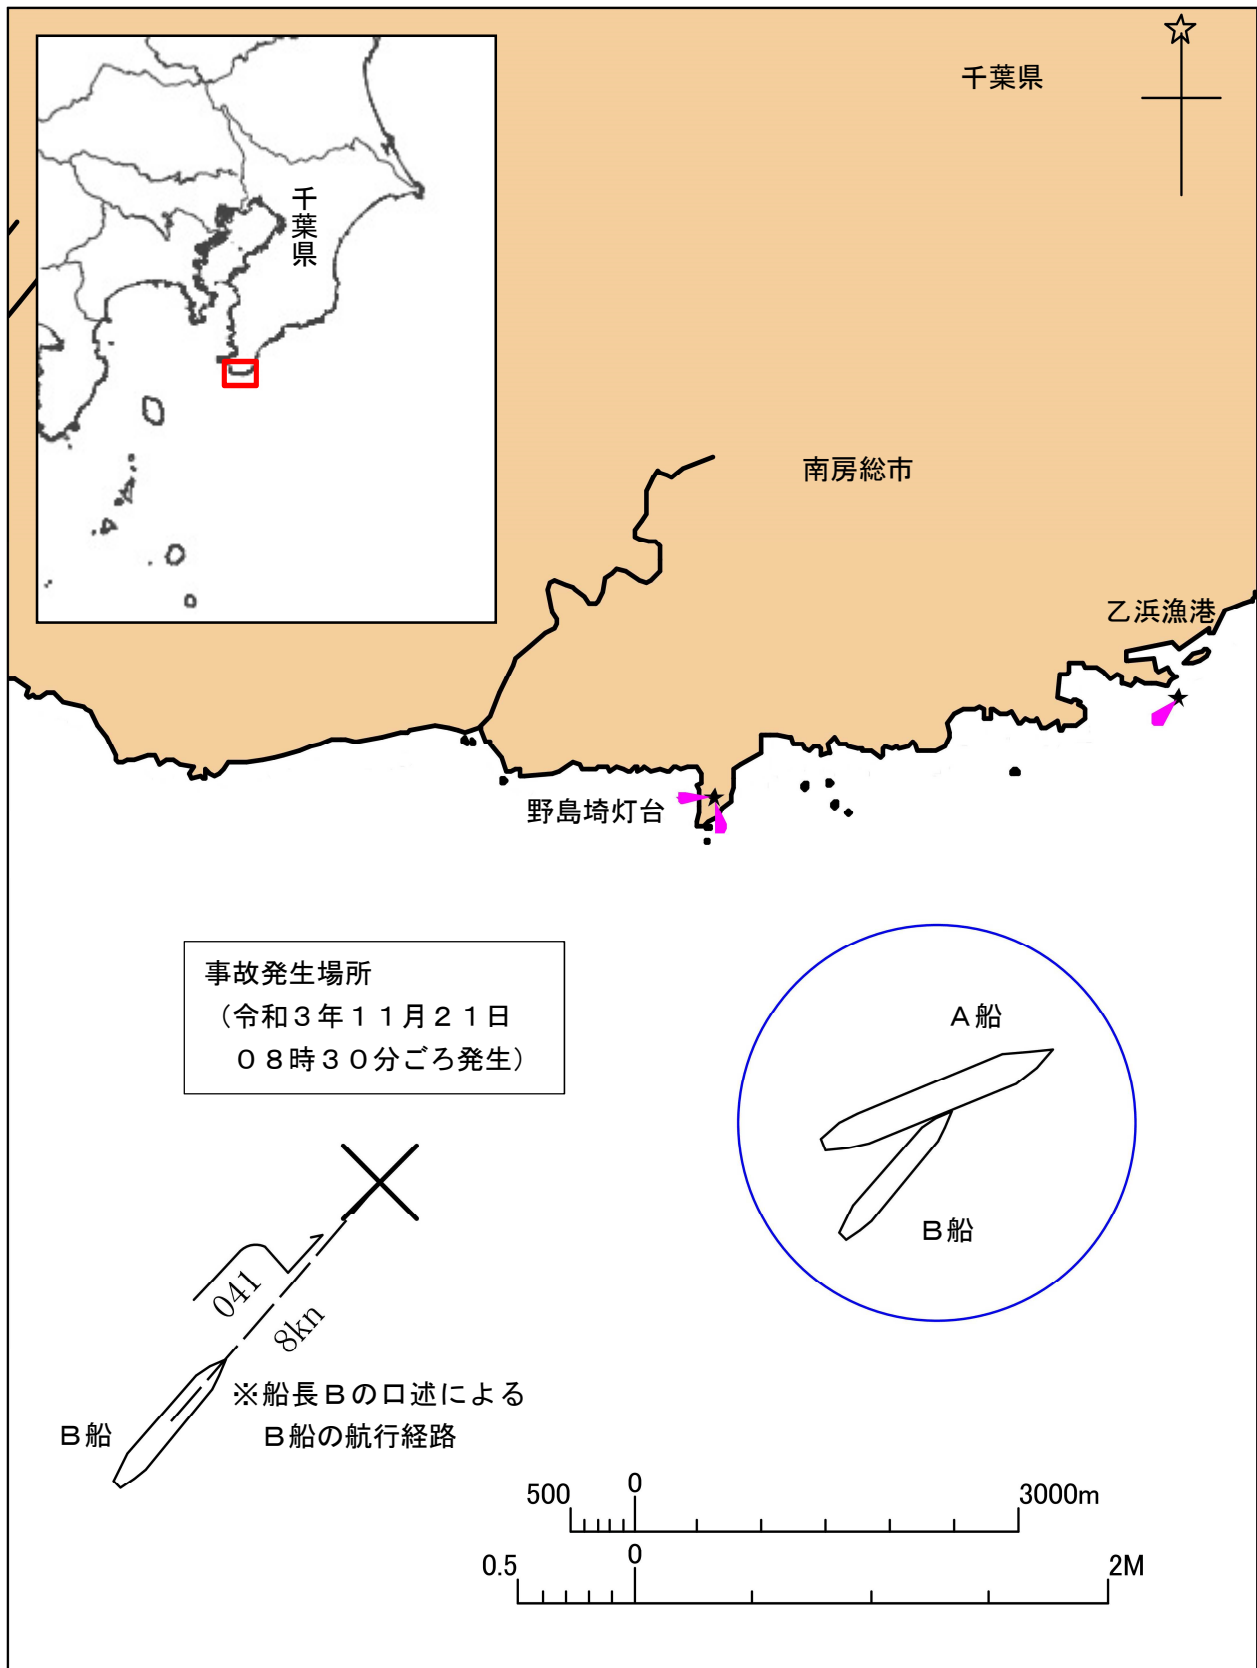
付図1 事故発生経過概略図

<p>原因</p>	<p>本事故は、野島埼南西方沖において、A船が漂泊中、B船が北東進中、船長Aが、周囲を目視で見渡した際、操舵室からの目視だけですぐに危険を及ぼすような船舶はいないと思い、トイレに向かい、また、船長Bが、僚船の船長と無線で会話をしたのち、左舷側の窓の外にいた常連客と会話をしながら航行を続けたため、両船が衝突したも</p>
