## 船舶事故調査報告書

令和5年2月15日  
 運輸安全委員会（海事専門部会）議決  
 委員 佐藤 雄二（部会長）  
 委員 田村 兼吉  
 委員 岡本 満喜子

事故種類	乗揚
発生日時	令和3年12月6日 12時49分ごろ
発生場所	茨城県那珂湊港 那珂湊港南防波堤灯台から真方位256°380m付近 （概位 北緯36°20.2′ 東経140°35.9′）
事故の概要	プレジャーボート第六福由丸は、西進中、浅所に乗り揚げた。 第六福由丸は、同乗者4人が負傷し、船底部に破口等を生じた。
事故調査の経過	令和3年12月7日、本事故の調査を担当する主管調査官（横浜事務所）ほか1人の地方事故調査官を指名した。 原因関係者から意見聴取を行った。
<b>事実情報</b> 船種船名、総トン数 船舶番号、船舶所有者等 L×B×D、船質 機関、出力、進水等	プレジャーボート 第六福由丸、2.0トン 241-20143静岡、個人所有 8.69m (Lr) × 2.25m × 0.60m、FRP ディーゼル機関2基、108.8kW（合計）、昭和63年4月27日
乗組員等に関する情報	船長 56歳 一級小型船舶操縦士・特殊小型船舶操縦士・特定 免許登録日 平成10年10月2日 免許証交付日 令和3年12月7日 （令和5年10月1日まで有効） 同乗者A 56歳 同乗者B 56歳 同乗者C 46歳 同乗者D 56歳
死傷者等	軽傷 4人（同乗者A、同乗者B、同乗者C、同乗者D）
損傷	船底部に破口等
気象・海象	気象：天気 曇り、風向 北東、風速 約4m/s、視程 約20km 海象：うねり 波向東南東、波高約2～2.5m、潮汐 上げ潮の初期、潮高 約119cm（大洗）（図1参照）

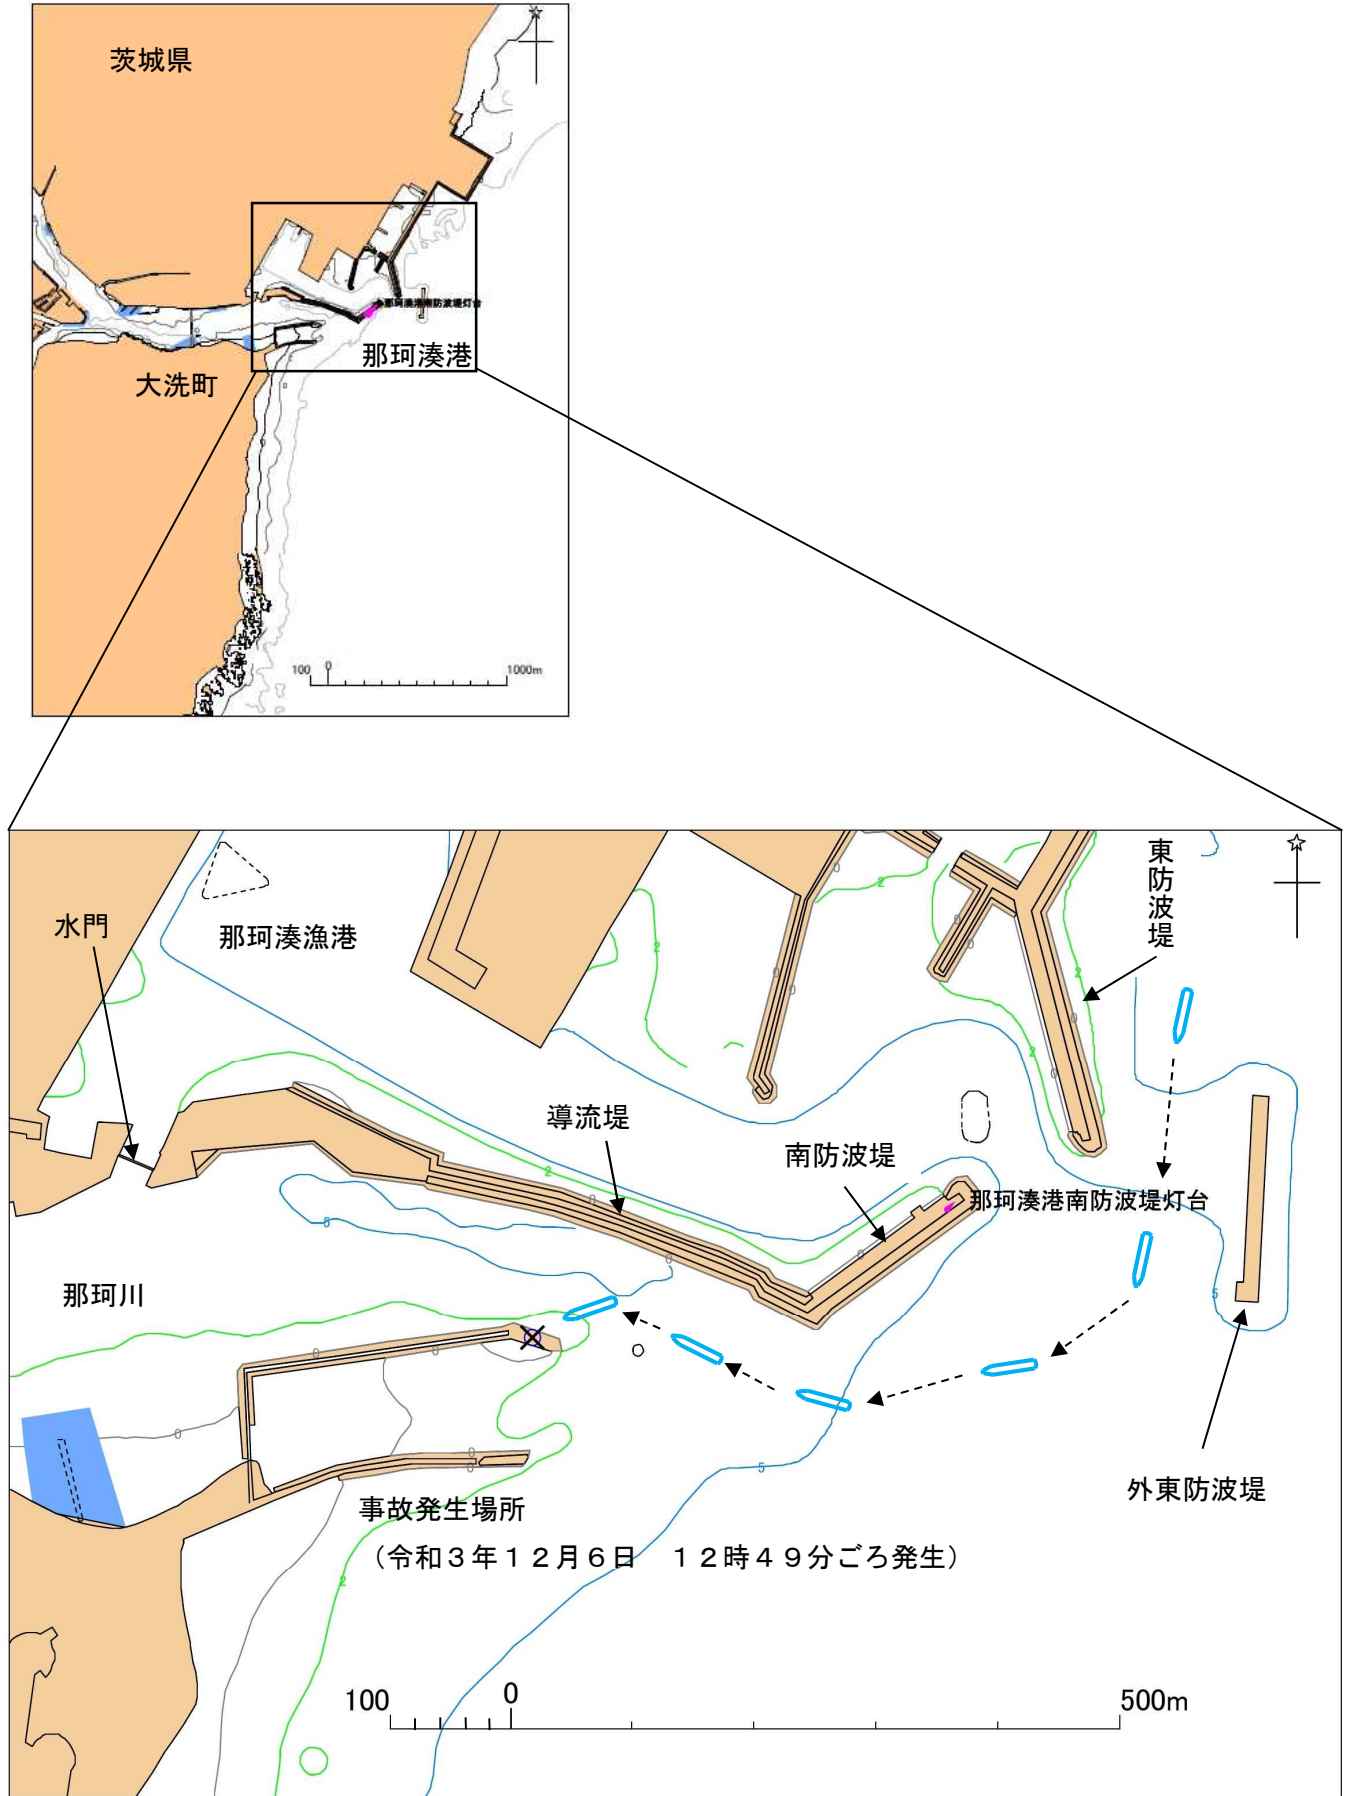
付図1 事故発生経過概略図

<p><b>原因</b></p>	<p>本事故は、本船が、波浪注意報が発表され、風速約4m/s、波高約2～2.5mの状況下、船長が本件マリーナに向けて那珂湊港を西進中、左舷船尾方から波を受ける状態で航行を続けたため、左舷船尾方から波を受けた際、高い波に乗る状態となり、波に運ばれて那珂川河</p>

口の浅所に乗り揚げたもの考えられる。
<b>再発防止策</b>	<p>今後の同種事故等の再発防止に役立つ事項として、次のことが考えられる。</p> <ul style="list-style-type: none"> <li>・ 小型船の船長は、船舶が風波等の影響を受けやすいので、高いうねりが発生している海域には出航しないこと。</li> <li>・ 小型船の船長は、波が高い際、避難できる海域がある場合には、その海域にて波が収まるまで避難すること。</li> <li>・ 小型船の船長は、予定する海域について、水路書誌等を利用して港の特性を調べ、出航の可否を判断すること。</li> <li>・ 小型船の船長は、小型船舶が風波の影響を受けやすいことを考慮し、出航前に正確で詳細な気象及び海象情報を入手し、風、波の注意報等が発表されている場合は、出航しないこと。</li> <li>・ 小型船の船長は、転覆等を防ぐ目的で斜め追い波を受けないように進路を選定し、航行すること。</li> </ul>
