船舶事故調査報告書

事故種類	乗揚
発生日時	令和4年8月20日 02時40分ごろ
発生場所	千葉県いすみ市大原漁港南南東方沖 大原港東防波堤灯台から真方位178°650m付近 （概位 北緯35°15.1′ 東経140°24.5′）
事故の概要	漁船 ^{せんじゆ} 千寿丸は、南進中、岩場に乗り揚げて転覆し、船長が落水して死亡した。
事故調査の経過	令和4年9月21日、本事故の調査を担当する主管調査官（横浜事務所）ほか1人の地方事故調査官を指名した。 原因関係者からの意見聴取は、本人が本事故で死亡したため行わなかった。
事実情報 船種船名、総トン数 船舶番号、船舶所有者等 L×B×D、船質 機関、出力、進水等	漁船 千寿丸、1.1トン CB3-76363、個人所有 6.79m (Lr) × 1.99m × 0.74m、FRP ガソリン機関（船外機）、60kW、平成3年1月21日
乗組員等に関する情報	船長 74歳 一級小型船舶操縦士・特殊小型船舶操縦士・特定 免許登録日 平成21年5月1日 免許証交付日 平成30年6月11日 （令和6年4月30日まで有効）
死傷者等	死亡 1人（船長）
損傷	船底部に亀裂（全損）
気象・海象	気象：天気 曇り、風向 北北東、風力 1、視界 良好 海象：波高 約0.5m、水温 約21℃
事故の経過	本船は、船長が1人で乗り組み、えび刺網漁の目的で、大原漁港を出港し、同港南方沖に設置した刺網に向け、速力を上げて（約8ノットで）僚船の西方を南進しているのを令和4年8月20日02時38分ごろ、大原漁港東防波堤の南方沖で家族と共に刺網を揚網中の僚船の船長に目撃された。 僚船の船長は、02時40分ごろ、僚船の西南西方にある岩場付近からの大きな物音を聞き、岩場の方を見たところ、本船が、岩場に乗り揚げて船首を上方に向けたのち、船尾から転覆するのを認め、直ち

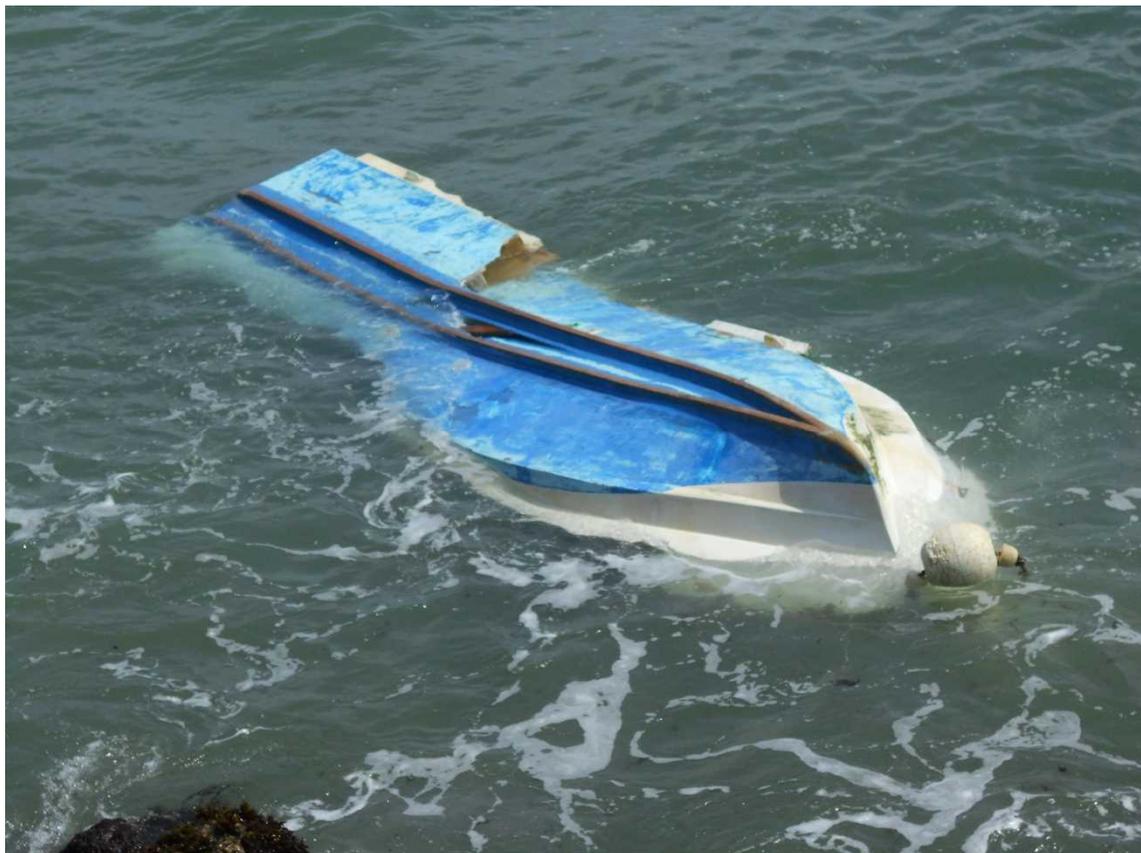
写真1 本船

<p>に救助に向かい、付近を搜索したが暗くて本船船長を発見することができず、118番通報するとともに所属する漁業協同組合担当者に本事故の発生を報告した。</p> <p>本船船長は、海上保安庁、警察、消防、及び漁業協同組合員による陸上及び海上からの搜索の結果、06時00分ごろ、岩場付近の海上で発見され、救急車でいすみ市所在の病院に搬送されたのち、医師により死亡が確認され、死因は溺水であり、死亡時刻は午前4時ごろと検案された。</p> <p>本船は、岩場付近の海上で、船体外板に亀裂が入り船底を海面に出した状態で発見されたが、消波ブロックに何度か衝突したのち、破壊して沈没した。</p> <p>(付図1 事故発生場所概略図、写真1 本船、写真2 本事故発生場所の岩場 参照)</p>
<p>その他の事項</p>	<p>えび刺網漁は、8月1日に解禁されてから翌年5月31日までの解禁期間中、前日の午後(13時から14時ごろ)に刺網を設置し、翌日未明に出港して刺網を揚網して帰港し、漁獲物を市場に出すことになっていた。</p> <p>本船船長は、平成20年ごろから他船の漁の手伝いを行ったのち、平成23年に本船を購入して漁を始めており、比較的経験は浅いものの、本事故発生場所の地形については熟知していた。</p> <p>漁業協同組合担当者によれば、本船は、GPSプロッターを保有していたが、ふだん陸岸の近くを航行する際には同装置を使用せず、船長が船尾部付近に座り、目視で船外機を操作して操船していた。</p> <p>漁業協同組合担当者は、本船船長が、令和4年最初の出漁であり、前日に刺網を大原漁港南方沖に設置していて、漁果を早く上げたいと思^{はや}っていたかもしれないと本事故後に思った。</p> <p>僚船の船長は、本船船長が、ふだんより陸岸に近い場所を航行し、本船の前部甲板に作業灯を点灯させていたので、船首方の岩場が見えにくかったのだろうと本事故後に思った。</p> <p>本船船長は、ふだん救命胴衣を着用しているのを目撃されていたが、発見時には未着用の状態であった。</p>
<p>分析</p> <p>乗組員等の関与</p> <p>船体・機関等の関与</p> <p>気象・海象等の関与</p> <p>判明した事項の解析</p>	<p>あり</p> <p>なし</p> <p>なし</p> <p>本船は、前部甲板に作業灯を点灯しながら南進中、船首方の岩場が見えず、ふだんより陸岸に近い場所を航行したことから、岩場に乗り揚げたものと考えられる。</p> <p>本船船長は、本船が岩場に乗り上げて転覆したことから、落水し、溺水して死亡したものと考えられる。</p>

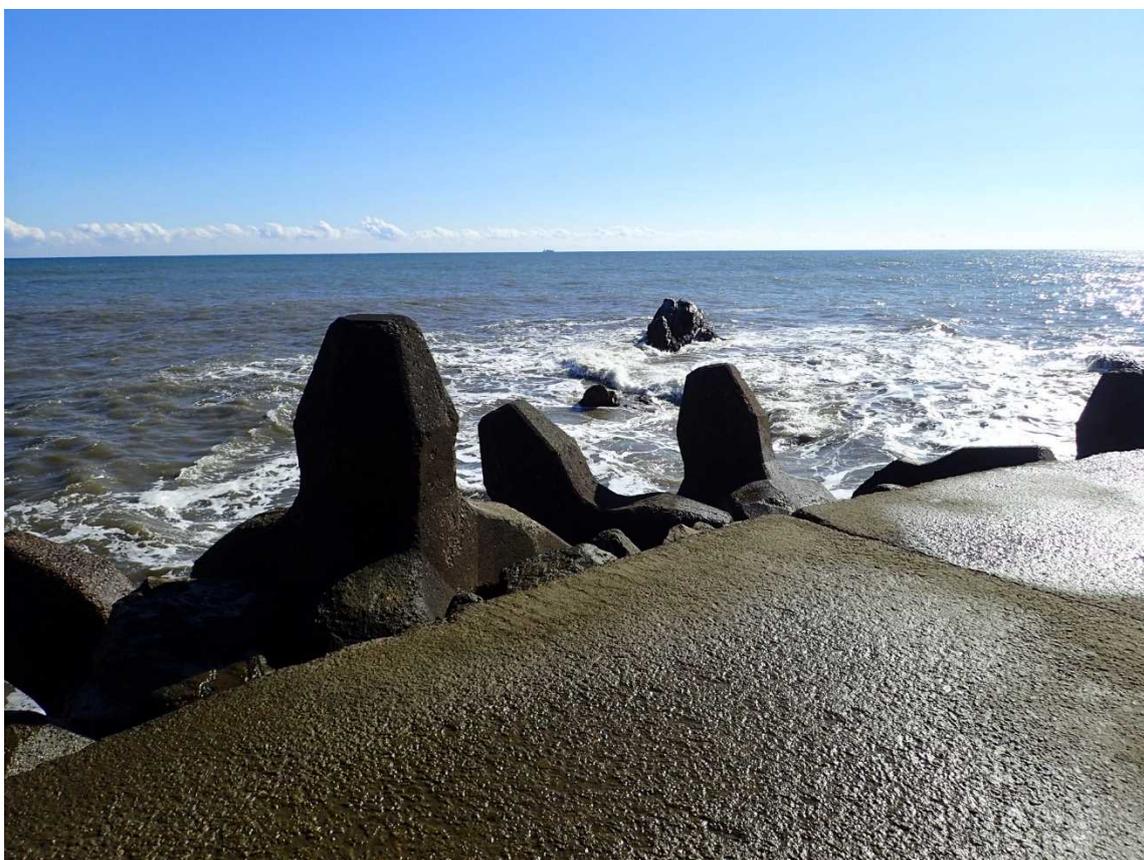
写真2 本事故発生場所の岩場

<p>本船船長は、今年最初の出漁で漁果を早く上げたいと思い、逸っていたことから、刺網の設置場所に向け、速力を上げて南進した可能性があると考えられる。</p> <p>本船船長は、刺網の設置場所が陸岸に至近であったことから、ふだんからGPSプロッターを使用せず、目視で航行した可能性があると考えられる。</p> <p>本船がふだんより陸岸に近い場所を航行した要因は、明らかにすることはできなかった。</p>
原因	<p>本事故は、夜間、本船が、前部甲板に作業灯を点灯しながら南進中、船首方の岩場が見えず、ふだんより陸岸に近い場所を航行したため、岩場に乗り揚げたものと考えられる。</p>
再発防止策	<p>今後の同種事故等の再発防止に役立つ事項として、次のことが考えられる。</p> <ul style="list-style-type: none"> ・ 夜間航行する漁船の船長は、GPSプロッターを使用し、自船の位置を正確に把握し、陸岸等から十分な距離をとって航行するとともに、不要な照明を落とすこと。 ・ 陸岸の近くを航行する船舶の船長は、危険を回避する措置を採ることができるように速力を落として航行すること。
