船舶事故調査報告書

令和5年2月15日

運輸安全委員会（海事専門部会）議決

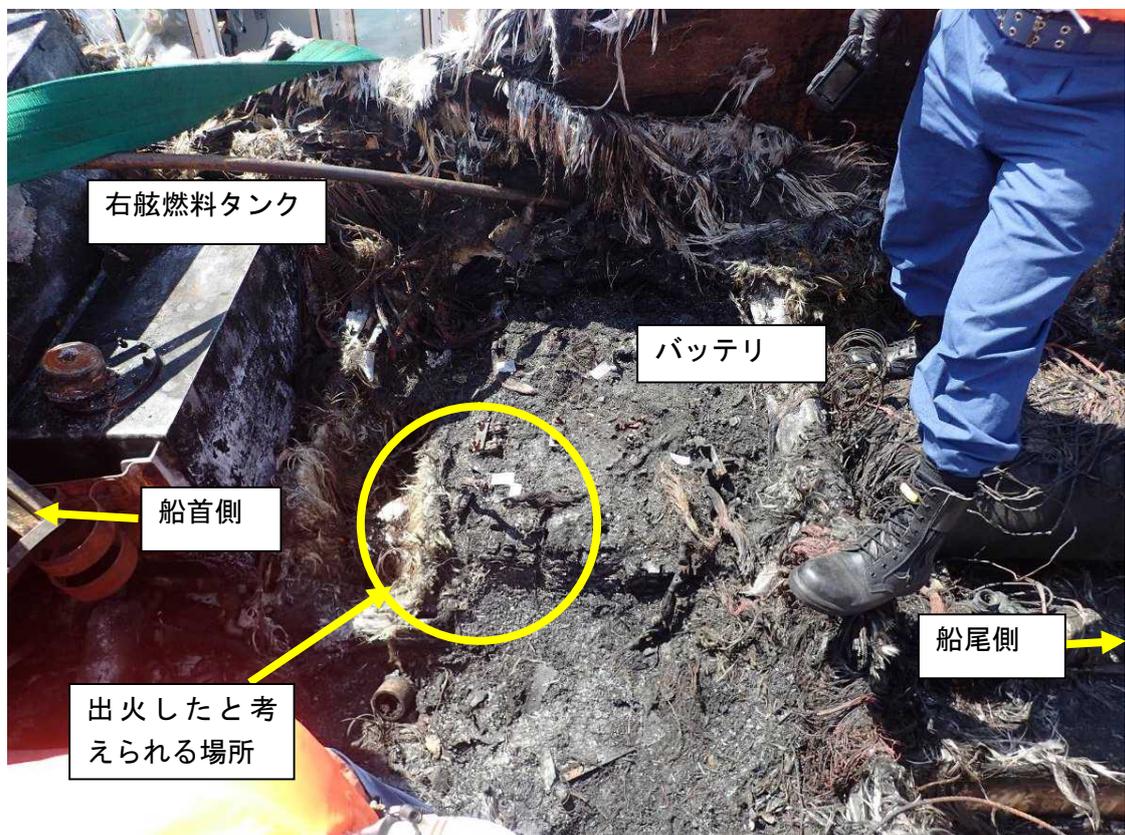
写真4 バッテリーの損傷状況

<p>分析</p> <p>乗組員等の関与</p> <p>船体・機関等の関与</p> <p>気象・海象等の関与</p> <p>判明した事項の解析</p>	<p>なし</p> <p>あり</p> <p>なし</p> <p>本船は、城ヶ島東方沖で発電機を使用して機関室右舷船尾側に設置した12Vのバッテリー2台を直列に結合したものを3列並列に結合</p>

<p>し、発電機で浮動充電しながら漂泊中、機関室内に設置されたバッテリーの端子が緩んでいたことから、振動等により火花が発生し、周囲の可燃物に引火したものと考えられる。</p> <p>船長は、出航前にバッテリー端子を点検していなかったことから、バッテリー端子の緩みに気付かなかったものと考えられる。</p> <p>本船は、自動拡散型消火器が機関室内の主機の船首側及び船尾側に設置されており、火災発生の際に作動したものの、消火に至らなかった可能性があると考えられる。</p> <p>船長は、火炎のまわりが早かったことから、船室にある消火器を取りに行けず、消火活動をできなかったものと考えられる。</p>
原因	<p>本事故は、本船が、城ヶ島東方沖で発電機を使用して機関室右舷船尾側に設置した12Vのバッテリー2台を直列に結合したものを3列並列に結合し、発電機で浮動充電しながら漂泊中、機関室内に設置されたバッテリーの端子が緩んでいたため、振動等により火花が発生し、周囲の可燃物に引火したことにより発生したと考えられる。</p>
再発防止策	<p>今後の同種事故等の再発防止及び被害の軽減に役立つ事項として、次のことが考えられる。</p> <ul style="list-style-type: none"> ・ 船長は、出航前にバッテリーの各端子を点検し、緩みがないことを確認すること。 ・ 法令により火災探知器等の設置が求められる船舶以外の小型船舶であっても、機関室にも火災探知器等を設置することが望ましい。 ・ 消火器は、すぐに取り出せる場所に設置すること。
