## 船舶事故調査報告書

<b>事故種類</b>	作業員死傷
<b>発生日時</b>	令和2年6月19日 11時50分ごろ
<b>発生場所</b>	京浜港横浜区本牧ふ頭A5岸壁 横浜本牧防波堤灯台から真方位296° 1,500m付近 （概位 北緯35° 27.0′ 東経139° 40.4′）
<b>事故の概要</b>	貨物船 <sup>ティム</sup> TIMUは、船長ほか17人が乗り組み、本牧ふ頭A5岸壁に係留中、2番船倉内の第二甲板上で荷役作業員3人が中古トラック等の積荷役作業を行い、溶接作業員3人が貨物固縛用のDリングを同甲板上に取り付ける溶接作業を行っていた際、溶接作業員2人が、クレーンで積荷役作業中に落下した中古トラックに当たって死傷した。
<b>事故調査の経過</b>	令和2年6月20日、本事故の調査を担当する主管調査官ほか2人の船舶事故調査官を指名した。 令和2年6月24日、7月8日、15日、17日、9月2日、令和3年4月19日口述聴取及び現場調査、令和2年6月25日、7月9日、令和3年4月27日、6月22日口述聴取 原因関係者から意見聴取を行った。 本船の旗国に対し、意見照会を行った。
<b>事実情報</b> 船種船名、総トン数 船舶番号、船舶所有者  船舶管理会社、船級 L×B×D、船質 機関、出力、進水等	貨物船 TIMU（パナマ共和国籍）、12,630トン 9333709（IMO番号）、BEAGLE WISDOM S.A（パナマ共和国） WEL SHIPMANAGEMENT & MARITIME、一般財団法人日本海事協会 129.90m×23.00m×16.00m、鋼 ディーゼル機関、5,180kW、2005年 （写真1 参照）

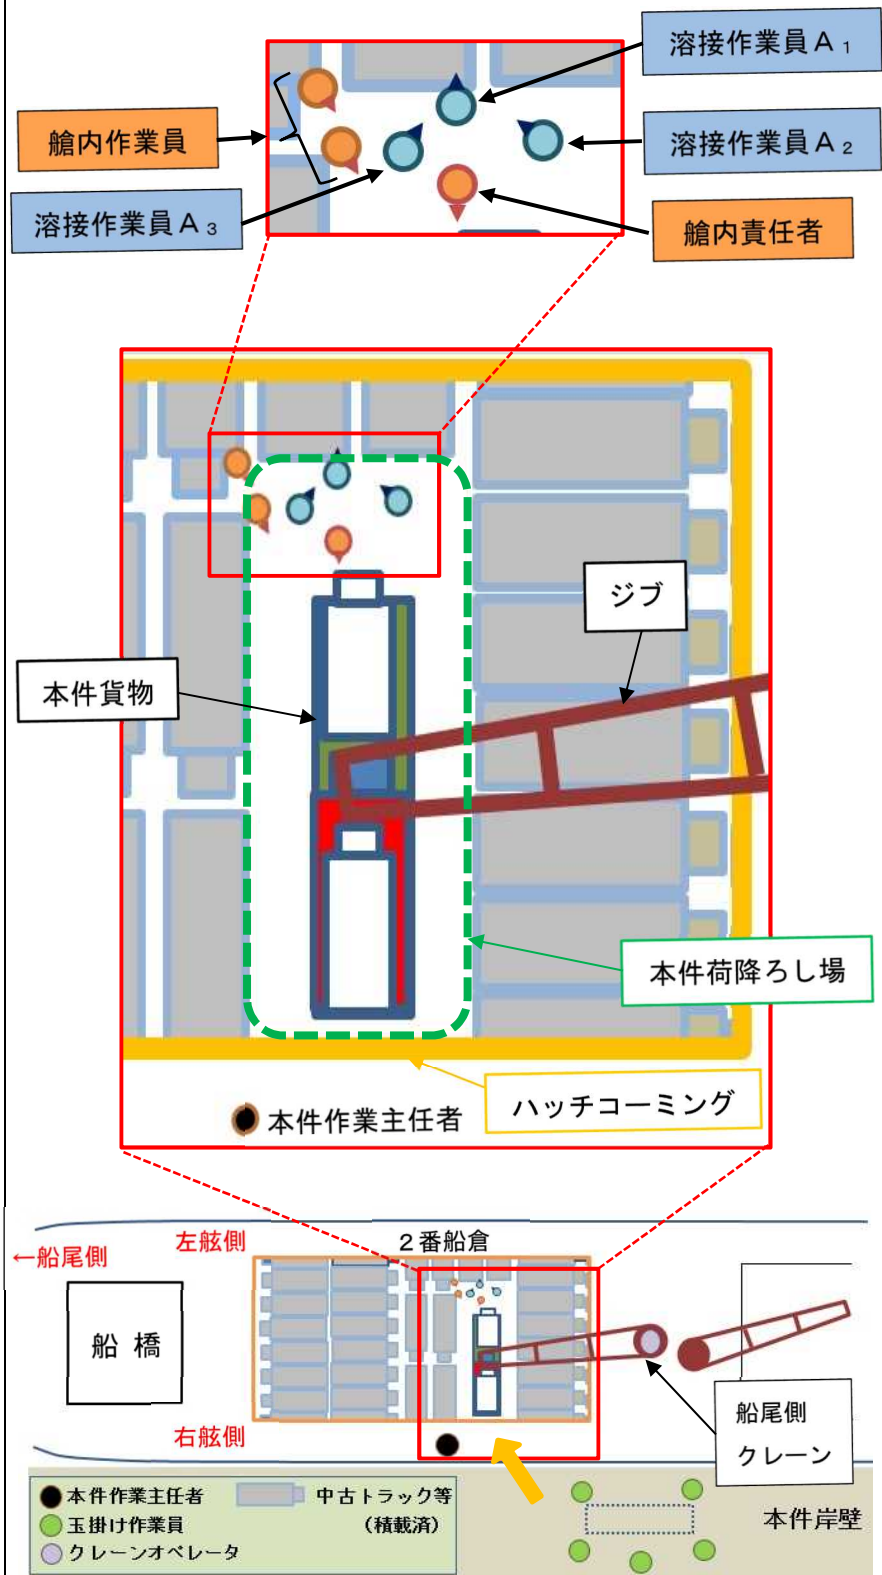
図3 本事故発生時の本船船倉内の作業員配置

本件荷降ろし場所付近では、溶接作業員3人が第二甲板上に貨物固縛用のDリングを取り付ける目的で、左舷側に身体を向けて顔を下に向けた姿勢で溶接作業を行っていたところ、落下したトラック

2台が、溶接作業員3人のうち、溶接作業員A<sub>1</sub>及びA<sub>2</sub>にそれぞれ当たった。(図3参照)

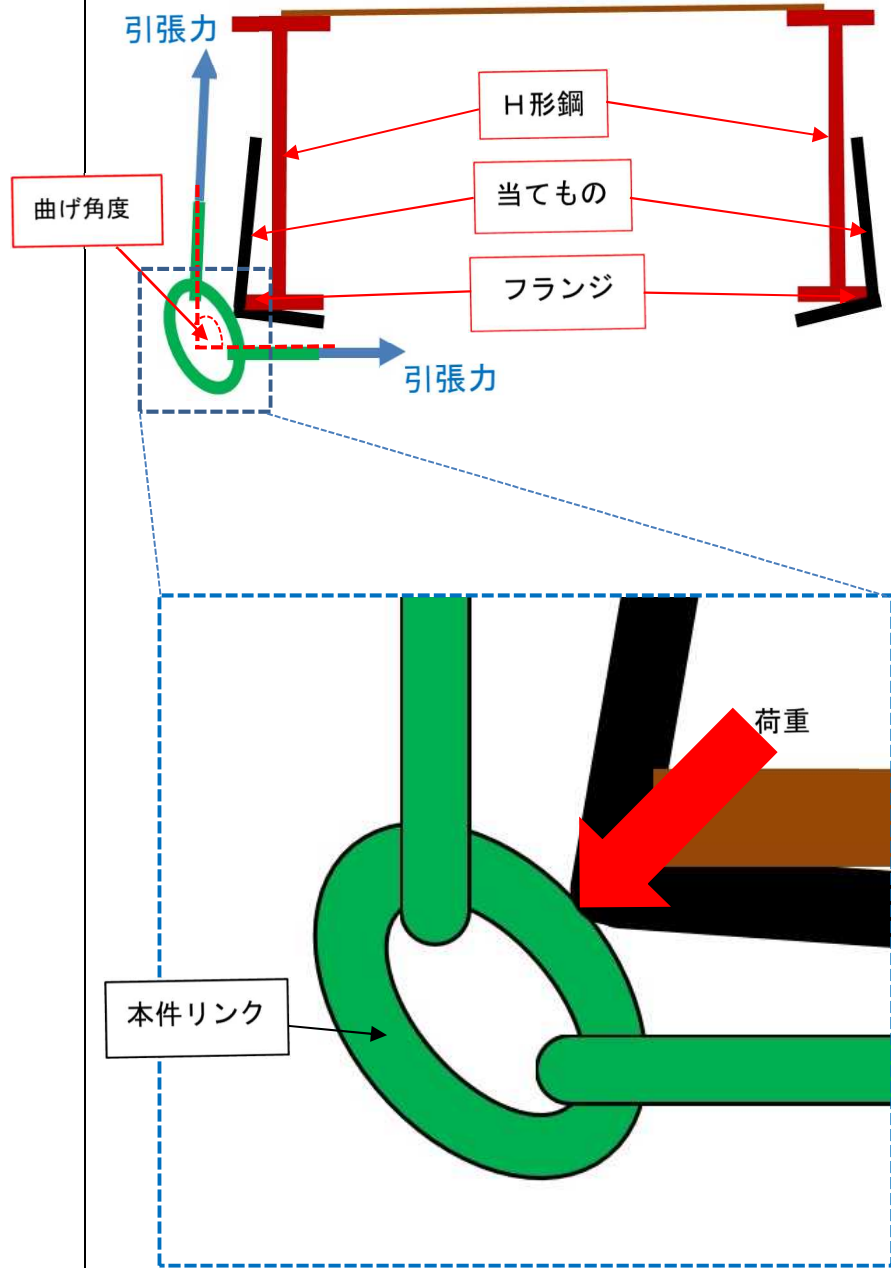
図 10 本件リンクに対して側面に荷重がかかっている場合の状況

また、本件リンクは、下記のように引張力によって両端を反対方向に引っ張られた状態で固定され、同リンクに対して側面、あるいは、垂直のいずれかの状態でリンクの中央部に本件貨物の荷重がかかっていた。(図10、図11、写真6参照)

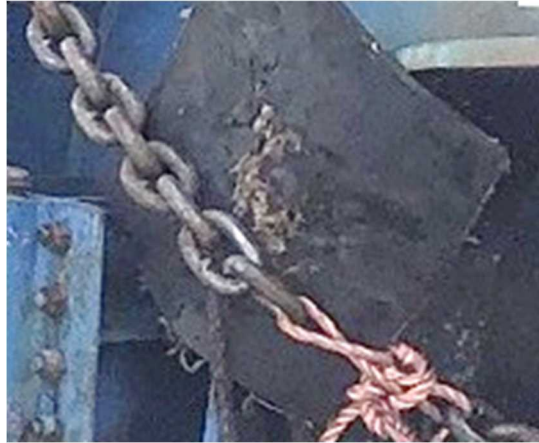
写真6 本件チェーンリングの状態（再現）

本件チェーンリングは、フランジ端部において集中荷重を受けており、この集中荷重を分散させるのに適当な材質と形状であるが強度については明らかでない厚さ約20mmのゴム製の当てものを本件チェーンリングと本件貨物との間に挟んでいたものの、本件チェーンリングはほぼ直角に曲げられて局所的に大きな応力を受けていた。

本件チェーンスリングは、本事故時、本件前方部分の下端にフランジがある角形部に掛けられており、当てものを本件チェーンスリングと本件貨物との間に挟んでいたものの、同箇所において、本件リンクの両端がそれぞれ反対の方向に引張力によって引っ張られる形で固定され、フランジによって本件リンクに対して側面に、あるいは、垂直に本件リンクの中央部に本件貨物の荷重がかかる形で曲げ応力が作用していたものと考えられる。(図12、図13参照)

また(6)のとおり、本事故時、本件前方部分において本件チェーンリングの本件リンクに対して側面に荷重がかかっていた場合は約914 N/mm<sup>2</sup>の曲げ応力が作用した状態で使用されており、一方、本件リンクに対して垂直に荷重がかかっていた場合は約457 N/mm<sup>2</sup>の曲げ応力が作用していたと考えられるところ、前

<p>者の場合には、仕様上の破断応力（(7)のとおり約864.55N/mm<sup>2</sup>）及びGRADE80という規格における最小破断応力（その他の事項(3)のとおり800N/mm<sup>2</sup>）を超過する曲げ応力が作用することになる。</p> <p>このことから、本事故時、本件リンクに対して側面に荷重がかかっていたとすれば、切断荷重（90t）より小さい荷重（約18.3t）で切断した可能性があると考えられる。（本分析における曲げ応力計算は単純な材料力学によるものであるが、荷重点近傍では応力集中により、荷重点付近で局所的に大きく、かつ複雑な応力状態となっていることから、高い安全係数を必要とすると考えられる。）</p> <p>(9) 事故発生に関する解析</p> <p>本事故は、本件貨物の積荷役作業中、本件チェーンリングが切断したことから、本件貨物のセミトレーラに乗せられていたトラック2台が落下し、本件荷降ろし場所付近で左舷側を向いて溶接作業を行っていた溶接作業員2人にそれぞれ当たったことにより発生したものと考えられる。</p>
<p>原因</p>	<p>本事故は、本船が本件岸壁に係留中、溶接作業員が、本件荷降ろし場所付近で溶接作業を続けている状況下、本件貨物が本件荷降ろし場所に接近した際に本件チェーンリングが切断したため、左舷方に傾いてトラック2台が落下し、溶接作業員2人にそれぞれ当たったことにより発生したものと考えられる。</p> <p>本件チェーンリングは、最大使用荷重が非対称つりの効き側で本件貨物を吊るのに必要な最大使用荷重に不足していたと考えられ、また、本件前方部分において、本件リンクに対して側面に荷重がかかっていた場合には、仕様上の破断応力及びASTMにおけるチェーンの規格においてGRADE80という規格に相当する本件チェーンリングに定められたリンクの最小破断応力を超過する曲げ応力が作用した状態となったことから、切断荷重より小さい荷重で切断した可能性があると考えられる。</p> <p>溶接作業員2人は、A社から本事故当日の積荷役作業前の打合せに呼ばれておらず、積荷役作業の詳細を知らなかったこと、また、艙内責任者が本件貨物の接近に気付くのが遅れて連絡できなかったことから、右舷側から本件貨物が来ていることに気付かないまま、左舷側を向いて溶接作業を行っていたものと考えられる。</p> <p>本件作業主任者は、ハッチコーミングに囲まれた2番船倉内を見ることが困難な状況下、本件貨物を本件荷降ろし場所に接近させる際、大声で連絡すれば艙内責任者に伝わり、艙内責任者が本件荷降ろし場所付近の作業員を退避させることができると思い、本件貨物が本件荷降ろし場所に接近する旨を同船倉内の作業員等に大声で連</p>

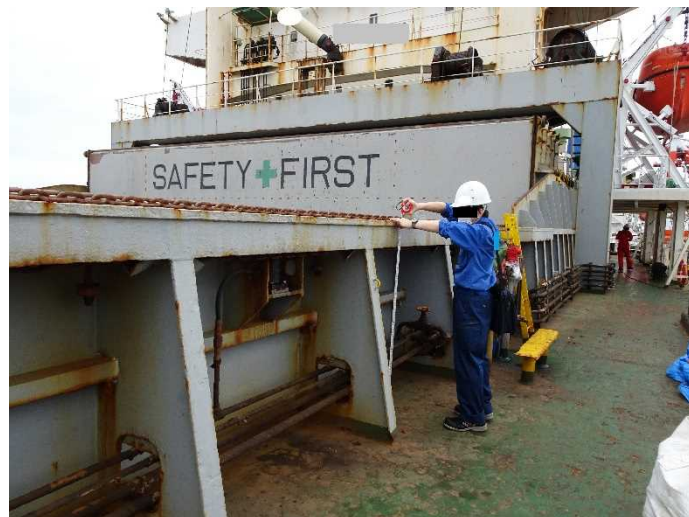
写真7 2番船倉ハッチコーミング

また、船倉は上甲板からの高さ約1.4mのハッチコーミングに囲まれており、上甲板から船倉内を見ることが困難な状況だったので、本件作業主任者は、船倉内に連絡が伝わったかを確認できていなかった。（写真7参照）

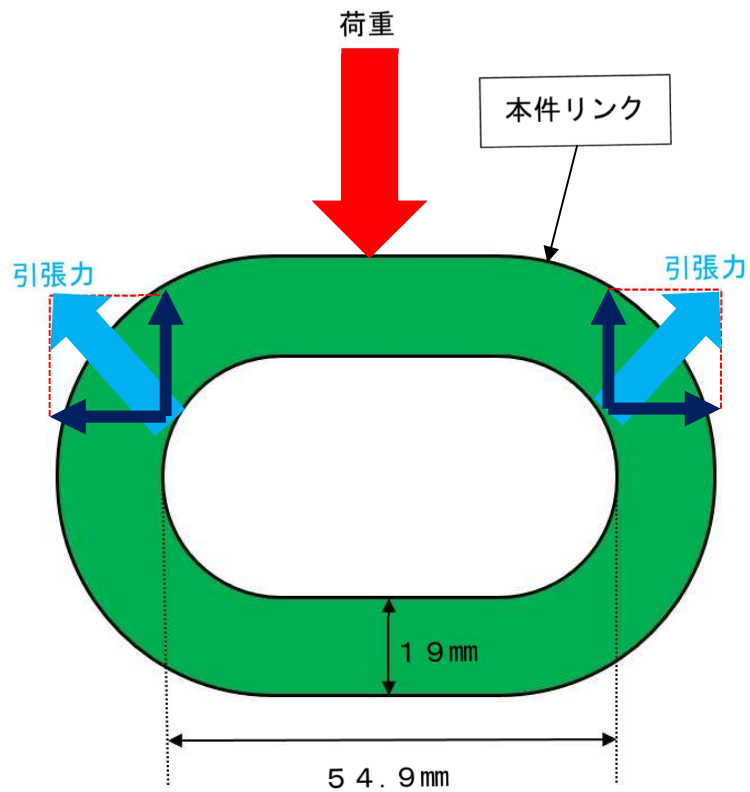
図12 本件リンクに対して側面に荷重が作用している場合の外力の状況

本事故時において、本件リンクに対して側面に荷重が作用していた場合における曲げ応力は、以下の数式で算出することができる。

$$\sigma = 615,360 / 673.04 \doteq 914 \text{ N/mm}^2$$

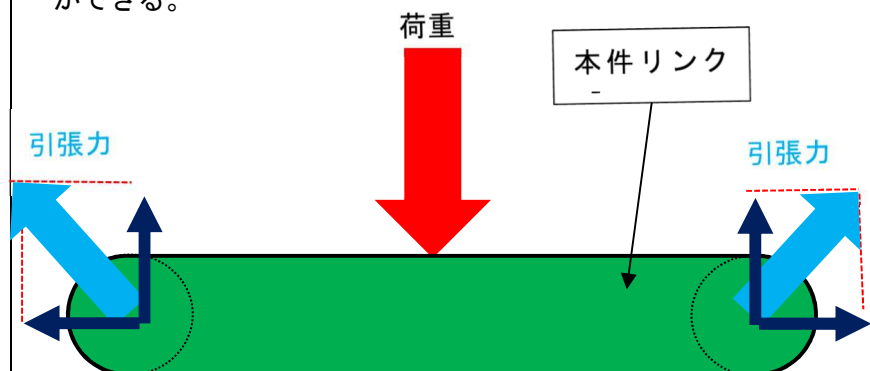
図13 本件リンクに対して垂直に荷重が作用している場合の外力の状況

一方、本事故時において、本件リンクに対して垂直に荷重が作用していた場合における曲げ応力は、以下の数式で算出することができる。

この場合において、荷重は、本件前方部分の下端にフランジがある左右各角形部でそれぞれにかかっていた89,670Nであり、これをリンクの平行部分2か所で受けているので、リンクの中央部にかかっていた荷重は、半分である44,835Nとなり、これより本件リンクに作用していた曲げモーメントMを算出すると、

$$\sigma = 307,680 / 673.04 \doteq 457 \text{ N/mm}^2$$
