船舶事故調査報告書

令和5年2月15日

運輸安全委員会（海事専門部会）議決

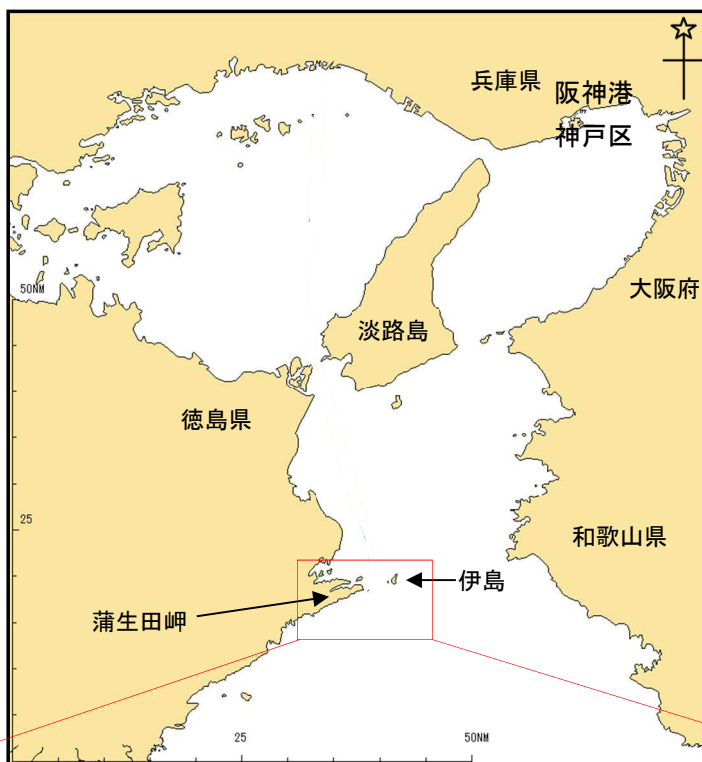
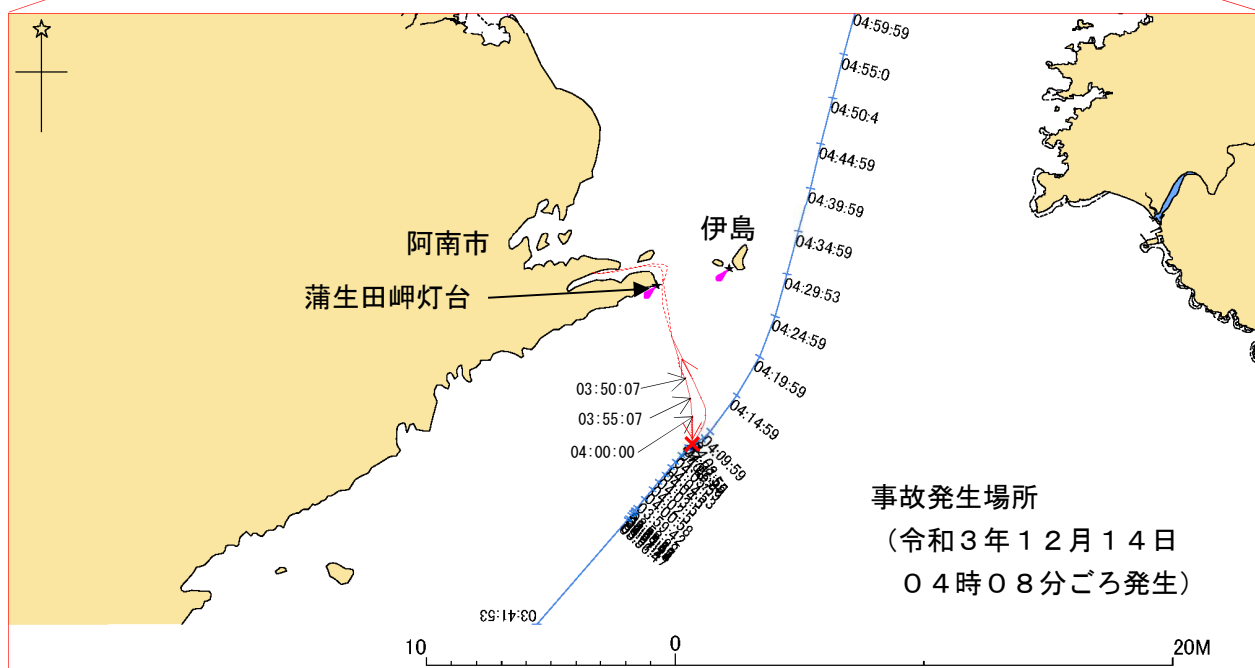
付図1 航行経路図

<p>乗組員等の関与 船体・機関等の関与 気象・海象等の関与 判明した事項の解析</p>	<p>A あり、B あり A なし、B なし A なし、B なし</p> <p>A船は、蒲生田岬南南東方沖において、北東進中、航海士Aが、左舷船首方にB船を認め、B船を避航する目的で5°右転したことでB船を避航できると思い、その後、本件業務を始めたことから、B船に接近している態勢に気付かず、ふと船首方を確認したところ左舷船首至近に迫ったB船を認めて右舵10°としたが、B船と衝突したものと考えられる。</p> <p>航海士Aは、慣れない本件業務を輻輳海域に入る前に終えようとしたことから、B船に対する動静監視が十分でなかったものと考えられる。</p> <p>B船は、蒲生田岬南南東方沖において、南南東進中、船長Bが、右舷船首方にA船を認め、A船を避航する目的で18°右転したのち減速して約8.2knとしたことでA船を避航できると思い、その後、本件確認を始めたことから、A船に接近している態勢に気付かず、ふと頭を上げたところB船の左舷船首方にA船を認めたがどうすることもできず、A船と衝突したものと考えられる。</p> <p>船長Bは、慣れない本件確認を行うことに意識が集中したことから、A船に対する動静監視が十分でなかったものと考えられる。</p>
<p>原因</p>	<p>本事故は、夜間、蒲生田岬南南東方沖において、A船が北東進中、B船が南南東進中、航海士Aが、B船を避航する目的で5°右転したことでB船を避航できると思い、その後、本件業務を始め、また、船長Bが、A船を避航する目的で18°右転したのち減速して約8.2knとしたことでA船を避航できると思い、その後、本件確認を始めたため、互いに接近している態勢に気付かず、両船が衝突したものと考えられる。</p>
<p>再発防止策</p>	<p>今後の同種事故等の再発防止に役立つ事項として、次のことが考えられる。</p> <ul style="list-style-type: none"> ・船橋当直者は、レーダープロットングによる見合い関係の判定をする場合、最接近距離を十分にとること。 ・船橋当直者は、航行中、衝突のおそれがある船を認めた際、法令に基づき、早期に汽笛を吹鳴し、適切な避航措置を採ること。 ・船長は、航行中、避航操船をした際、衝突のおそれなくなるまで動静監視を継続すること。

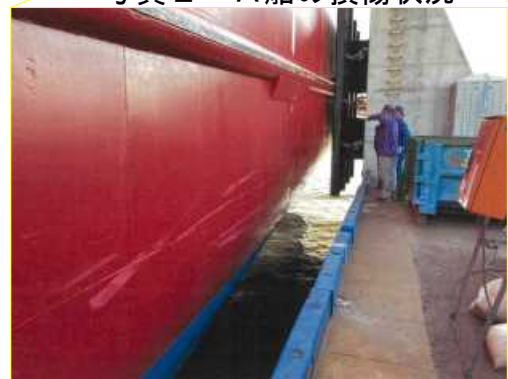
写真2 A船の損傷状況

(令和5年3月21日まで有効)
死傷者等	なし
損傷	A 左舷船尾部外板に擦過傷 B 船首部外板に圧壊
気象・海象	気象：天気 晴れ、風向 西北西、風力 1、視界 良好 海象：海上 平穏、潮汐 下げ潮の初期
事故の経過	<p>A船は、船長、航海士Aほか乗組員等28人が乗り組み、旅客124人を乗せ、車両141台を積載し、阪神港神戸区に向けて令和3年12月13日19時10分ごろ宮崎県宮崎市宮崎港を出港した。</p> <p>航海士A及び甲板手は、14日03時52分ごろに昇橋し、前直者から左舷船首方に数隻の漁船がいる旨の引継を受け、03時55分ごろから船橋当直についた。</p> <p>A船は、法定灯火を表示し、船橋右舷のNo.1レーダーをノースアップでレンジを12M表示とし、その左隣りのNo.2レーダーをノースアップでレンジを6M表示とし、オフセンターにより前方9Mを表示させ、レーダー映像を重畳表示させたECDIS（電子海図情報表示装置）を作動させながら、040°（真方位、以下同じ。）の針路及び約22.0ノット（kn）の速力（対地速力、以下同じ。）で、自動操舵により航行した。</p> <p>航海士Aは、船橋当直についた後、目視及びレーダーによって左舷船首方約6MにB船を初認し、B船がAISを搭載していなかったためレーダープロットングを行った際、B船がA船の船首方を左舷から安全に右舷に横切る関係となっていたが、04時05分ごろのレーダープロットングでは、B船が減速し、衝突するおそれのある見合い関係に変化したことを確認した。</p> <p>航海士Aは、レーダープロットングの結果を検討し、04時06分ごろ甲板手に指示して針路を040°から045°に変針させ、その後、船橋右舷後部の海図台付近で「阪神港神戸区到着予定時刻に対する速力調整の要否、及び阪神港神戸区から宮崎港への航海時のバラスト水の調整計算並びに気象海象情報から積載予定車両の固縛基準の確認等」（以下「本件業務」という。）を始めた。</p> <p>航海士Aは、ふと船首方を確認したところ左舷船首至近に迫ったB船を認め、衝突の危険を感じて右舵10°を指示した。</p> <p>航海士Aは、B船を避航したと思い、針路及び速力を維持して航行を続け、阪神港神戸区に入港した後、念のため左舷船尾部を確認したところ、擦過傷を認め、船長に報告し、A社を経由して海上保安部に本事故の発生が通報された。</p> <p>B船は、船長Bが1人で乗り組み、まぐろはえ縄漁の操業を行う目的で、14日03時00分ごろ、法定灯火を表示し、僚船11隻と共に蒲生田岬南方約14Mの操業海域^{つばきどまり}に向け阿南市椿泊漁港を出港し</p>
