船舶事故調査報告書

事故種類	乗揚
発生日時	令和4年7月10日 15時47分ごろ
発生場所	兵庫県姫路市福泊 ^{ふくどまり} 海浜公園南方沖 姫路八木港西防波堤灯台から真方位108° 1,710m付近 （概位 北緯34° 46.0′ 東経134° 44.4′）
事故の概要	プレジャーボート ^{マツチヨスリー} MACCHO-Ⅲは、北東進中、消波ブロックに乗り揚げた。 MACCHO-Ⅲは、船長及び同乗者1人が負傷し、船底外板に破口を生じた。
事故調査の経過	令和4年7月20日、本事故の調査を担当する主管調査官（神戸事務所）ほか1人の地方事故調査官を指名した。 原因関係者から意見聴取を行った。
事実情報 船種船名、総トン数 船舶番号、船舶所有者等 L×B×D、船質 機関、出力、進水等	プレジャーボート MACCHO-Ⅲ、15トン 260-45655兵庫、個人所有 11.98m (Lr) × 4.20m × 2.35m、FRP ディーゼル機関2機、600kW（合計）、平成20年1月
乗組員等に関する情報	船長 36歳 一級小型船舶操縦士・特殊小型船舶操縦士 免許登録日 平成22年10月18日 免許証交付日 令和2年10月13日 （令和7年10月26日まで有効）
死傷者等	軽傷 2人（船長、家族）
損傷	船首部船底外板に破口（全損）
気象・海象	気象：天気 晴れ、視界 良好 海象：海上 平穏、潮汐 上げ潮の初期、潮高 約55cm（姫路市飾磨）
事故の経過	本船は、船長が1人で乗り組み、家族5人を乗せ、海水浴等の目的で、令和4年7月10日10時00分ごろ姫路市男鹿島 ^{たんが} 所在の青井ノ浜海水浴場（以下「本件海水浴場」という。）に向け、姫路市所在のマリーナ（以下「本件マリーナ」という。）を出発し、10時40分ごろ本件海水浴場に到着した。 船長及び家族5人は、昼食を挟んで15時ごろまで海水浴等を楽し

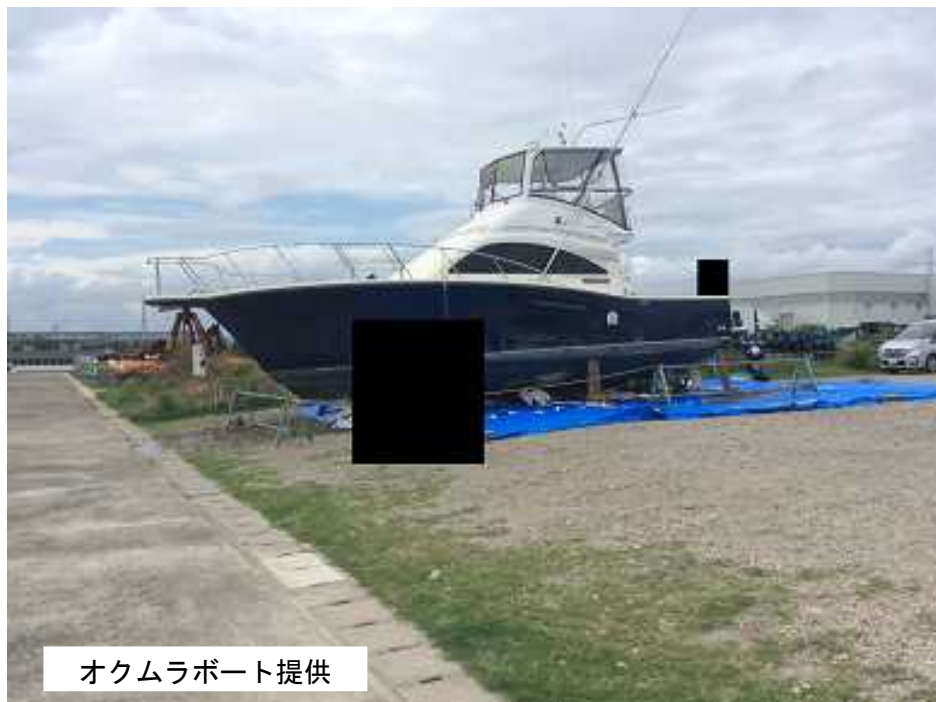
写真1 本船（本事故発生後の状況）

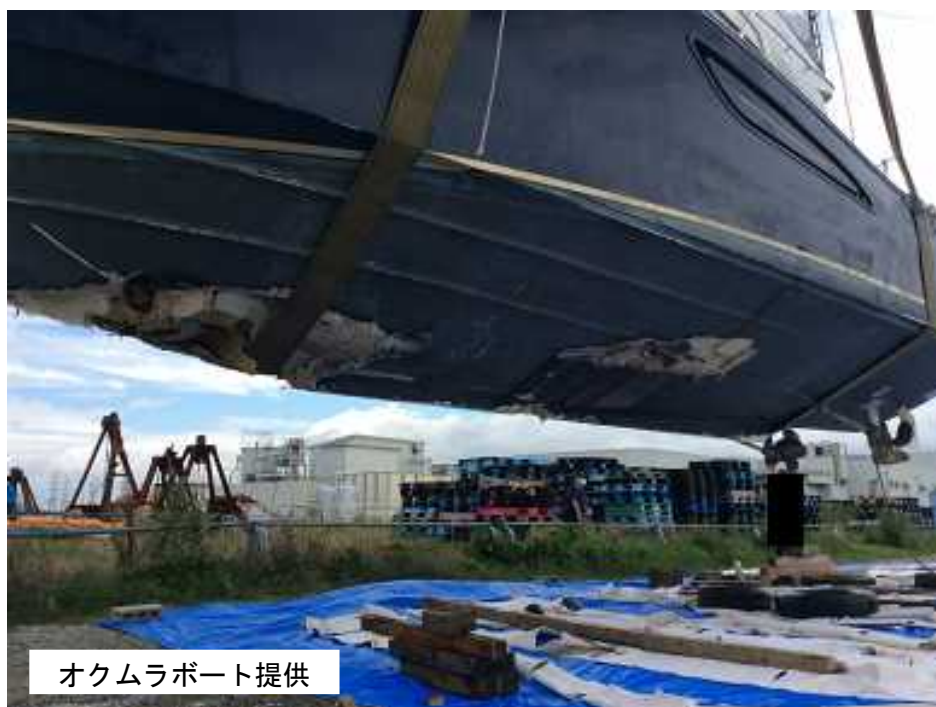
写真2 本船の船底部損傷状況
