船舶事故調査報告書

令和5年2月22日
 運輸安全委員会（海事専門部会）議決
 委員 佐藤 雄二（部会長）
 委員 田村 兼吉
 委員 岡本 満喜子

事故種類	火災
発生日時	令和4年4月23日 09時38分ごろ
発生場所	徳島県鳴門市撫養港 <small>おおいそ</small> 大磯埼灯台から真方位317° 600m付近 （概位 北緯34° 11.0′ 東経134° 38.2′）
事故の概要	プレジャーボート <small>ダックス</small> DAXは、東進中、機関室から火災が発生し、機関室、操舵室等に焼損を生じた。
事故調査の経過	令和4年5月17日、本事故の調査を担当する主管調査官（神戸事務所）ほか1人の地方事故調査官を指名した。 原因関係者から意見聴取を行った。
事実情報 船種船名、総トン数 船舶番号、船舶所有者等 L×B×D、船質 機関、出力、進水等	プレジャーボート DAX、5トン未満 260-36245徳島、個人所有 7.56m (Lr) × 2.26m × 0.68m、FRP ディーゼル機関、103kW、平成8年10月 4サイクル、回転数毎分3,000、4気筒、ボア100mm、 使用燃料軽油
乗組員等に関する情報	船長 64歳 一級小型船舶操縦士・特殊小型船舶操縦士・特定 免許登録日 平成16年9月9日 免許証交付日 令和元年7月22日 （令和6年9月8日まで有効）
死傷者等	なし
損傷	機関室、操舵室等に焼損
気象・海象	気象：天気 晴れ、風向 東南東、風力 2、視界 良好 海象：海上 平穏、潮汐 下げ潮の中央期
事故の経過	本船は、船長が1人で乗り組み、回航の目的で、令和4年4月23日09時23分ごろ徳島県徳島小松島港に向けて撫養港の整備工場を出航した。 本船は、機関回転数毎分約1,500、約5ノットの対地速力で、撫養港を東進中、09時38分ごろ主機の冷却清水温度上昇の警報が発せられた。

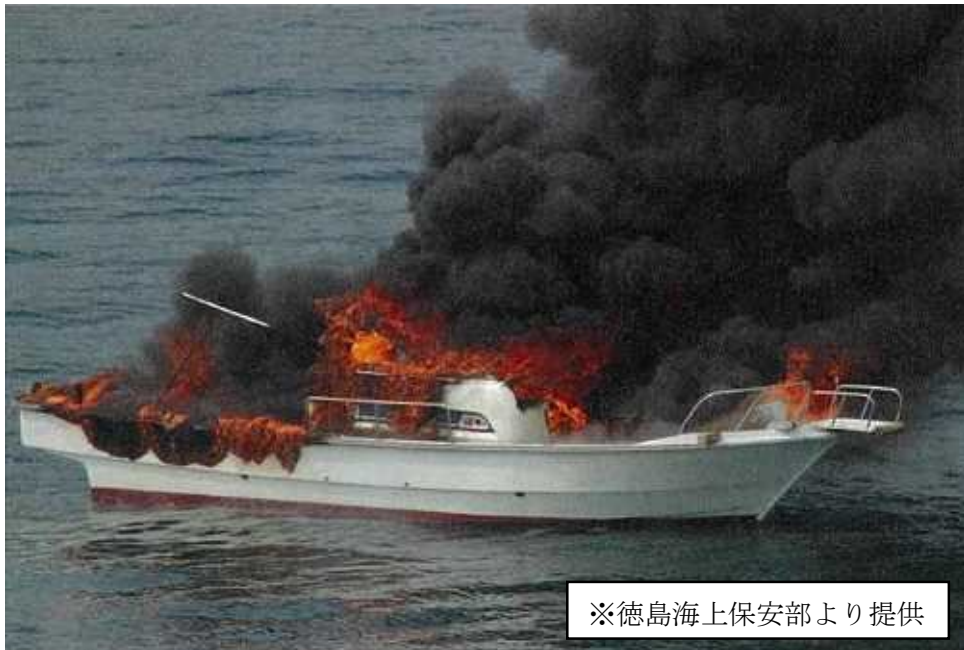
<p>船長は、主機の水温計が約100℃を超えていることを確認すると同時に、船尾の排気口から白煙が出ているのを認めた。</p> <p>船長は、主機を停止した後、機関室を点検するために船尾の主機上部のハッチを開けたところ、機関室左舷後部からの煙と火勢が増して機関室に入ることができなかった。</p> <p>船長は、本船の火災を見て来援したプレジャーボートに移乗し、同ボートの船長が海上保安庁に本船の火災発生を通報した。</p> <p>本船は、その後来援した巡視船及び巡視艇により消火活動が行われ、鎮火が確認された後、撫養港の整備工場まで整備工場のボートにえい航されて陸揚げされた。</p> <p>船長は、陸揚げ後、本船の冷却海水ポンプのゴム製のインペラ羽根が破損していることを確認した。</p> <p>船長は、インペラを9～10年使用していたので、主機の運転時間が年に3～4回航海する程度と短かったが、経年劣化によりインペラ羽根が破損したのではないかと本事故後に思った。</p> <p>(付図1 事故発生場所概略図、写真1 本船の火災状況、写真2 本船の焼損状況(左舷船尾方)、写真3 本船の焼損状況(船尾方)、写真4 本船の焼損状況(排気管周辺) 参照)</p>
<p>その他の事項</p>	<p>主機は、主機に直結している冷却清水ポンプによる間接冷却方式で、冷却清水の温度が設定値以上に上昇すると計器盤に組み込まれた警報装置が作動し、警報音を発するとともに警報ランプが点灯するようになっていた。</p> <p>主機の排気管(以下「本件排気管」という。)は、長さ約0.9m、内径約101.6mm、肉厚約6mmの合成ゴムホース製で、通常使用温度が約60℃、最高温度が約100℃の仕様で製造されており、前端がミキシングエルボ*1へ差し込まれ、後端が船尾外板の左舷寄りで水線上の位置にある排気口に下方へ傾斜するように取り付けられ、両端をクリップバンドで固定されていた。</p> <p>本件排気管は、主機運転中に冷却海水が通水されなくなると、ミキシングエルボとともに過熱されて発火するおそれがあった。</p> <p>本船は、機関室左舷後部が激しく焼損しており、本件排気管が燃失していた。</p> <p>船長は、平成24年6月に本船を中古で購入直後にインペラを交換したが、その後の主機の運転時間が短く、冷却海水が本件排気管に接続された船尾の排気口から船外に排出されていたことから定期点検表の推奨のとおり1年ごとに交換していなかった。</p> <p>本船は、本事故発生前、船長の依頼で整備業者が船体水線下の掃除</p>

写真1 本船の火災状況

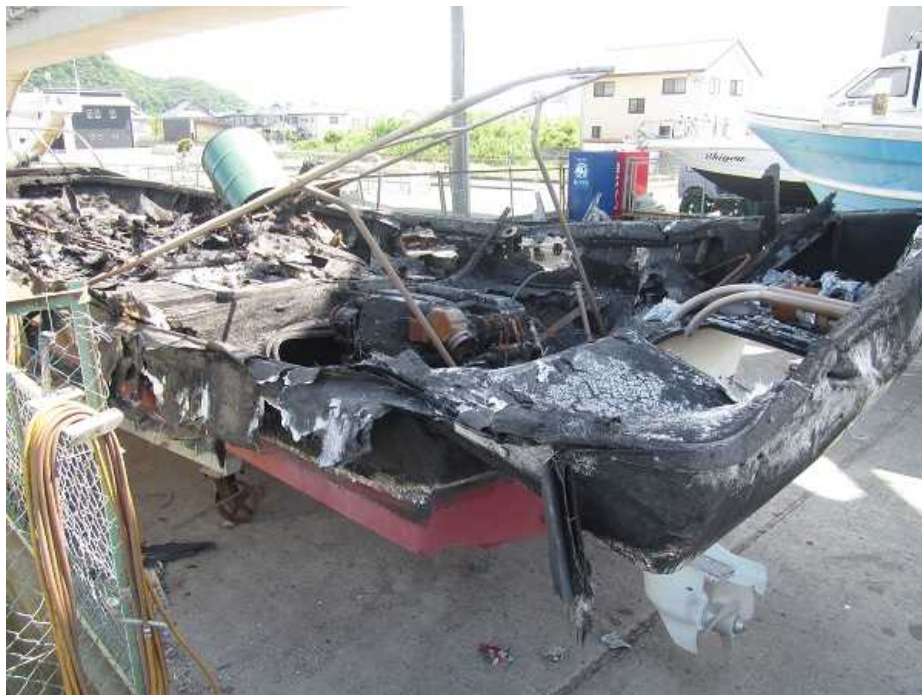
写真2 本船の焼損状況（左舷船尾方）

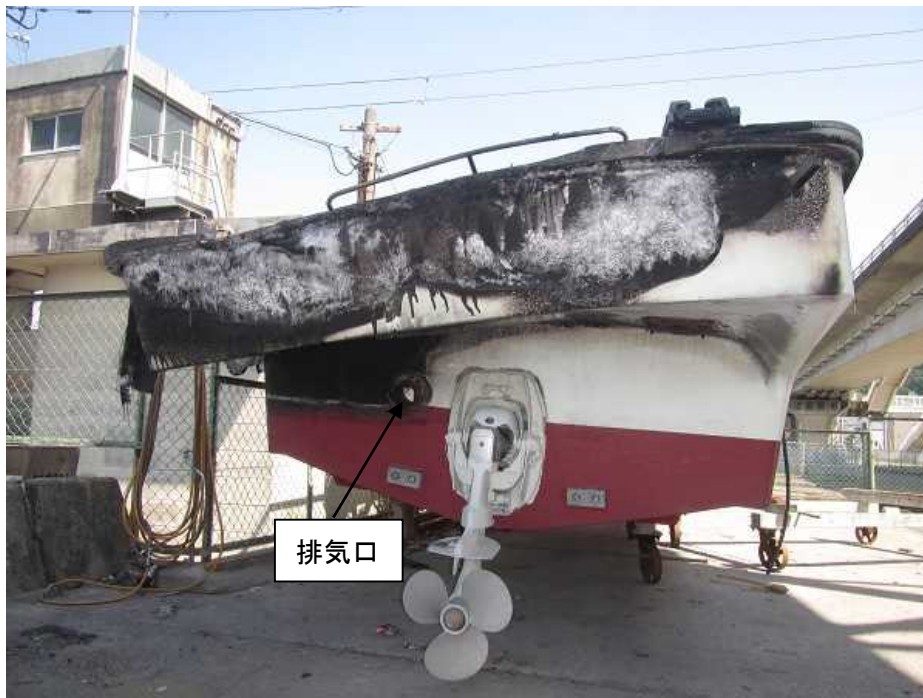
写真3 本船の焼損状況（船尾方）

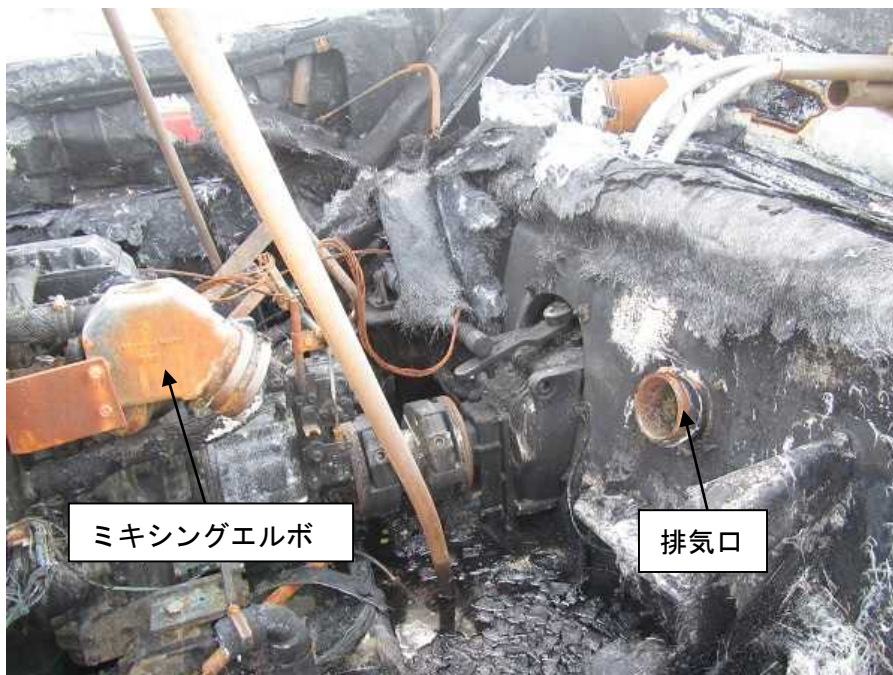
<p>を行い、また、冷却海水が本件排気管に接続された船尾の排気口から船外に排出されていることが確認されていた。</p> <p>本船は、購入時から機関室に自動拡散型消火器が設置され、本事故時、作動したものの鎮火には至らなかった。</p> <p>船長は、出港前に主機を始動した後に冷却海水の船外排出の状況を確認しており、問題ないと思って出港した。</p>
<p>分析</p> <p>乗組員等の関与</p> <p>船体・機関等の関与</p> <p>気象・海象等の関与</p> <p>判明した事項の解析</p>	<p>あり</p> <p>あり</p> <p>なし</p> <p>本船は、撫養港を東進中、主機冷却海水ポンプのインペラが9～10年間交換されていない中、ゴム製のインペラ羽根が経年劣化により破損し、冷却海水が供給されない状態で主機の運転が続けられたことから、本件排気管が過熱して発火し、火災に至ったものと考えられる。</p> <p>船長は、年間の主機の運転時間が少なく、点検時に冷却海水が排出されていたことから、主機冷却海水ポンプのインペラは大丈夫だと思い交換していなかったと考えられる。</p>
<p>原因</p>	<p>本事故は、本船が撫養港を東進中、主機冷却海水ポンプのインペラが9～10年間交換されていない中、インペラ羽根が経年劣化により破損し、冷却海水が供給されない状態で主機の運転が続けられたため、本件排気管が過熱して発火したことにより発生したものと考えられる。</p>
<p>再発防止策</p>	<p>今後の同種事故等の再発防止及び被害の軽減に役立つ事項として、次のことが考えられる。</p> <ul style="list-style-type: none"> ・ 船長は、主機の運転時間に関わらず、主機冷却海水ポンプのインペラを定期点検表の推奨のとおり1年ごとに交換することが望ましい。 ・ 船長は、冷却清水の温度の変化を水温計により確認し、冷却水の異常の有無を確認すること。

写真4 本船の焼損状況（排気管周辺）
