## 船舶事故調査報告書

事故種類	乗揚
発生日時	令和4年6月10日 13時47分ごろ
発生場所	徳島県阿南市伊島南方沖 伊島灯台から真方位193°670m付近 （概位 北緯33°50.3′ 東経134°48.8′）
事故の概要	遊漁船 <sup>しんこう</sup> 真光丸は、南西進中、暗岩に乗り揚げた。 真光丸は、釣り客3人が負傷し、船底に擦過傷等を生じた。
事故調査の経過	令和4年6月14日、本事故の調査を担当する主管調査官（神戸事務所）ほか1人の地方事故調査官を指名した。 原因関係者から意見聴取を行った。
事実情報 船種船名、総トン数 船舶番号、船舶所有者等 L×B×D、船質 機関、出力、進水等	遊漁船 真光丸、5.7トン TO2-2718（漁船登録番号）、個人所有 11.38m（Lr）×2.63m×0.90m、FRP ディーゼル機関、264.80kW、昭和61年3月16日 第280-20283号（船舶検査済票の番号）
乗組員等に関する情報	船長 75歳 一級小型船舶操縦士・特殊小型船舶操縦士・特定 免許登録日 昭和63年3月18日 免許証交付日 平成29年11月8日 （令和5年3月17日まで有効） 釣り客A 52歳
死傷者等	重傷 1人（釣り客A）、軽傷 2人（釣り客B、釣り客D）
損傷	船底に擦過傷等
気象・海象	気象：天気 曇り、風向 南西、風力 2、視界 良好 海象：海上 平穏、潮汐 上げ潮の末期、潮高 約124cm（小松島）
事故の経過	本船は、船長が1人で乗り組み、釣り客9人を乗せ、瀬渡し及び船釣りの目的で、令和4年6月10日04時30分ごろ、伊島の各磯に向けて阿南市 <sup>つばきどまり</sup> 椿泊漁港を出航した。 本船は、05時00分ごろ西ノ長 <sup>ぼえ</sup> （オチ）に釣り客2人（以下「釣り客A」及び「釣り客B」という。）を、05時03分ごろ西ノ長 <sup>ぼえ</sup> に釣り客1人を、05時06分ごろオンビキに釣り客2人を、

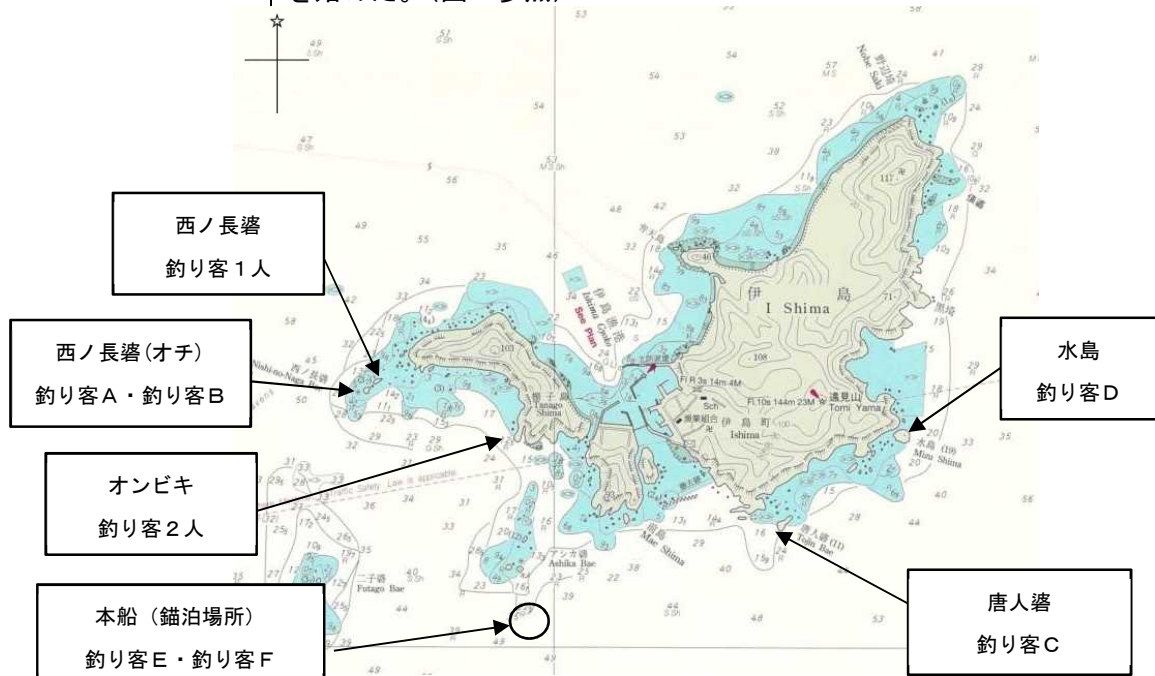
図1 釣り客の状況

本船は、06時00分ごろアシカ嶽南方沖に移動して投錨した後、釣り客2人（以下「釣り客E」及び「釣り客F」という。）が船釣りを始めた。（図1参照）

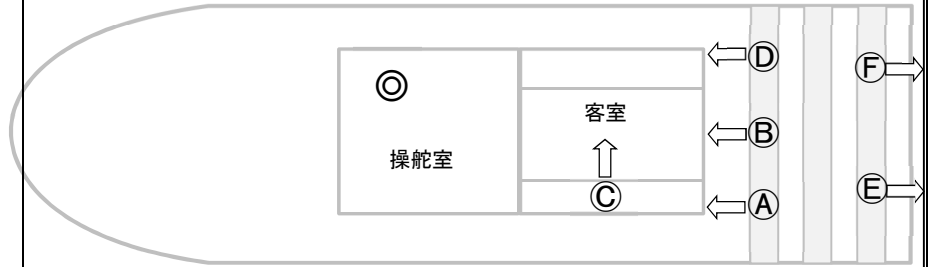
図2 船長及び釣り客の位置

本船には、船尾甲板に両舷に渡した木製の座板が3列設置されており、船釣りをしていた釣り客E及び釣り客Fが船尾側の座板に船尾方を向いて腰を掛け、釣り客Aが船首側の座板の左舷側に、釣り客Bがその右舷側に、釣り客Dが更にその右舷側にそれぞれ船首方を向いて腰を掛け、釣り客Cは操舵室後方にある客室左舷側の座席に腰を掛けていた。（図2、写真1～3参照）

◎船長 ①釣り客A ②釣り客B ③釣り客C ④釣り客D  
 ⑤釣り客E ⑥釣り客F 矢印は釣り客の身体の向きを示す。

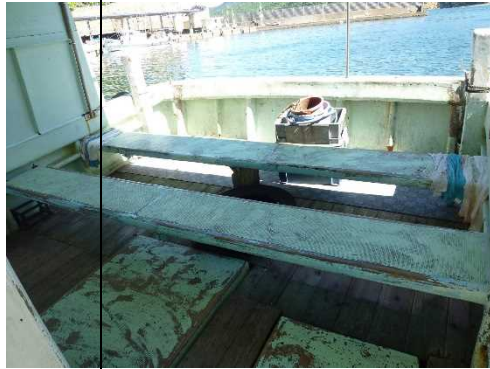
写真1 船尾甲板

本事故当時、船尾甲板には、3列座板が設置されていた。

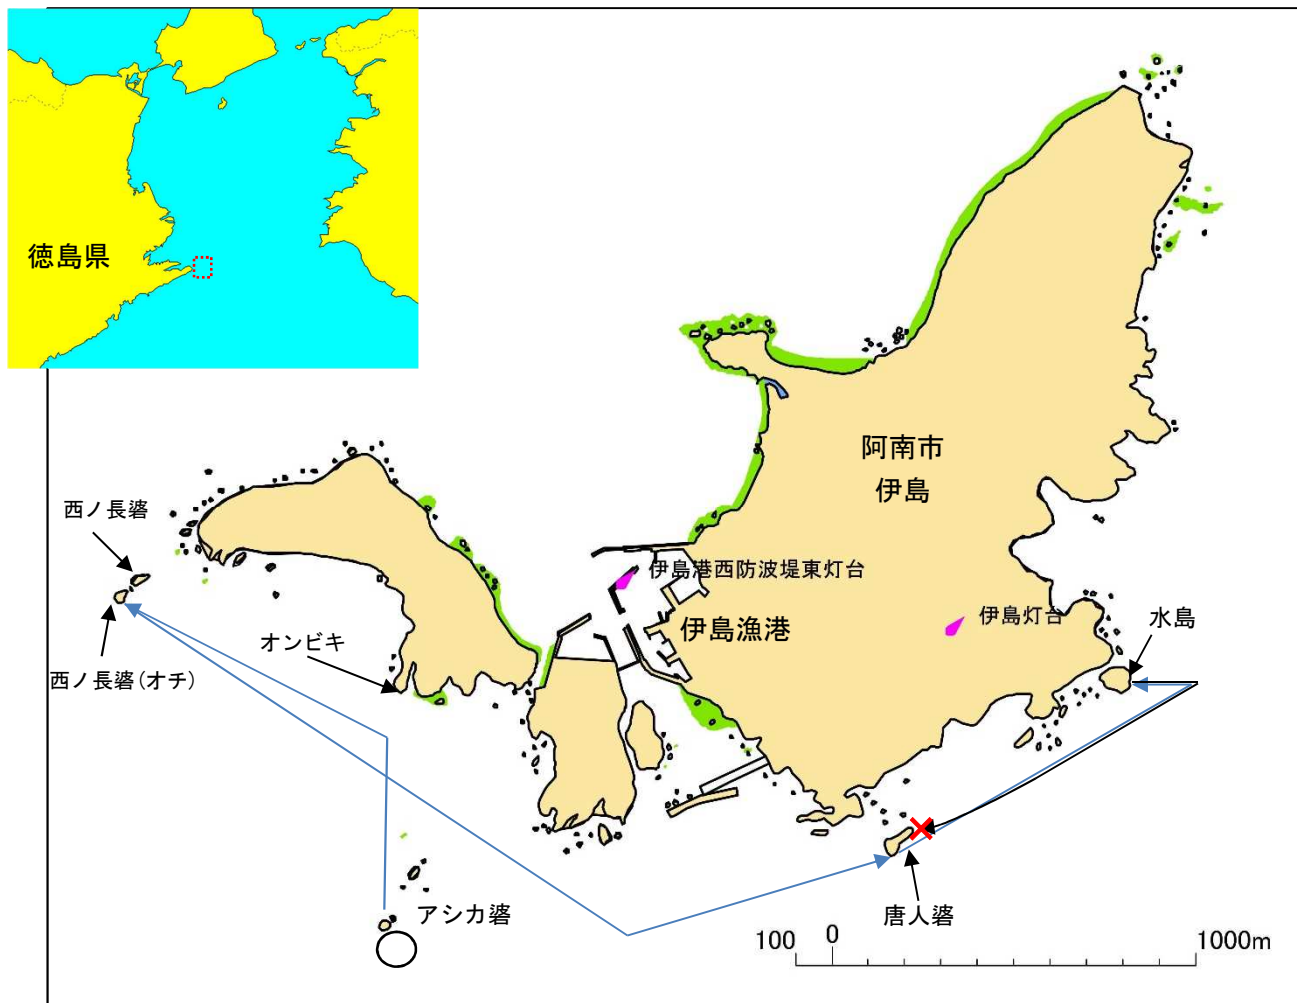
付図1 事故発生経過概略図

船長は、13時47分ごろ衝撃を受けて操縦席から転げ落ち、立ち上がって船首方を見たところ、本船が唐人簪東岸沖にいることを認め、唐人簪東方沖の暗岩（以下「本件暗岩」という。）に乗り揚げ、乗り切ったことを知り、機関を停止した。

<p><b>分析</b></p> <p>乗組員等の関与</p> <p>船体・機関等の関与</p> <p>気象・海象等の関与</p> <p>判明した事項の解析</p>	<p>あり</p> <p>なし</p> <p>なし</p> <p>本船は、伊島南東方沖を唐人簪沖に向かって南西進中、船長が、船尾方に振り返って釣り客に注意した際、舵輪を持っていた船長の右手が下がり、舵輪が僅かに右転したが、唐人簪沖に向けた針路のままと思って目視のみによる航行を続けたことから、緩やかに右転して本件</p>

<p>暗岩に向かう針路となっていることに気付かず、本件暗岩に乗り揚げたものと考えられる。</p> <p>船長は、GPSプロッターが古くて調子が悪く使えなかったが、遊漁船の船長として約50年の経験があり、ふだん航行している海域であったことから、目視のみによる航行を続けたものと考えられる。</p> <p>船長は、唐人簪の釣り客を既に乗せていたが、まだ迎えに行っていないと勘違いしたことから、唐人簪沖に向かって南西進したのものと考えられる。</p>
<b>原因</b>	<p>本事故は、本船が、伊島南東方沖を唐人簪沖に向かって南西進中、船長が、船尾方に振り返って釣り客に注意した際、舵輪を持っていた船長の右手が下がり、舵輪が僅かに右転したが、唐人簪沖に向けた針路のままと思って目視のみによる航行を続けたため、緩やかに右転して本件暗岩に向かう針路となっていることに気付かず、本件暗岩に乗り揚げたものと考えられる。</p>
<b>再発防止策</b>	<p>今後の同種事故等の再発防止に役立つ事項として、次のことが考えられる。</p> <ul style="list-style-type: none"> <li>・ 船長は、慣れた海域であっても、暗岩が点在する海域を航行する際には、目視に加えてGPSプロッター等の航海計器を有効に活用し、船位及び周囲の状況の確認を行うこと。</li> </ul>

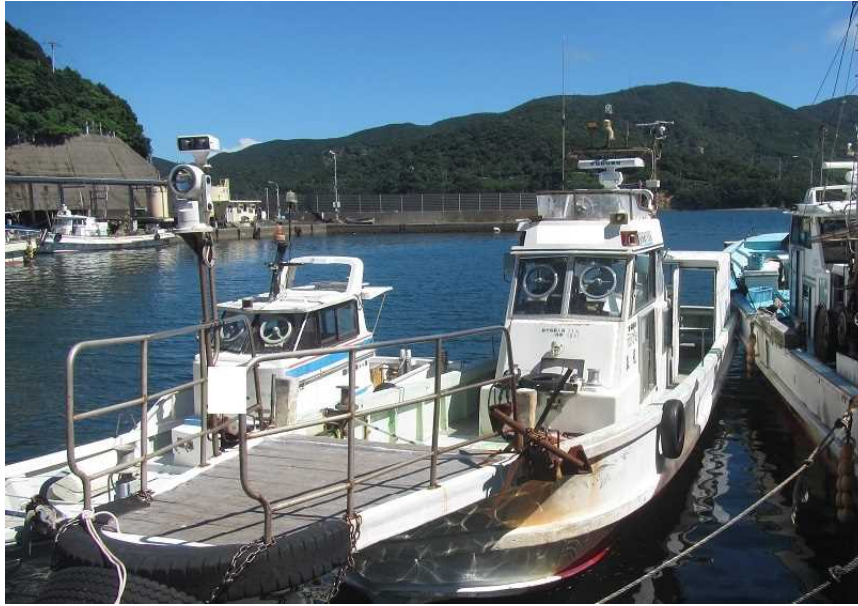
写真5 船長の操船状況（再現）

船長は、操縦席に腰を掛けて手動操舵で操船に当たり、本船が約5ノットの対地速力で唐人簪沖に向けて南西進中、客室にいた釣り客Cが操舵室に入ろうとしたので、船尾方に振り返って操舵室に入らないよう注意した後、船首方を向いて航行を続けた。
