船舶事故調査報告書

事故種類	衝突（ガントリークレーン）
発生日時	令和4年5月6日 07時30分ごろ
発生場所	阪神港神戸第2区六甲アイランドコンテナふ頭RC-2岸壁 神戸第7防波堤西灯台から真方位000° 1,400m付近 （概位 北緯34° 40.9′ 東経135° 15.3′）
事故の概要	コンテナ船 ^{カンウェイ ギャラクシー} KANWAY GALAXYは、着岸作業中、ガントリークレーンに衝突した。 KANWAY GALAXY は、右舷船首部の凹損等を生じ、また、ガントリークレーンは、擦過傷を生じた。
事故調査の経過	令和4年5月12日、本事故の調査を担当する主管調査官（神戸事務所）ほか1人の地方事故調査官を指名した。 原因関係者から意見聴取を行った。
事実情報 船種船名、総トン数 船舶番号、船舶所有者等 L×B×D、船質 機関、出力、進水等	コンテナ船 KANWAY GALAXY（パナマ共和国籍）、18,502トン（コンテナ最大積載数1,665TEU（20フィートコンテナ換算）） 9163441（IMO番号）、SINYA SHIPPING PTE.LTD 181.54m×28.00m×14.00m、鋼 ディーゼル機関、13,753kW、1997年10月25日
乗組員等に関する情報	船長（中華人民共和国籍） 50歳 締約国資格受有者承認証 船長（パナマ共和国発給） 交付年月日 2021年4月5日 （2022年11月24日まで有効） 水先人 39歳 大阪湾水先区三級水先人水先免状 免許年月日 平成30年7月13日 免状交付年月日 令和3年6月15日 有効期間満了日 令和8年7月12日
死傷者等	なし
損傷	本船 右舷船首部ブルワークに凹損及び船側外板に擦過傷 ガントリークレーン 海脚部に擦過傷 岸壁 ゴム製防舷材に亀裂
気象・海象	気象：天気 曇り、風向 東北東、風力 3、視界 良好

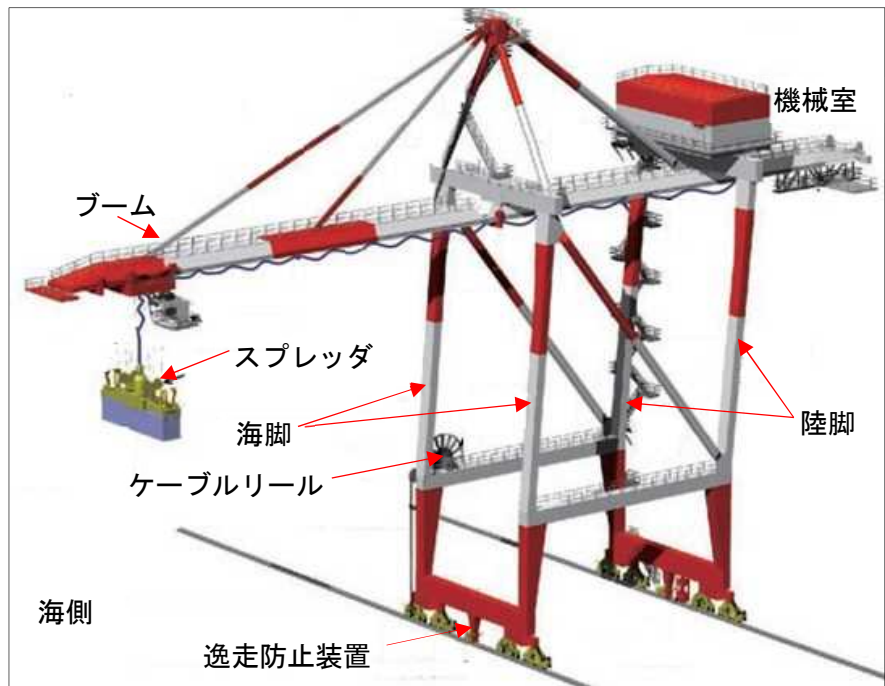
図1 ガントリークレーンの各部名称

<p>船を本件岸壁に着岸させた後、海上保安庁に本事故の発生を通報した。</p> <p>水先人は、本船代理店担当者及び海上保安庁担当者と本船及びガントリークレーン等の損傷状況を確認したのち下船した。</p> <p>(付図1 航行経路図、付図2 航行経路図(拡大①)、付図3 航行経路図(拡大②)、付表1 AIS記録(抜粋)、写真1 本船、写真2 本船の損傷状況、写真3 ガントリークレーンの損傷状況、写真4 本船船側外板の損傷状況 写真5 ゴム製防舷材の損傷状況 参照)</p>
<p>その他の事項</p>	<p>水先人は、平成30年(2018年)7月に大阪湾水先区水先人を開業し、総水先業務数は約250回あり、本件岸壁前面で右回頭のち左舷着けの経験は数回あったが、右舷着けは初めてであった。</p> <p>水先人は、本件航路内で増速し、結果として本件航路を出航した時の速力が事前に計画していた速力より過大で、また、本件岸壁への進入針路015°も角度が大き過ぎ、東北東風に対して船首が切り上がった際、前進をかけて本船の姿勢制御をしようとしたが、後進をかけてタグボート及びバウスラストを使って姿勢制御を行えば良かったと本事故後に思った。</p> <p>本船は、自己逆転式の主機関を搭載し、1軸右回り船で、後進操作を取った場合、プロペラ横力によって船尾が左舷方に振れる特性があった。</p> <p>船長は、本船が阪神港の港域に入ってから本事故の発生までの間、水先人の水先業務に疑問を持たなかった。</p> <p>本件岸壁は、六甲アイランド南西端から約350m北側を起点として北側に長さが約350mあり、同南西端から約240mを起点として北側に長さ約810mの間にガントリークレーン用の電路が敷設されていた。</p> <p>ガントリークレーンの南側海脚は、本事故当時、同南西端から約420m付近及び岸壁の端から約2.5m内陸側にあった。(図1参照)</p>
