# 船舶事故調査報告書

令和5年3月8日

運輸安全委員会（海事専門部会）議決

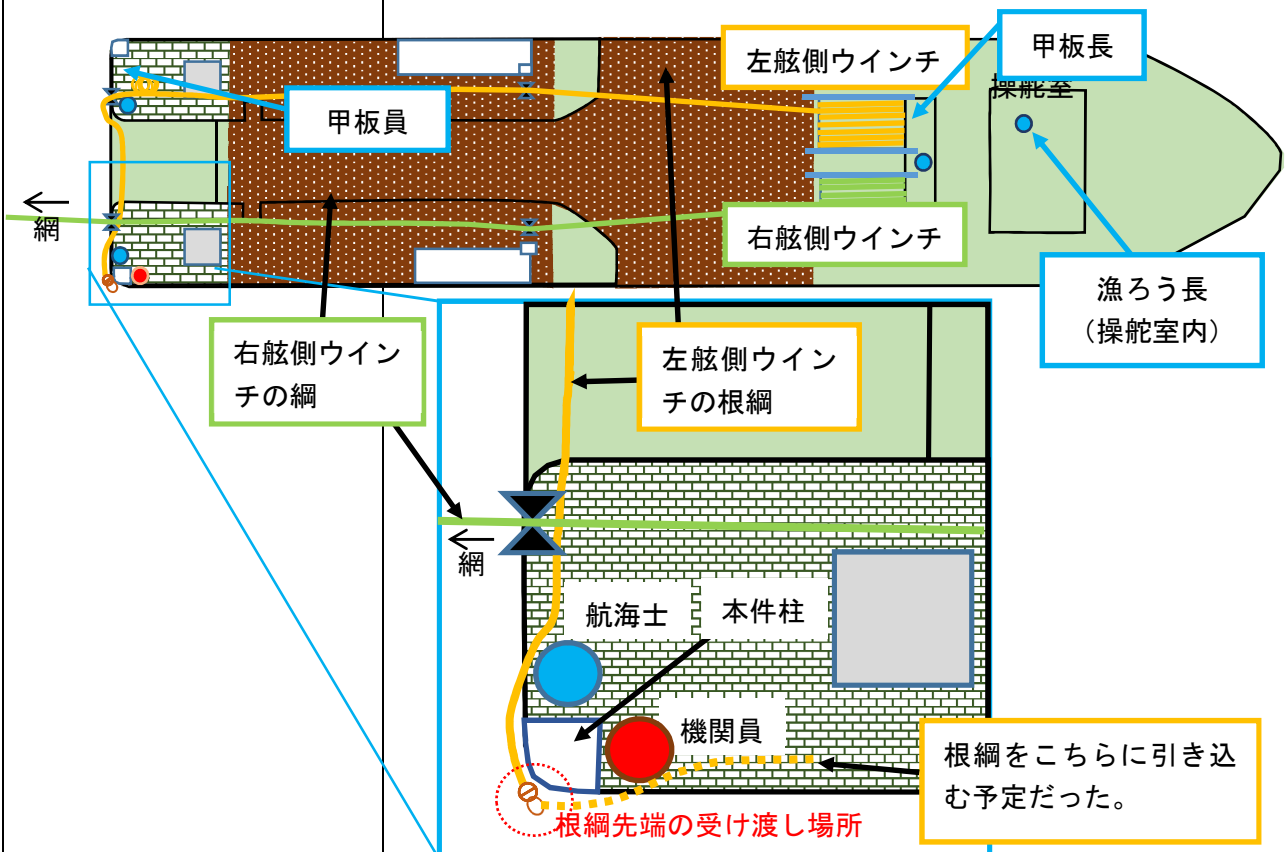
図1 本事故時の乗組員の配置及び漁具の状況

本件作業は、航海士がギャロース右舷側柱（以下「本件柱」という。）の中央側、機関員が本件柱の船首側にそれぞれ立ち、航海士が、左舷船尾から渡された根綱の先端に接続されたCカンを左手で持って、機関員の左手に、本件柱越しに手渡しし、その後機関員が船内に引き込むという手順で行われていた。

を、左舷船尾で甲板員が左舷側ウインチの根綱を右舷船尾に送る作業を、ウインチの船首方で甲板長が両弦ウインチの操作を、それぞれ行っていたが、機関員が落水したところを目撃した者はいなかった。
<b>分析</b> 乗組員等の関与 船体・機関等の関与 気象・海象等の関与 判明した事項の解析	あり なし なし 機関員の死因は、溺水であった。 機関員は、本船がチキウ岬東北東方沖の漁場において操業中、作業用救命衣を着用せずに本件作業を行っていた際、右舷船尾付近から落水して溺死したものと推定される。 機関員は、本件作業を行っていた際、舷外で手渡しされた重さ約15kgの根綱先端のCカン等の金具を左手に持った状態で体勢を崩し、Cカンを掴んだまま落水した可能性があると考えられる。
<b>原因</b>	本事故は、本船が、チキウ岬東北東方沖の漁場において操業中、機関員が、作業用救命衣を着用せずに本件作業を行っていた際、右舷船尾付近から落水して溺水したことにより発生したものと推定される。
<b>再発防止策</b>	本船は、本事故後、再発防止策として船尾ギャロースの柱の舷外側に綱を渡す場合、先に細いロープを渡し、細いロープに綱を接続してホイストで細いロープを引いて行うこととし、本件作業のように手渡しにより舷外経由で重量物を受け渡す作業を行わないこととした。 今後の同種事故等の再発防止及び被害の軽減に役立つ事項として、次のことが考えられる。 <ul style="list-style-type: none"> <li>・ 船舶所有者は、乗組員に暴露甲板上で漁ろう作業を行わせる場合、作業用救命衣を着用するよう、乗組員に指導すること。</li> <li>・ 乗組員は、暴露甲板上で漁ろう作業を行う場合、作業用救命衣を着用すること。</li> <li>・ 船長は、本件作業のように舷外経由で重量物の受け渡しをする場合に、手渡しで行わないよう、乗組員に指導すること。</li> </ul>

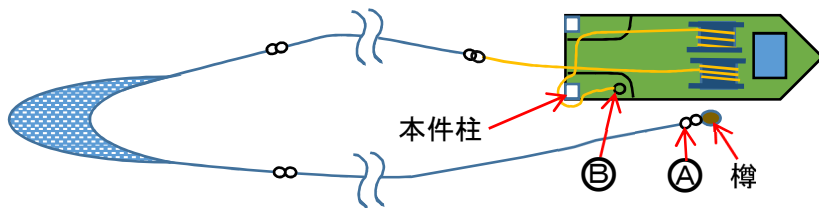
図2 本件作業後の綱及び根綱の接続方法

※船内に樽を引き上げて樽から綱を外し、(A)と(B)のCカンを接続した後に、両舷ウインチから延びた綱をギャロースの両舷柱の内側を通してえい綱するので、左舷側ウインチの根綱を、本件柱の舷外側に通す必要がある。

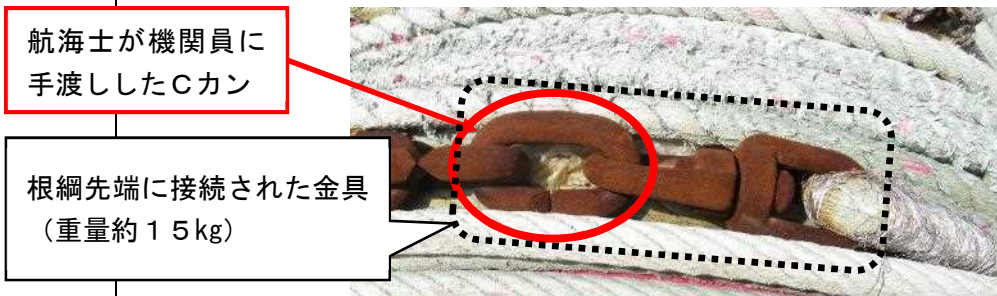
写真3 根綱先端及び金具

航海士が機関員に手渡ししたCカン

根綱先端に接続された金具 (重量約15kg)

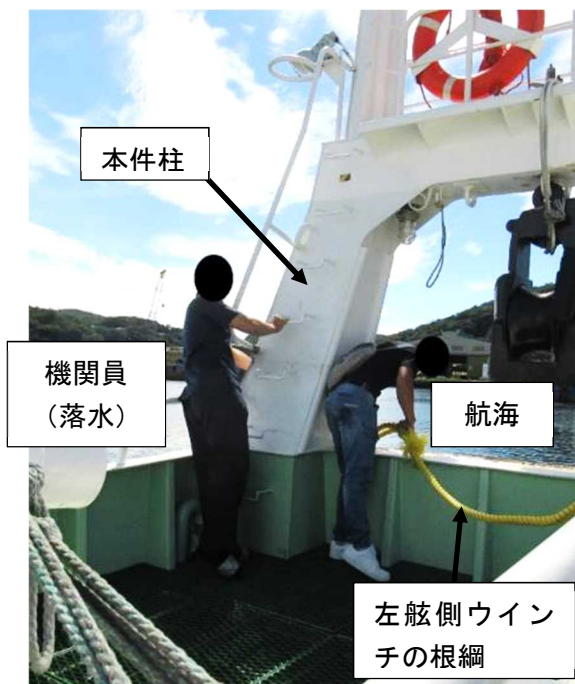
写真4 本件作業状況 (再現)

<p>航海士は、「うーい」と声をかけて根綱先端のCカンを持った左手を本件柱の船尾側に出し、機関員が「うーい」と言って左手で同金具を持ったことを確認してから、手を放した。</p> <p>航海士は、12時00分ごろ、根綱の先端を機関員に渡し終え、左舷方を向いて根綱を持ち、左舷船尾から根綱を手繰り寄せようとしたところ、機関員に渡した根綱の先端の方から強く引っ張られるのを感じ、機関員が根綱先端から誤って手を放し、根綱先端が海に落ちたのではないかと思い、すぐに周囲を確認した。</p> <p>航海士は、自身の右舷側にいた機関員がいないことに気付き、本船船尾方の海面を見たところ、海面に浮いて両手を動かしている機関員を発見し、大声をあげて周囲に機関員の落水を知らせた。</p> <p>本船は、左旋回をして機関員の救助に向かい、乗組員が救命浮環を機関員近くの海面に投入したが、機関員は、救命浮環を掴むことができず、その後、機関員の姿が見えなくなった。</p> <p>機関員は、行方不明となり、本船及び僚船並びに海上保安庁の巡視艇、航空機及びヘリコプターによる捜索が行われ、12月7日08時25分ごろ、僚船の網に掛かっているところを発見された。</p> <p>機関員は、病院に搬送された後、医師により、死因が溺水と検案された。</p> <p>(付図1 事故発生場所概略図、写真5 本船 参照)</p>
<p>その他の事項</p>	<p>機関員は、本事故時、ヘルメットをかぶり、カップの上下を着て、ゴム手袋及びゴム長靴を着用していたが、作業用救命衣を着用していなかった。</p> <p>漁ろう長はふだんから、甲板上で作業を行う際には作業用救命衣を着用するよう、乗組員に指導していた。</p> <p>機関員は、本事故当日、体調不良を訴えていなかった。</p> <p>本件作業について、航海士は約7年、機関員は約6年の経験を有しており、いずれも本件作業に十分習熟していた。</p> <p>本件柱の幅は約50cm、奥行きは約56cmであり、本件作業中、航海士の方から、本件柱越しに機関員の手以外の部分を見ることはできなかった。</p> <p>本件作業を行っていた船尾甲板の床はエキスパンドメタル<sup>*2</sup>製で、本事故時、海水が滞留したり、着氷したりしていなかった。</p> <p>機関員が立っていた本件柱の船首側付近のハンドレールの高さは、約90cmであった。</p> <p>本件作業で受け渡しを行っていた根綱先端に接続されたCカン等の金具の重量は、約15kgであった。</p> <p>本事故時、上甲板上では、右舷船尾で航海士及び機関員が本件作業</p>
