## 船舶事故調査報告書

事故種類	転覆
発生日時	令和4年6月4日 05時55分ごろ
発生場所	石川県珠洲市狼煙漁港（折戸地区）北方沖 禄剛埼灯台から真方位278° 1.7海里（M）付近 （概位 北緯37° 32.0′ 東経137° 17.4′）
事故の概要	漁船隆昌丸は、揚網中、転覆した。 隆昌丸は、乗組員3人全員が落水してうち2人が死亡し、1人が低体温症を負い、船外機の濡れ損等を生じた。
事故調査の経過	令和4年6月7日、本事故の調査を担当する主管調査官（神戸事務所）ほか1人の地方事故調査官を指名した。 原因関係者から意見聴取を行った。
事実情報 船種船名、総トン数 船舶番号、船舶所有者等 L×B×D、船質 機関、出力、進水等	漁船 隆昌丸、0.4トン IK3-20200（漁船登録番号）、個人所有 4.97m（Lr）×1.60m×0.64m、FRP ガソリン機関（船外機）、30kW（動力漁船登録票による）、平成14年9月28日
乗組員等に関する情報	船長 87歳 二級小型船舶操縦士・特殊 免許登録日 昭和61年10月3日 免許証交付日 令和2年11月9日 （令和8年10月2日まで有効） 甲板員A 80歳 操縦免許 なし 甲板員B 78歳 二級小型船舶操縦士 免許登録日 令和2年11月9日 免許証交付日 令和2年11月9日 （令和7年11月8日まで有効）
死傷者等	死亡 2人（船長、甲板員A）、軽症 1人（甲板員B）
損傷	船外機の濡れ損等 船首ガンネル部破損、揚網機欠落及び船外機の脱落消失は、本事故後、船体が岩場に打ち上げられて損傷したものと考えられる。（写真

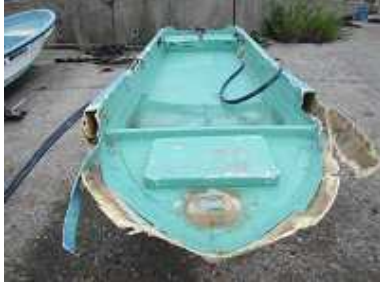
<p>写真1 本船（船首方から）</p> </div> <div style="text-align: center;">

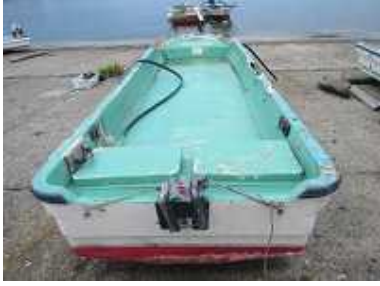
<p>写真2 本船（船尾方から）</p> </div> </div> <div style="display: flex; justify-content: space-around; margin-top: 20px;"> <div style="text-align: center;">

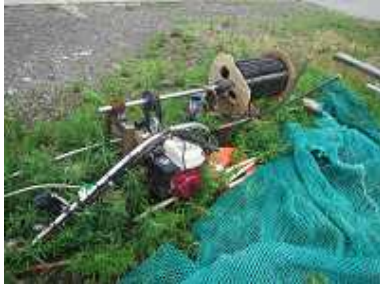
<p>写真3 揚網機</p> </div> <div style="text-align: center;">

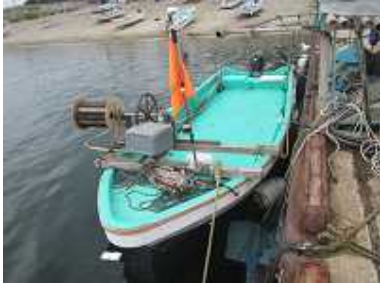
<p>写真4 僚船の揚網機設置状況</p> </div> </div>
<p>気象・海象</p>	<p>気象：天気 曇り、風向 北、風力 3、視界 良好  海象：波向 北、波高 約1.0m、潮汐 上げ潮の中央期、  海水温度 約16℃</p>
<p>事故の経過</p>	<p>本船は、和船型船で、船長ほか甲板員2人（以下「甲板員A」及び「甲板員B」という。）が乗り組み、さざえの刺し網漁を行う目的で、令和4年6月4日05時30分ごろ狼煙漁港（折戸地区）（以下「折戸漁港」という。）を出港し、05時35分ごろ折戸漁港北方沖の漁場に到着して揚網を開始した。</p> <p>船長は、2日に1張りの長さが約350mのさざえの刺し網を水深6～7mの岩礁上に3張り仕掛け、ふだん3～4日の間を置いて揚網するところ、4日から荒天となる気象予報を得ていたが、3日の午後から所用があり、揚網後の網の整備に時間が割けず、また、4日の早朝ならば荒天になる前に揚網ができると思い、3日に2張りを、4日の早朝に残りの1張りをそれぞれ揚網する予定としていた。</p> <p>本船は、甲板員Bが右舷船首部に設置してある揚網機の船尾側で立って揚網作業に当たり、甲板員Aが船体中央部に座って網に掛かっていたサザエを網から外す作業に当たり、船長が、左舷船尾部で半身の姿勢で腰を掛け、右手に船外機のチラーを持ち、ドラム下部から僅かに見える網の状況で判断しながら操船に当たっていた。（図1参照）</p>

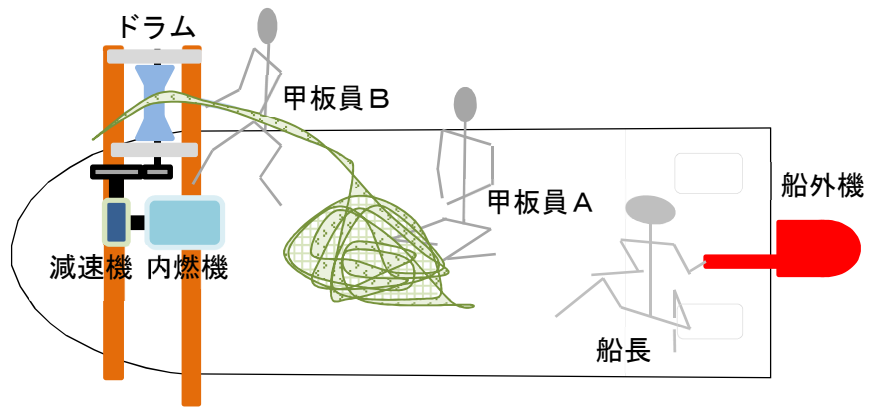
図1 本船の作業時の配置図

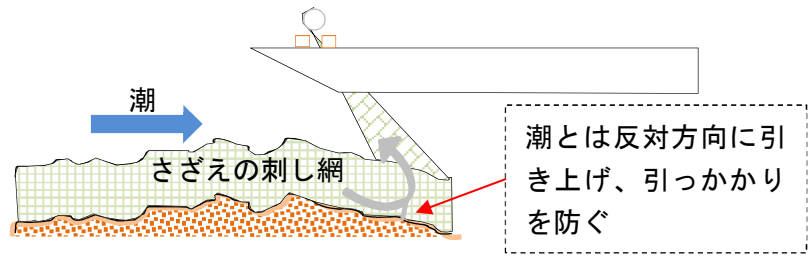
図2 剥がし揚げの状況

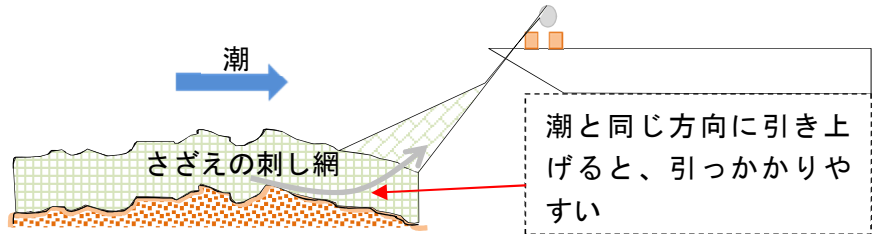
図3 岩礁に引っかかりやすい揚網状況

本船は、折戸漁港北方沖の漁場において、揚網を開始した頃からしだいに風浪が高くなり、船首の揚網機を起点に網が船体船底部を通過して船尾方に流れている状況下、船長が、剥がし揚げを行う際、ドラム下部から僅かに見える網の状況で判断し、船外機を更に前進にかけたことから、船首の揚網機を起点に網が船体船底部を通過して船尾方に流れている状況に気付かず、プロペラに網を巻き込み、船首が風浪で落とされ、左舷正横から波の打ち込みを受けて転覆したものと考えられる。
