船舶事故調査報告書

事故種類	被引浮体搭乗者負傷
発生日時	令和4年7月20日 13時00分ごろ
発生場所	滋賀県大津市北小松地先（琵琶湖西部） 鵜川 ^{うかわ} 四等三角点から真方位233° 350m付近 （概位 北緯35° 15.8′ 東経135° 59.3′）
事故の概要	水上オートバイミドリちゃん2号は、浮体をえい航して旋回中、浮体が棧橋に衝突して浮体の搭乗者2人が負傷した。
事故調査の経過	令和4年7月25日、本事故の調査を担当する主管調査官（神戸事務所）ほか1人の地方事故調査官を指名した。 原因関係者から意見聴取を行った。
事実情報 船種船名、総トン数 船舶番号、船舶所有者等 L×B×D、船質 機関、出力、進水等	水上オートバイ ミドリちゃん2号、0.1トン 253-35925大阪、個人所有 2.72m (Lr) × 1.08m × 0.64m、FRP ガソリン機関、112.00kW、令和3年5月
乗組員等に関する情報	船長 49歳 特殊小型船舶操縦士 免許登録日 平成28年7月8日 免許証交付日 令和2年8月5日 （令和8年7月7日まで有効） 搭乗者A 28歳 搭乗者B 51歳
死傷者等	重傷 1人（搭乗者A）、軽傷 1人（搭乗者B）
損傷	なし
気象・海象	気象：天気 晴れ、風向 東南東、風力 2、視界 良好 水象：湖上 平穏
事故の経過	本船は、船長が1人で乗り組み、搭乗者A及び搭乗者Bほか1人（以下「搭乗者C」という。）をソファー型の浮体（以下「本件浮体」という。）に乗せ、本件浮体を長さ約17mのロープで繫いで、令和4年7月20日12時40分ごろ北小松所在のマリーナの棧橋（以下「本件棧橋」という。）を発進し、マリーナ沖で遊走していた。 船長は、12時55分ごろ遊走を終えて本件棧橋に戻ることにし、

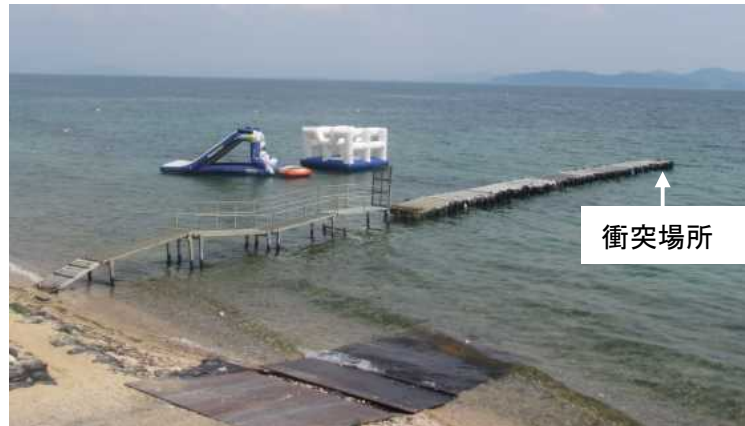
写真1 本件棧橋

船長は、その後、本件浮体が遠心力により左方に振られて本件棧橋に接近しているのが見えたが、どうすることもできず、13時00分ごろ本件浮体が本件棧橋に衝突し、搭乗者全員が湖面に投げ出されるのを認めた。（写真1、図1参照）

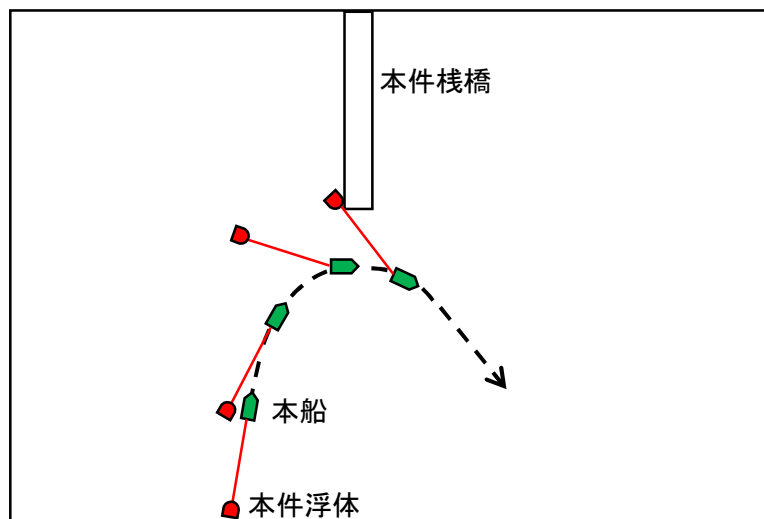
図1 本船及び本件浮体の動き（イメージ）

約10km/hの速力（対地速力、以下同じ。）で本件棧橋付近に至ったが、再度遊走しようと思い、マリナー沖に引き返そうとして約15km/hに増速しながら右旋回を開始した。

<p>ください。</p> <p>海上保安庁のウォーターセーフティガイド^{*3}には、トーイング遊具使用時の注意事項として次の記載がある。</p> <p>トーイング遊具からの落水や同乗者同士による衝突に備え、曳航を行う操船者は、トーイング遊具に乗る人にライフジャケットやヘルメットを必ず着用させましょう。</p> <p>トーイング遊具は横滑りしやすい構造のため、旋回時には思った以上に大きく振れ回ります。浅瀬、岩場などの障害物のない、広くて安全な海域で遊びましょう。</p> <p>衝突防止のため、障害物等からは最低でも30mの安全距離を保つようにしましょう。</p> <p>運輸安全委員会の解析^{*4}によれば、水上オートバイが長さ20mのロープにより1人乗りの浮体をえい航しながら約28km/hの速力で旋回すると、浮体の速力が約47km/h（水上オートバイの速力の約1.7倍）となり、浮体の振れ幅が約11.8m（ロープの長さの約60%）となることが確認されている。</p>
<p>分析</p> <p>乗組員等の関与 船体・機関等の関与 気象・海象等の関与 判明した事項の解析</p>	<p>あり なし なし</p> <p>本船は、琵琶湖西部において、遊走を終えて本件浮体をえい航して帰航中、船長が、再度遊走しようと思い、本件棧橋付近で引き返そうとして約15km/hに増速しながら右旋回したことから、本件浮体が遠心力により左方に大きく振られて本件棧橋に衝突し、搭乗者A及び搭乗者Bが負傷したものと考えられる。</p>
<p>原因</p>	<p>本事故は、本船が、琵琶湖西部において、本件棧橋付近で約15km/hに増速しながら右旋回したため、本件浮体が遠心力により左方に大きく振られて本件棧橋に衝突したことにより発生したものと考えられる。</p>
<p>再発防止策</p>	<p>今後の同種事故等の再発防止に役立つ事項として、次のことが考えられる。</p> <ul style="list-style-type: none"> ・浮体をえい航する水上オートバイの船長は、陸岸及び障害物から十分な距離（えい航索の2倍以上）を保ち、浮体が遠心力で陸岸及び障害物に近づかないようにすること。 ・浮体をえい航する水上オートバイの船長は、増速しながら旋回しないこと。

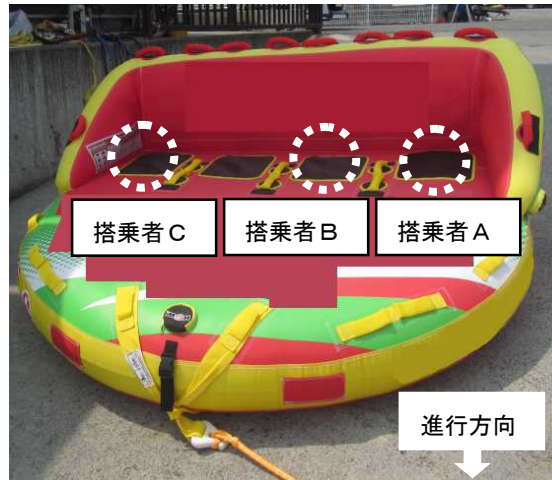
写真2 本件浮体

本件浮体（長さ約2m、幅約2.2m、高さ約1.2m）は、4人乗

りの浮体であり、搭乗者Aが進行方向に向かって左端に、搭乗者Bが左から2番目に、搭乗者Cが右端に、それぞれ取っ手につかまって足を伸ばし、進行方向を向いた状態で座っていた。(写真2参照)

船長、搭乗者A、搭乗者B及び搭乗者Cは、全員がベスト型の救命胴衣を着用しており、搭乗者3人は頭部を保護するヘルメット等を着用していなかった。

<ul style="list-style-type: none">・ 浮体をえい航する水上オートバイの船長は、後方の安全を確認する者を同乗させるとともに、浮体搭乗者に頭部の保護具を着用させること。・ 琵琶湖で水上オートバイを操縦する者は、滋賀県琵琶湖等水上安全条例で規定されている5年ごとの講習を受けること。
--	--
