## 船舶事故調査報告書

令和5年2月1日

運輸安全委員会（海事専門部会）議決

事故種類	衝突
発生日時	令和3年10月25日 03時16分ごろ
発生場所	愛媛県今治市小島北東方沖（来島海峡航路） <small>いまばり</small> <small>お</small> <small>くるします</small> <small>の</small> <small>さき</small> 来島洲ノ埼灯台から真方位329°1,100m付近 （概位 北緯34°07.8′ 東経132°59.2′）
事故の概要	コンテナ船HUA HANG HAN YA 2及び貨物船SS SUNは、共に東南東進中、両船が衝突した。 SS SUNは、機関員が負傷し、左舷船首部外板等の破口を伴う擦過傷を生じ、また、HUA HANG HAN YA 2は、右舷中央部外板等の凹損等を生じた。
事故調査の経過	令和3年10月25日、主管調査官（広島事務所）ほか1人の地方事故調査官を指名した。 原因関係者から意見聴取を行った。
事実情報 船種船名、総トン数 船舶番号、船舶所有者等 L×B×D、船質 機関、出力、進水等	A コンテナ船 HUA HANG HAN YA 2（中華人民共和国籍）、7,635トン（560TEU） 9879545（IMO番号）、WUHAN NEW PORT DATONG INTERNATIONAL SHIPPING CO LTD 125.00m×20.80m×10.20m、鋼 ディーゼル機関2基、3,600kW（合計）、2018年11月20日 B 貨物船 SS SUN（大韓民国籍）、1,952トン 9135028（IMO番号）、SEAN SHIPPING CO.,LTD. 79.943m×14.600m×7.800m、鋼 ディーゼル機関、1,490kW、1995年12月28日
乗組員等に関する情報	A 船長A（中華人民共和国籍） 39歳 船長免状（総トン数3,000トン以上の船舶の船長、中華人民共和国政府発給） 航海士A（中華人民共和国籍） 28歳 不詳 B 船長B（大韓民国籍） 68歳 二級航海士免状（大韓民国発給）

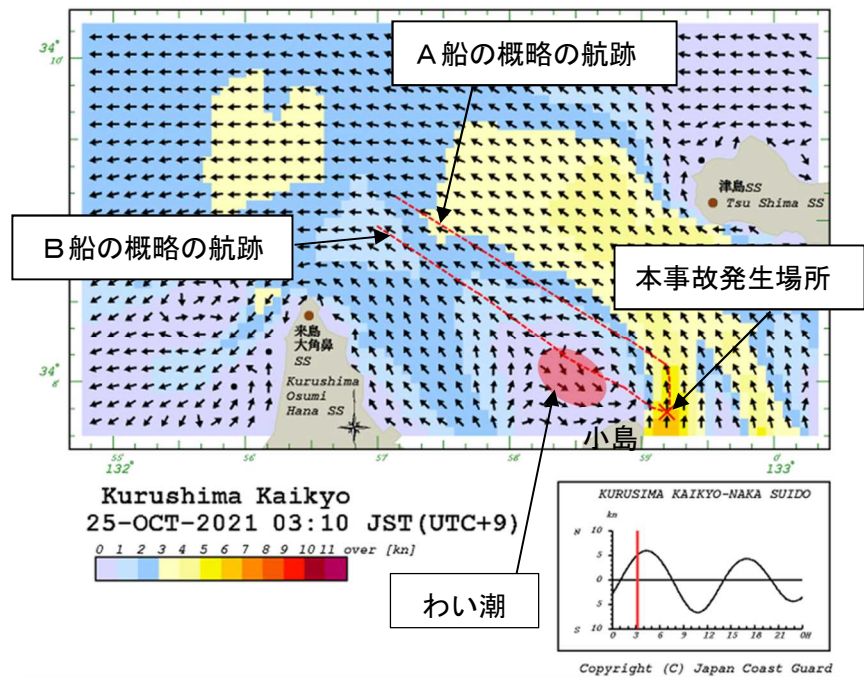
図1 来島海峡潮流情報（海上保安庁）

西水道北口において、本事故時、北流最強前1時間であり、航路内を東南東進中のA船が、北流を受けて右転後減速し、小島北西方沖の航路外約100mを東南東進中のB船が、一時的にわい潮を受ける状況であった。(図1参照)

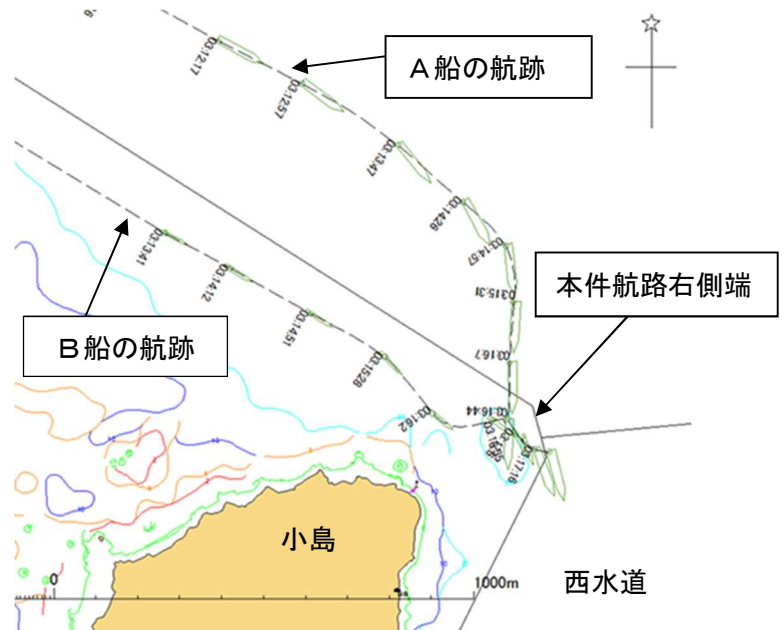
図2 衝突前のA船及びB船の状況（03時12分～17分ごろ）  
（AISデータより）

また、AISデータによれば、本事故前、A船は、03時14分ごろ明確に右回頭を開始し、15分ごろから本件航路右側端を航路外に出て小島北東岸の東方沖約200mに向かう進路で南進し、B船は、15分ごろ少し右転して小島北東岸の北東方沖約150mに向かう進路で航行した後、16分ごろ急左転した。(図2参照)

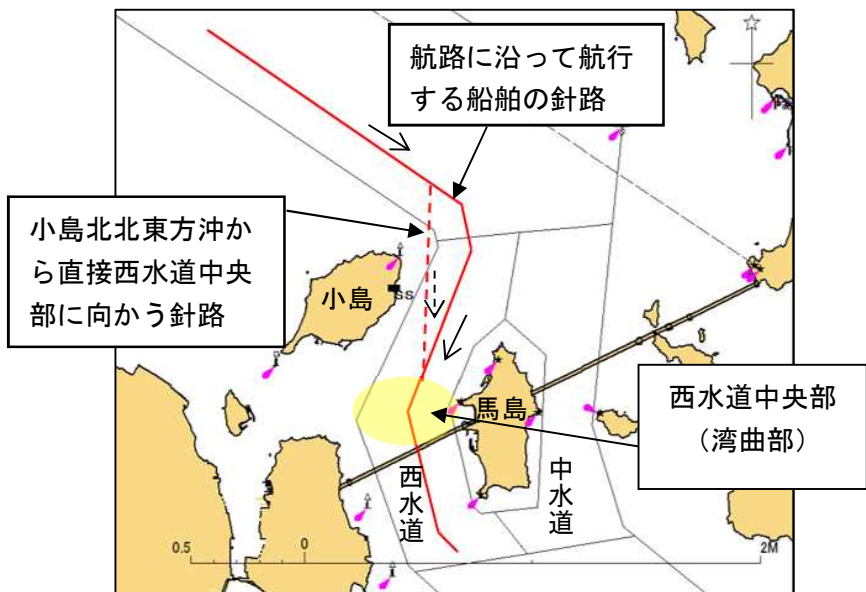
図3 西水道北口から西水道を航路に沿って南下する船舶の針路及び小島北北東方沖から直接西水道中央部に向かう針路

西水道北口から西水道を航路に沿って南下する船舶は、小島北東方沖で右転して一旦馬島<sup>うま</sup>付近に向けて航行した後、更に右転して西水道中央部に向かうように航行し、A船のように小島の北北東方沖で早めに右転して西水道中央部付近に直接向かう場合は、時間が短縮されるものの一時航路外に出て陸岸に接近する上、航路を斜航することになる。（図3参照）
