船舶事故調査報告書

| 事故の概要 | プレジャーボートさくらは、揚錨作業中、船長が負傷した。 |
| 事実情報 船種船名、総トン数 船舶番号、船舶所有者等 L×A×D、船質 機関、出力、進水等 | プレジャーボート さくら、5トン未満 220-20204広島、個人所有 9.06m (Lr) × 2.50m × 0.84m、FRP ディーゼル機関、180.2kW、平成11年4月 |

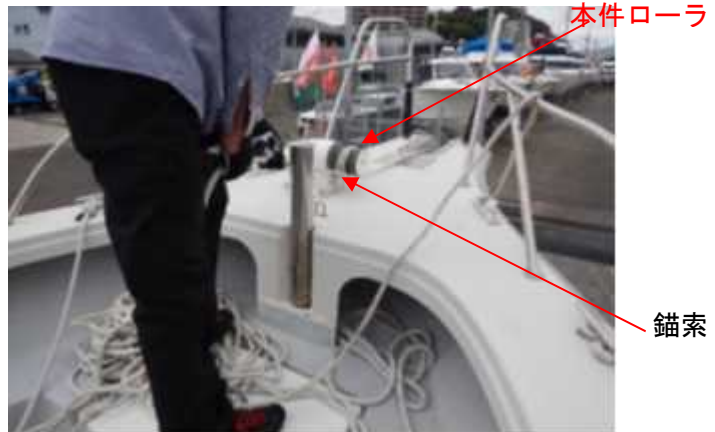
「本件ローラ」という。)に錨索を下掛けで2回巻き付け、船首甲板上に立って錨索を引いて張力を掛けて揚錨を開始したところ、揚錨に伴い本船が前進したことにより錨索に緩みが生じて、本件ローラが空転して錨索に絡みが生じた。(図1参照)

図1 錨索の下掛けでの錨索巻き付け状況

| 再発防止策 | <p>今後の同種事故等の再発防止に役立つ事項として、次のことが考えられる。</p> <ul style="list-style-type: none"> ・船長は、錨索の絡み等を解く際は、ウインチの電源を切りローラ部の回転を止めてから作業を行うこと。 |

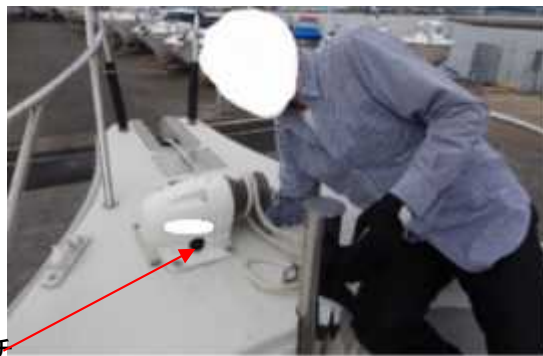
船長は、これまで錨索が絡んだ際、ウインチの電源を切って本件ローラの回転を止めなくても無難に絡みを解くことができていたので、今回も電源を入れたまま絡みを解くこととし、錨索を右手で掴んで引いたところ、錨索に張力が掛かり、右腕が本件ローラに巻き込まれた。(図2参照)

図2 船長の右腕が本件ローラに巻き込まれた状況

| 分析 乗組員等の関与 船体・機関等の関与 気象・海象等の関与 判明した事項の解析 | あり なし なし <p>本船は、豪頭鼻西南西方沖で揚錨作業中、船長が、錨索の絡みを解こうと、ウインチの電源を入れたまま錨索を右手で引いたことから、錨索に張力が掛かって右腕がローラに巻き込まれ、負傷したものと考えられる。</p> <p>船長は、これまで錨索が絡んだ際、ウインチの電源を切らなくても無難に絡みを解くことができていたことから、ウインチの電源を入れたまま錨索を右手で引いたものと考えられる。</p> |
| 原因 | <p>本事故は、本船が、豪頭鼻西南西方沖で揚錨作業中、船長が、錨索の絡みを解こうと、ウインチの電源を入れたまま錨索を右手で引いたため、錨索に張力が掛かって右腕がローラに巻き込まれたことにより発生したものと考えられる。</p> |
