船舶事故調査報告書

事故種類	同乗者負傷
発生日時	令和4年8月28日 10時30分ごろ
発生場所	山口県岩国市黒島北東方沖 浮島港樽見D防波堤南灯台から真方位348° 2.47海里（M） 付近 （概位 北緯34° 00.1′ 東経132° 20.2′）
事故の概要	プレジャーボート住吉丸は、北西進中、同乗者1人が負傷した。
事故調査の経過	令和4年9月12日、本事故の調査を担当する主管調査官（広島事務所）ほか1人の地方事故調査官を指名した。 原因関係者から意見聴取を行った。
事実情報 船種船名、総トン数 船舶番号、船舶所有者等 L×B×D、船質 機関、出力、進水等	プレジャーボート 住吉丸、2.3トン YG3-59604（漁船登録番号）、個人所有 6.53m（Lr）×2.38m×1.13m、FRP ディーゼル機関、60.31kW、平成12年2月27日 第291-39260号（船舶検査済票の番号）
乗組員等に関する情報	船長 57歳 二級小型船舶操縦士・特殊小型船舶操縦士・特定 免許登録日 平成10年6月8日 免許証交付日 平成29年9月8日 （令和5年6月7日まで有効） 同乗者A 60歳
死傷者等	重傷 1人（同乗者A）
損傷	なし
気象・海象	気象：天気 晴れ、風向 北、風力 4、視界 良好 海象：波高 約0.5～1m、波向 不詳、潮汐 下げ潮の初期
事故の経過	本船は、船長が1人で乗り組み、同乗者3人を乗せ、釣りの目的で令和4年8月28日06時30分ごろ、黒島北東方沖の釣り場に向け、山口県岩国市由宇町有家の係留地を出港した後、06時50分ごろ黒島北東方沖に到着し、船首から錨を投入して錨泊して釣りを開始した。 船長は、釣果が思わしくなく北風も強くなってきたので、山口県周防大島町前島南方沖の釣り場に移動することとし、船首甲板上で釣

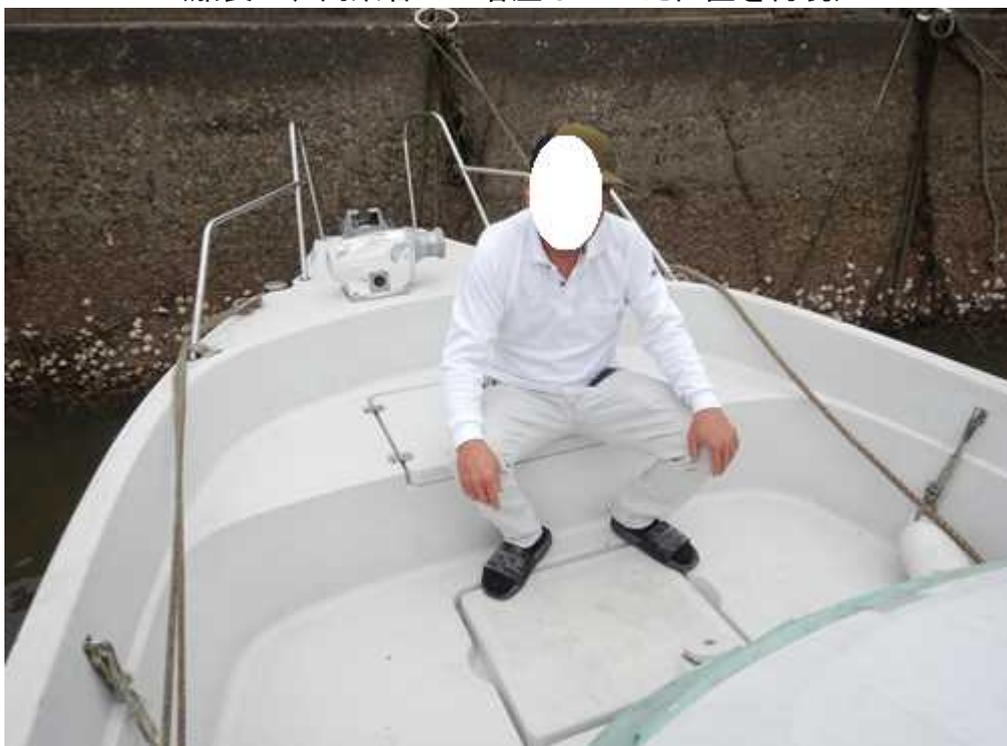
<p>白波が発生している状況下、同乗者Aが船首部段差に着座している状態で、船長が増速して約12knの速力で航行したことから、船体が上下に動揺して船首が持ち上がった際に宙に浮き上がった同乗者Aが臀部から船首部段差に落下して負傷したものと考えられる。</p> <p>船長は、これまでに、船首部にいる同乗者が、波による動揺で負傷したことがなかったことから、増速して航行したものと考えられる。</p> <p>同乗者Aは、船尾方に移動するようとの船長の声掛けが機関音などで聞こえておらず、また、本船が長距離を移動すると思っていたことから、船首部段差に着座していたものと考えられる</p> <p>船長は、同乗者Aに船尾方に移動するよう声を掛けた際、同乗者Aが移動せず船首部段差に着座したままだったが、狭い船尾方に移動することを遠慮しているものと思い、船尾方に移動するよう強く指示しなかったものと考えられる。</p>
原因	<p>本事故は、本船が、黒島北東方沖を北西進中、船長が、波高約0.5～1mの白波が発生している状況下、同乗者Aが船首部段差に着座している状態で、船長が増速して約12knの速力で航行したため、船体が上下に動揺して船首が持ち上がった際に宙に浮き上がった同乗者Aが臀部から船首部段差に落下したことにより発生したものと考えられる。</p>
再発防止策	<p>今後の同種事故等の再発防止及び被害の軽減に役立つ事項として、次のことが考えられる。</p> <ul style="list-style-type: none"> ・ 船長は、白波が立つような状況で航行する際は、波の影響による船体の上下動で、身体が浮き上がりにくい船尾方に同乗者を着座させ、十分に減速して低速力で航行すること。 ・ 船長は、事故発生後、速やかに海上保安庁に通報すること。

写真2 本船の船首甲板
(船長が、同乗者Aが着座していた位置を再現)
