船舶事故調査報告書

事故種類	乗組員死亡
発生日時	不明（令和4年9月9日 06時45分ごろ～07時30分ごろの間） （死亡時刻：9月9日09時20分（搬送された病院で医師により死亡が確認された時刻））
発生場所	島根県松江市中海南部意東川河口南東方沖 崎田三等三角点から真方位087°1,050m付近 （概位 北緯35°26.3′ 東経133°10.4′）
事故の概要	漁船海老屋丸は、船長が落水して死亡した。
事故調査の経過	令和4年10月31日、本事故の調査を担当する主管調査官（広島事務所）ほか1人の地方事故調査官を指名した。 原因関係者からの意見聴取は、本人が本事故で死亡したため、行わなかった。
事実情報 船種船名、総トン数 船舶番号、船舶所有者等 L×B×D、船質 機関、出力、進水等	漁船 海老屋丸、0.5トン SN3-19345（漁船登録番号）、個人所有 5.10m(Lr)×1.60m×0.64m、FRP ガソリン機関、30kW（動力漁船登録票による）、平成5年5月25日
乗組員等に関する情報	船長 81歳 二級小型船舶操縦士・特殊小型船舶操縦士・特定 免許登録日 昭和51年6月4日 免許証交付日 平成31年3月15日 （令和7年2月25日まで有効）
死傷者等	死亡 1人（船長）
損傷	船底外板に亀裂
気象・海象	気象：天気 曇り、風向 北東、風力 4、視界 良好 水象：波高 約0.8m 国土交通省水文水質データベース（ http://www1.river.go.jp ）によれば、本事故発生場所の約3.5km北東方の中海上層観測所における水温は、下記のとおりであった。 07時 26.2℃ 08時 26.3℃

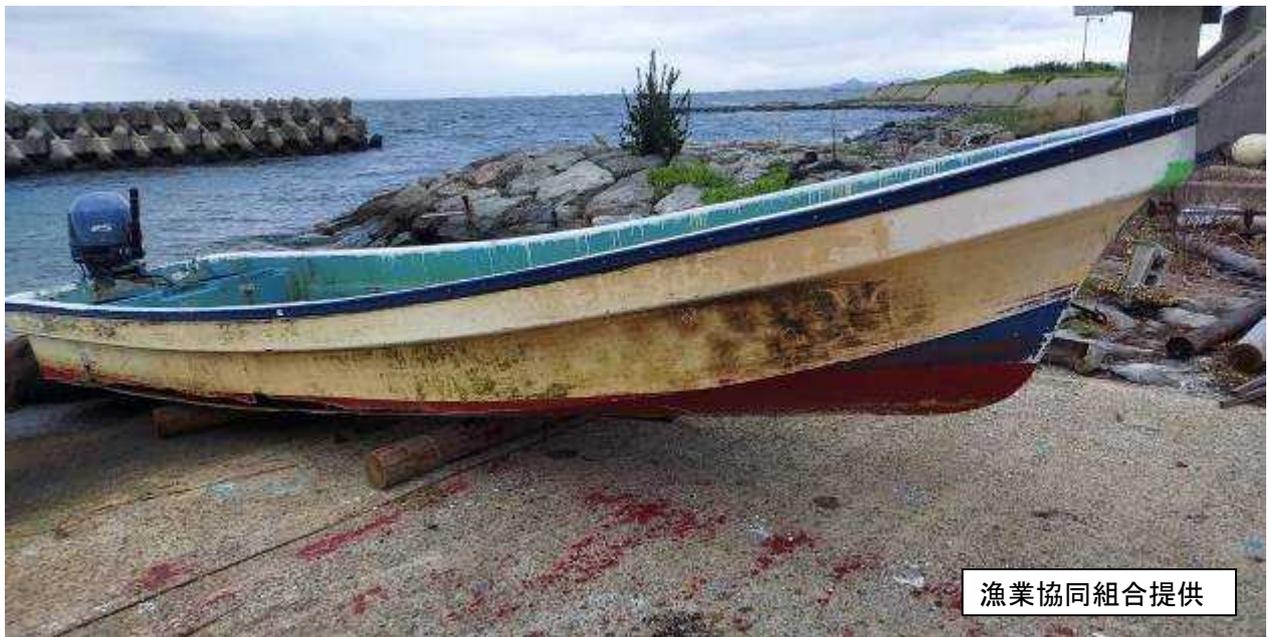
写真1 本船

<p>事故の経過</p>	<p>本船は、ふだん松江市東出雲町下意東^{しも}の船だまりに係留していた。</p> <p>船長の家族は、令和4年9月9日06時45分ごろ、船長が自宅の2階から中海の様子を確認した後に、何も言わず1階に降りていったのを見掛け、中海南部の意東川河口の南東方約180mに設置された定置網（以下「本件定置網」という。）の袋網の設置作業に向かったと思った。</p> <p>本件定置網付近の湖岸を通り掛かった船長の知人は、07時30分ごろ、本件定置網付近にいた本船に船長の姿が見当たらないことに気付き、船長の家族に連絡した。</p> <p>連絡を受けた船長の家族は、船長が所属する漁業協同組合の組合員1人（以下「組合員A」という。）に、本船の様子を確認するよう依頼した。</p> <p>連絡を受けて本船に向かった組合員Aは、本船が無人で本件定置網のロープに引っかかった状態であり、周囲を確認したが船長を発見することができなかつたので、船長が落水したと思い、船長の知人に本事故の発生を通報するよう依頼した。</p> <p>船長の知人は、08時06分ごろ、携帯電話で110番通報を行った。</p> <p>組合員Aから連絡を受け、湖岸から船長を探していた組合員1人（以下「組合員B」という。）は、湖岸の近くでうつ伏せ状態の船長を発見した。</p> <p>船長は、08時40分ごろ消防隊員に救出された後、松江市内の病院に救急車で搬送されたが、09時20分医師により死亡が確認され、死因は、溺水と検案された。</p> <p>本船は、風浪により湖岸に流されて乗り揚げ、後日僚船によって、係留場所の船だまりにえい航された。</p> <p>（付図1 事故発生場所概略図、写真1 本船 参照）</p>
<p>その他の事項</p>	<p>船長は、ふだん漁に出る際は07時ごろ自宅を出発し、本船に1人で乗り組み、08時ごろまでに帰宅しており、毎朝、本件定置網の袋網の漁獲物を揚げ、10日に1回、約30分を要して袋網の交換作業を行っていた。</p> <p>船長は、本事故当日、約1か月半ぶりに袋網の設置作業に向かった。</p> <p>船長は、漁師として約20年の経験があり、船長の家族によれば、本事故当日、ふだんの様子と変わらなかった。</p> <p>本件定置網の袋網は、設置された状態であった。</p> <p>本船は、和船型の船外機船で、甲板から舷縁までの高さが約35cmであった。</p> <p>本船は、落水した場合に水面から船上に上がる際に使用する縄ばしごを備えていなかった。</p>

<p>本船は、発見された際、船外機が停止した状態であり、船体に他船との衝突痕等の損傷はなかった。</p> <p>船長は、発見時、カッパの上下を着用してゴム長靴を履き、救命胴衣は着用していなかった。</p> <p>組合員Bによれば、本事故後、本船船尾部の物入れの中に、固型式の救命胴衣が置かれていた。</p> <p>船長の家族によれば、本事故当時、船長は、携帯電話を自宅に置いたまま操業に出ていた。</p> <p>組合員Aは、本事故当時、風が強く、本件定置網の竹製の支柱が折れていたため、船長が、バランスを崩して落水する際に支柱を掴もうとして折れたのではないかと本事故後に思った。</p>
<p>分析</p> <p>乗組員等の関与 船体・機関等の関与 気象・海象等の関与 判明した事項の解析</p>	<p>不明</p> <p>不明</p> <p>不明</p> <p>船長の死因は、溺水であった。</p> <p>船長は、06時45分ごろ自宅で船長の家族が見掛けた後、07時30分ごろ本件定置網において無人の本船が発見されたことから、この間において、落水して溺死したものと考えられる。</p> <p>本船は、意東川河口南東方沖において、発見された際、船体に他船との衝突痕等の損傷はなく、本件定置網の袋網が設置された状態であったことから、船長は、袋網の設置作業後に落水したものと考えられるが、目撃者がおらず、落水した状況を明らかにすることはできなかった。</p>
<p>原因</p>	<p>本事故は、本船が意東川河口南東方沖において、本件定置網の袋網の設置作業後、船長が落水して溺水したことにより発生したものと考えられる。</p>
<p>再発防止策</p>	<p>今後の同種事故等の再発防止及び被害の軽減に役立つ事項として、次のことが考えられる。</p> <ul style="list-style-type: none"> ・乗船者は、暴露甲板上で作業を行う場合、救命胴衣を着用すること。 ・小型船舶に1人で乗り組む船長は、防水パックに入れるなどの防水対策を施した携帯電話を常に身に付け、落水した際の連絡手段を確保しておくこと。 ・小型船舶に1人で乗り組む船長は、漁を行う際、作業時などに落水する可能性があるため、事前に縄ばしご等を装備し、安全を確保した上で作業を行うことが望ましい。
