# 船舶事故調査報告書

令和5年3月1日  
 運輸安全委員会（海事専門部会）議決  
 委員 佐藤 雄二（部会長）  
 委員 田村 兼吉  
 委員 岡本 満喜子

事故種類	衝突
発生日時	令和4年10月15日 08時05分ごろ
発生場所	愛媛県今治市津島西方沖 <small>お</small> 小島東灯標から真方位001° 1.5海里（M）付近 （概位 北緯34°09.2′ 東経132°59.1′）
事故の概要	プレジャーボートとりごえは、南西進中、また、プレジャーボート ゴーイングメリー号は、漂泊中、両船が衝突した。 とりごえは、両舷船首部外板に亀裂等を生じ、また、ゴーイングメ リー号は、船外機の破損等を生じた。
事故調査の経過	令和4年10月24日、本事故の調査を担当する主管調査官（広島 事務所）ほか1人の地方事故調査官を指名した。 原因関係者から意見聴取を行った。
事実情報 船種船名、総トン数 船舶番号、船舶所有者等 L×B×D、船質 機関、出力、進水等	A プレジャーボート とりごえ、5トン未満 281-33214 愛媛、個人所有 6.71m (Lr) × 1.80m × 0.60m、FRP ディーゼル機関、30.90kW、平成7年11月 B プレジャーボート ゴーイングメリー号、5トン未満 281-31571 愛媛、個人所有 6.08m (Lr) × 2.04m × 0.88m、FRP ガソリン機関（船外機）、51.50kW、平成6年5月
乗組員等に関する情報	A 船長A 71歳 二級小型船舶操縦士・特殊小型船舶操縦士・特定 免許登録日 昭和50年6月6日 免許証交付日 平成29年12月11日 （令和5年4月19日まで有効） B 船長B 56歳 二級小型船舶操縦士・特殊小型船舶操縦士・特定 免許登録日 平成10年7月21日 免許証交付日 平成30年6月11日 （令和5年7月20日まで有効）
死傷者等	なし
損傷	A 左舷船首部外板に亀裂を伴う破口、右舷船首部外板に亀裂

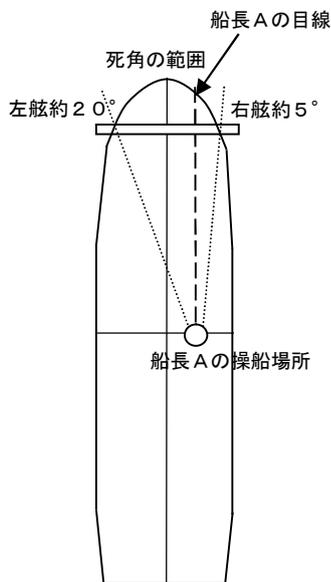
図3 A船の船首浮上による死角の状況

A船は、船長Aの操船場所の目線を基準として、右舷船首方約5°から左舷船首方約20°の範囲に船首浮上による死角が生じていた。

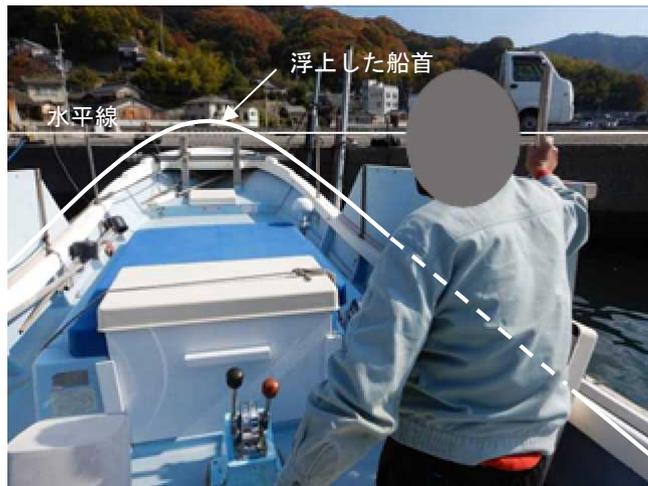
図2 A船の操縦位置からの見通し状況

船長Aは、左舷船首方の釣り船Aを避航する際、釣り船Aに注意を向けながら右舵を取ったので、B船が船首方の死角に入ったことに気付かなかった。

船長Aは、ふだん、背伸びをして船首方の死角を補う見張りを行っていたが、本事故当時、左舷船首方の釣り船Aを避航しようと右舵を取った後は、右舷船首方の遠方の他船が気になり、同船を見て自身の釣り場を選定しながら航行を続けていたので、船首方の死角を補う見張りを行っていませんでした。

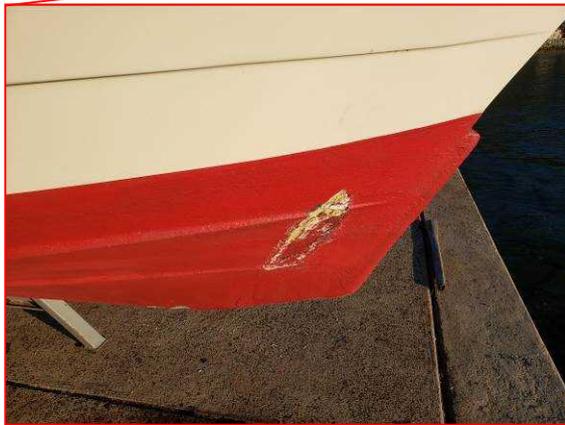
右舷船首部の損傷

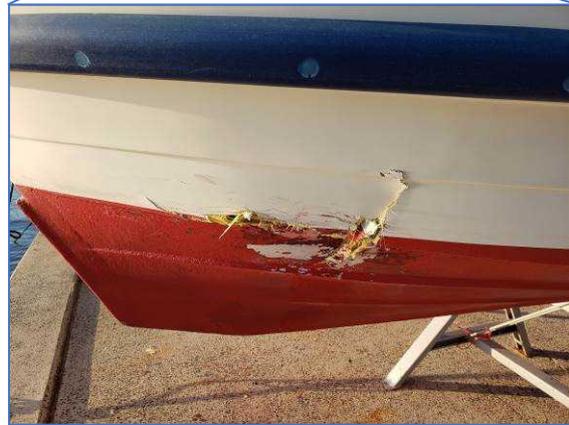
左舷船首部の損傷

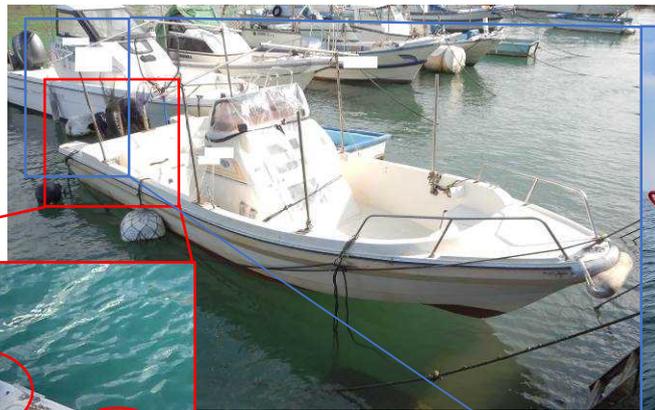
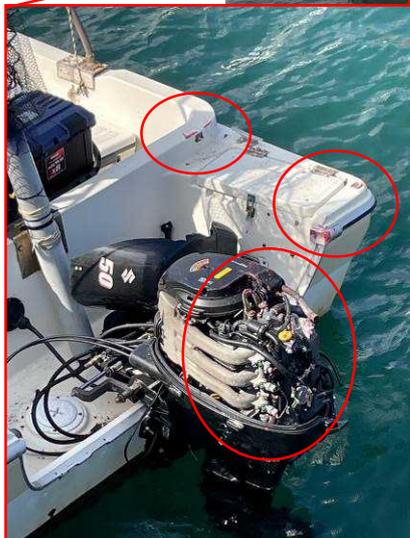
船外機及び右舷船尾部の損傷状況

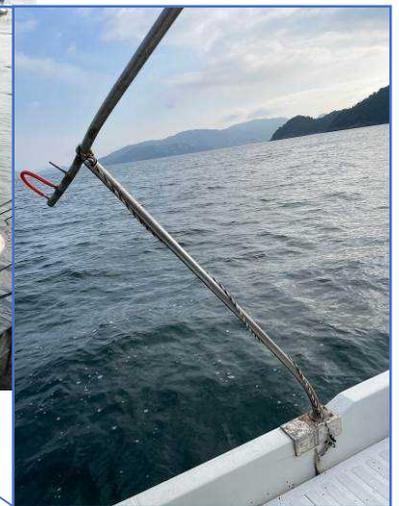
鉄棒の損傷状況
