船舶事故調査報告書

事故種類	乗揚
発生日時	令和4年6月21日 16時01分ごろ
発生場所	山口県大 ^{おおばたけ} 島瀬戸 大 ^{おおいそ} 磯灯台から真方位296° 230m付近 (概位 北緯33° 57.3′ 東経132° 10.5′)
事故の概要	貨物船盛 ^{せいかい} 開丸は、東北東進中、浅所に乗り揚げた。 盛開丸は、船底部外板に擦過傷を生じた。
事故調査の経過	令和4年6月27日、本事故の調査を担当する主管調査官（広島事務所）ほか1人の地方事故調査官を指名した。 原因関係者から意見聴取を行った。
事実情報 船種船名、総トン数 船舶番号、船舶所有者等 L×B×D、船質 機関、出力、進水等	貨物船 盛開丸、499トン 141030、井下海運株式会社（A社）、有限会社グローイング (船舶借入人、B社) 74.70m×12.20m×7.10m、鋼 ディーゼル機関、1,471kW、平成21年3月26日
乗組員等に関する情報	船長 72歳 五級海技士（航海） 免許年月日 昭和63年2月5日 免状交付年月日 令和2年10月1日 免状有効期間満了日 令和8年2月1日 航海士 73歳 三級海技士（航海） 免許年月日 昭和61年6月3日 免状交付年月日 令和3年1月22日 免状有効期間満了日 令和8年6月2日
死傷者等	なし
損傷	船底部外板に擦過傷
気象・海象	気象：天気 雨、風向 南、風力 2、視程 約1,000m 海象：海上 平穏、潮汐 下げ潮の初期、潮高 約217cm（徳山）
事故の経過	本船は、船長及び航海士ほか3人が乗り組み、レーダー及びGPSプロッターを起動し、修理の目的で、空船で、令和4年6月21日13時50分ごろ広島港の造船所に向けて山口県 ^{ひらお} 平生港を出港した。

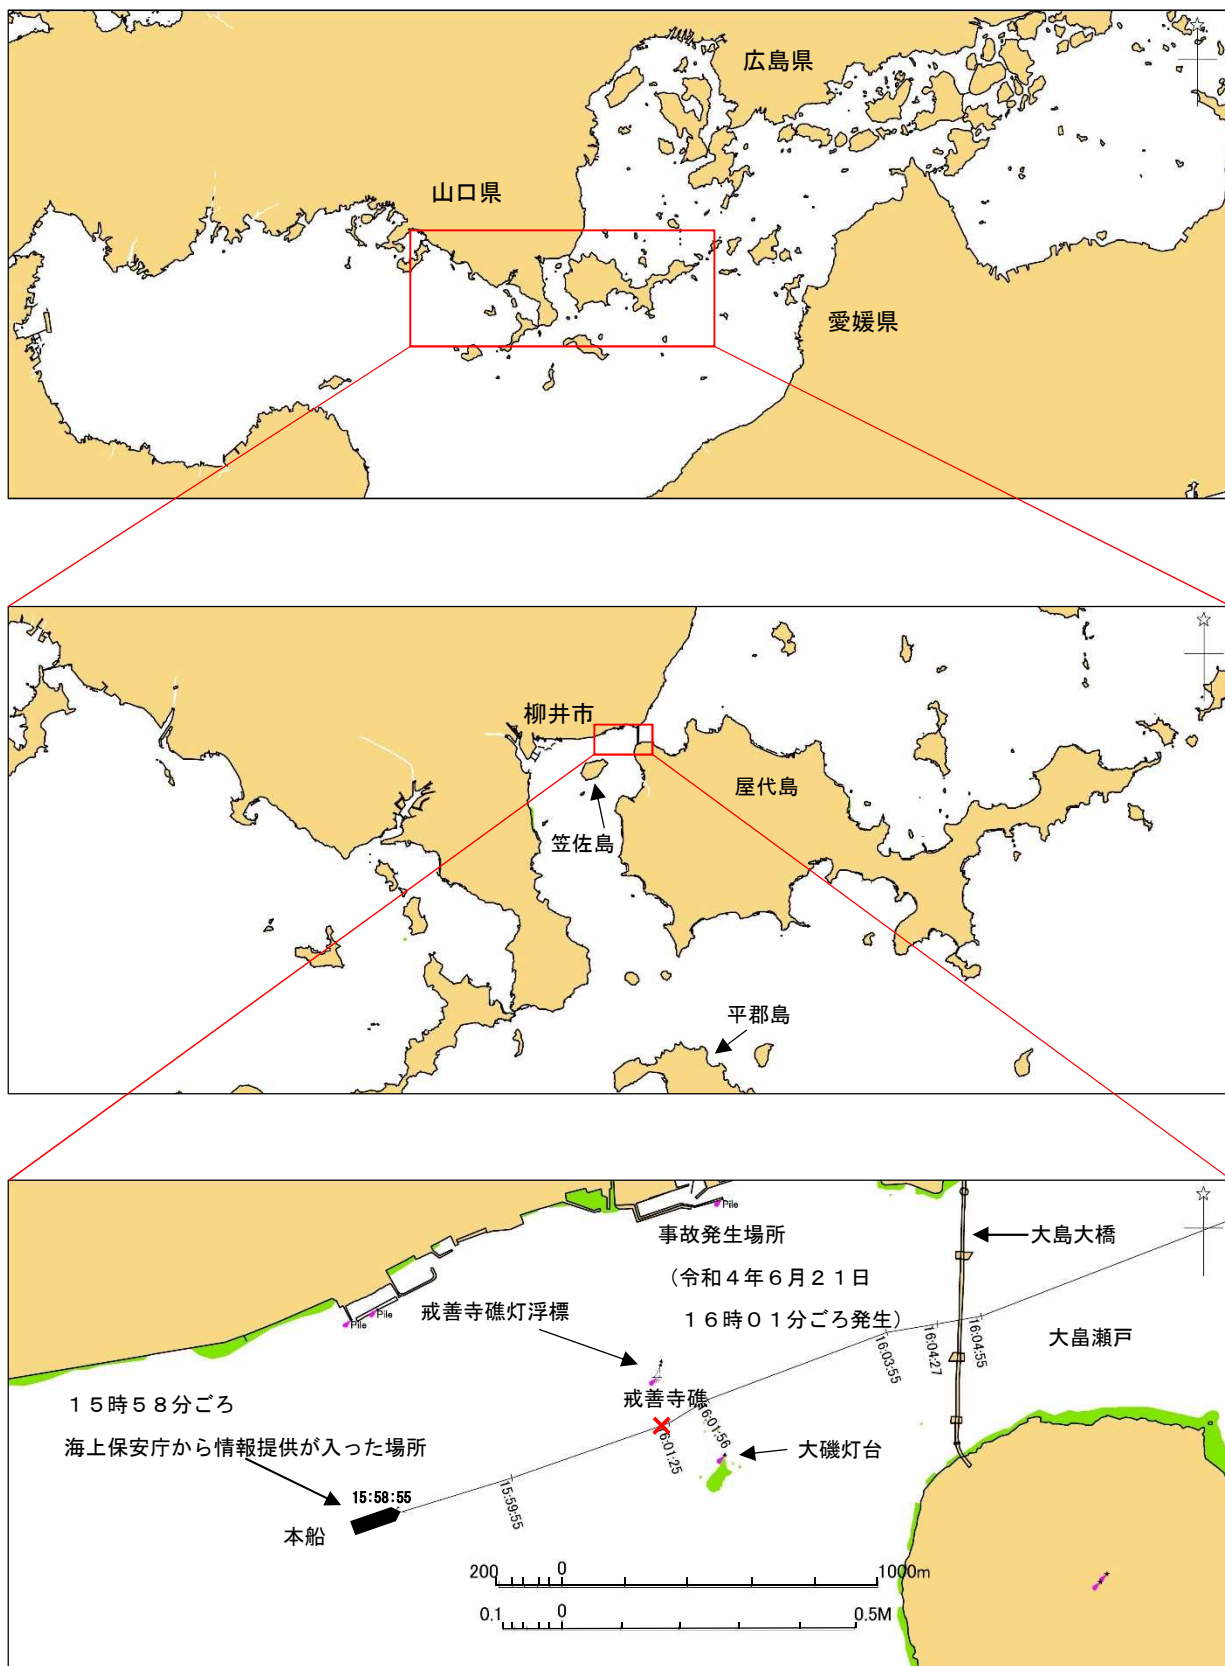
付図1 航行経路図

<p>航海士は、フェリーとVHF 16chで交信をしなかった。</p> <p>航海士は、狭水道である大島瀬戸の操船を船長と交代しなかった。</p>
<p>分析</p> <p>乗組員等の関与</p> <p>船体・機関等の関与</p> <p>気象・海象等の関与</p> <p>判明した事項の解析</p>	<p>あり</p> <p>なし</p> <p>なし</p> <p>本船は、大島瀬戸を東北東進中、航海士が、反航するフェリーの針路が戒善寺礁灯浮標に向かっているように見えた際、同灯浮標の南側の海域をフェリーと左舷対左舷で行き会い航行しようと思い、大磯灯台から254° 1.3M付近で、針路を約070°に定めたまま、航行を続けたことから、戒善寺礁灯浮標と大磯灯台の間の浅所に乗り揚げたものと考えられる。</p> <p>航海士は、戒善寺礁灯浮標の南側の海域に浅所があることを知っていたが、過去に他の船が同灯浮標の南側の海域を航行しているのを見たことがあり、無難に同海域を航行できると思ったことから、同灯浮標の南側の海域をフェリーと左舷対左舷で行き会い航行しようと思い、大磯灯台から254° 1.3M付近で、針路を約070°に定めたまま、航行を続けたものと考えられる。</p>
<p>原因</p>	<p>本事故は、本船が大島瀬戸を東北東進中、航海士が、反航するフェリーの針路が戒善寺礁灯浮標に向かっているように見えた際、同灯浮標の南側の海域をフェリーと左舷対左舷で行き会い航行しようと思い、大磯灯台から254° 1.3M付近で、針路を約070°に定めたまま、航行を続けたため、戒善寺礁灯浮標と大磯灯台の間の浅所に乗り揚げたものと考えられる。</p>
<p>再発防止策</p>	<p>今後の同種事故等の再発防止に役立つ事項として、次のことが考えられる。</p> <ul style="list-style-type: none"> ・ 船橋当直者は、大島瀬戸を東進して航行する場合、戒善寺礁灯浮標が示す北方位側の海域を航行すること。 ・ 船橋当直者は、大島瀬戸を航行する場合、速力を落として航行すること。 ・ 船橋当直者は、大島瀬戸を航行する場合、事前に海図を確認し、GPSプロッターに浅所のマーキングをすること。 ・ 船橋当直者は、大島瀬戸を航行する際、反航船の動静に疑問がある場合、反航船にVHF等で確認し、情報を共有すること。 ・ 船橋当直者は、狭水道を航行する場合、操船を船長と交代すること。 ・ 船長は、狭水道を航行する場合、自ら昇橋して操船を行うこと。

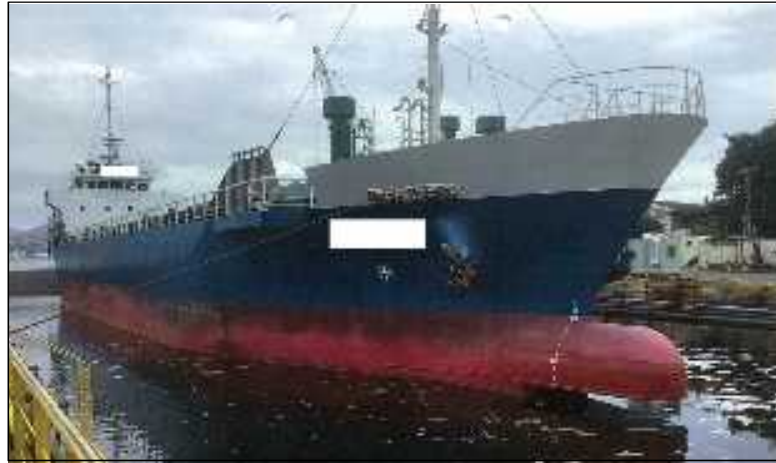
写真1 船体状況（右舷船首方から撮影）

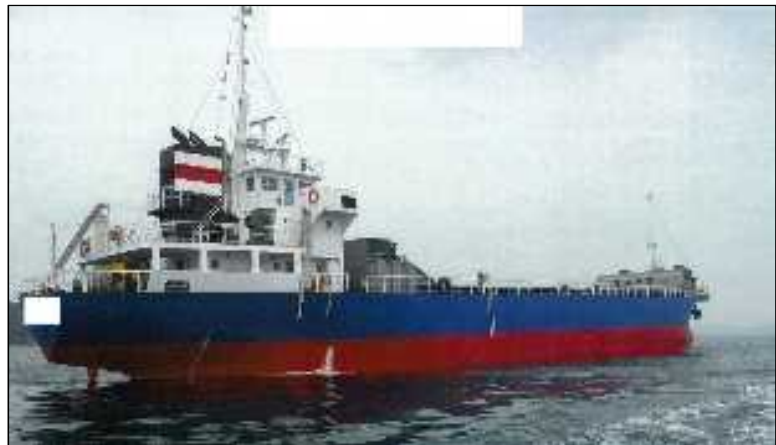
写真2 船体状況（右舷船尾方から撮影）

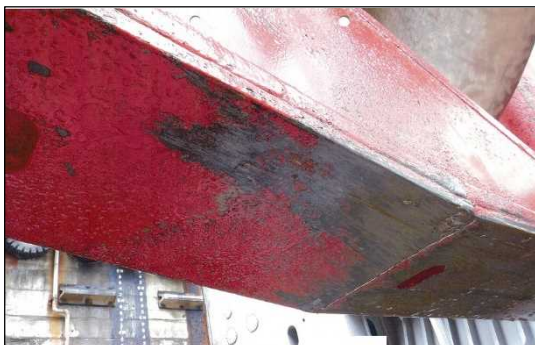
写真3 シューピースの擦過傷

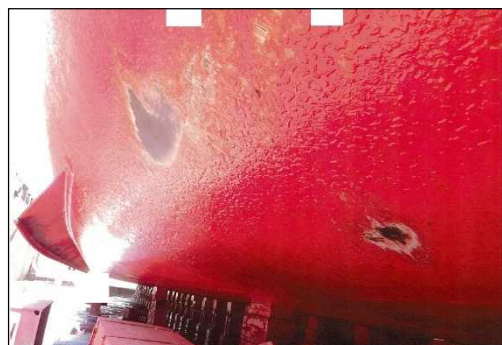
写真4 船底外板の擦過傷
