船舶事故調査報告書

事故種類	乗組員負傷
発生日時	令和4年4月18日 03時50分ごろ
発生場所	北海道佐呂間町富 ^{とつぶし} 富士漁港北北東方沖（北海道サロマ湖南部） 富 ^{とつぶし} 富士港北防波堤灯台から真方位029° 1,640m付近 （概位 北緯44° 06.7′ 東経143° 49.1′）
事故の概要	漁船第十八佳 ^{かつ} 津丸は、操業中、甲板員1人が、左腕をローラに巻き込まれて負傷した。
事故調査の経過	令和4年5月24日、本事故の調査を担当する主管調査官（函館事務所）ほか1人の地方事故調査官を指名した。 原因関係者から意見聴取を行った。
事実情報 船種船名、総トン数 船舶番号、船舶所有者等 L×B×D、船質 機関、出力、進水等	漁船 第十八佳 ^{かつ} 津丸、4.0トン HK3-122996（漁船登録番号）、個人所有 11.15m（Lr）×2.90m×0.94m、FRP ディーゼル機関、276kW（漁船原簿による）、平成9年3月20日
乗組員等に関する情報	船長 36歳 一級小型船舶操縦士 免許登録日 平成20年9月26日 免許証交付日 平成30年2月7日 （令和5年9月25日まで有効） 甲板員A 66歳
死傷者等	重傷 1人（甲板員A）
損傷	なし
気象・海象	気象：天気 晴れ、風向 東北東、風力 1、視界 良好 海象：海上 平穏、潮汐 下げ潮の初期
事故の経過	本船は、ほたてがい養殖漁業の容器交換作業を行う目的で、船長及び甲板員Aほか3人が乗り組み、令和4年4月18日03時40分ごろ、富 ^{とつぶし} 富士漁港を出航し、03時45分ごろ‘富 ^{とつぶし} 富士漁港北北東方沖のほたてがい養殖施設’（以下「本件養殖施設」という。）に到着し、主機を中立運転として船首を西方に向け、‘ほたてがいの稚貝の入ったざぶとんと呼ばれる容器をぶら下げたロープ’（以下「のし」という。）を左舷側に2か所あるガイドローラに掛け、操業を開始した。

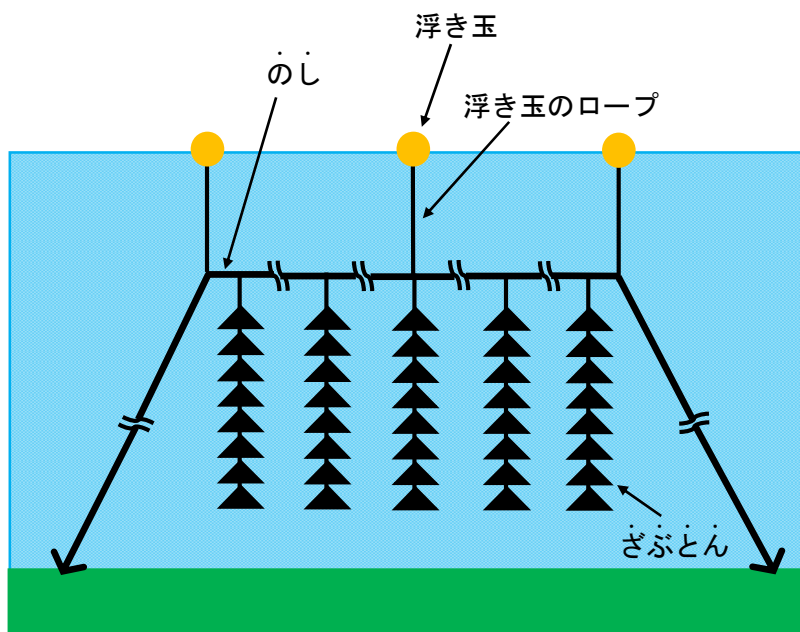
図1 本件養殖施設の状況図（イメージ）

本船は、船長がガイドローラ及び‘巻き揚げローラ’（以下「本件ローラ」という。）の操作、及びざぶとんを揚収する作業に当たり、甲板員A及び乗組員1人がざぶとんを揚収する作業を、別の乗組員2人が揚収されたざぶとんからほたてがいの稚貝を取り出す作業をそれぞれ行っていた。

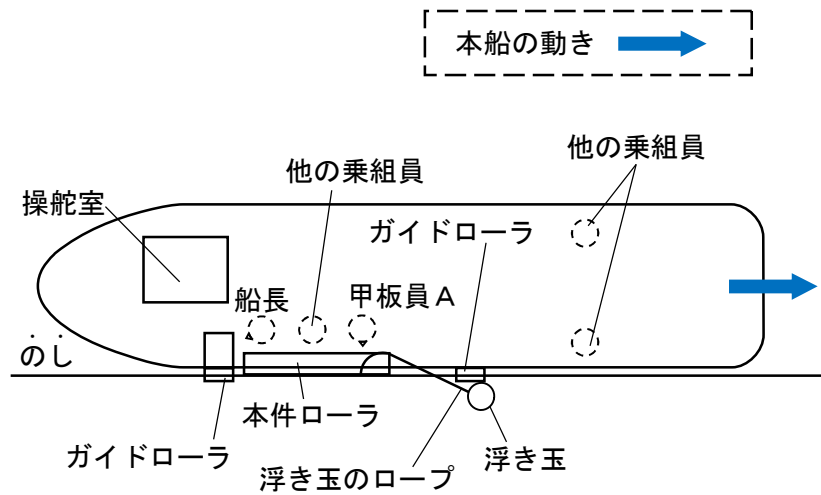
図2 本船の乗組員の配置概略図（イメージ）

船長は、本件ローラを作動させた状態で、ガイドローラを操作して、本船をのしに沿って船尾方に移動させていた。

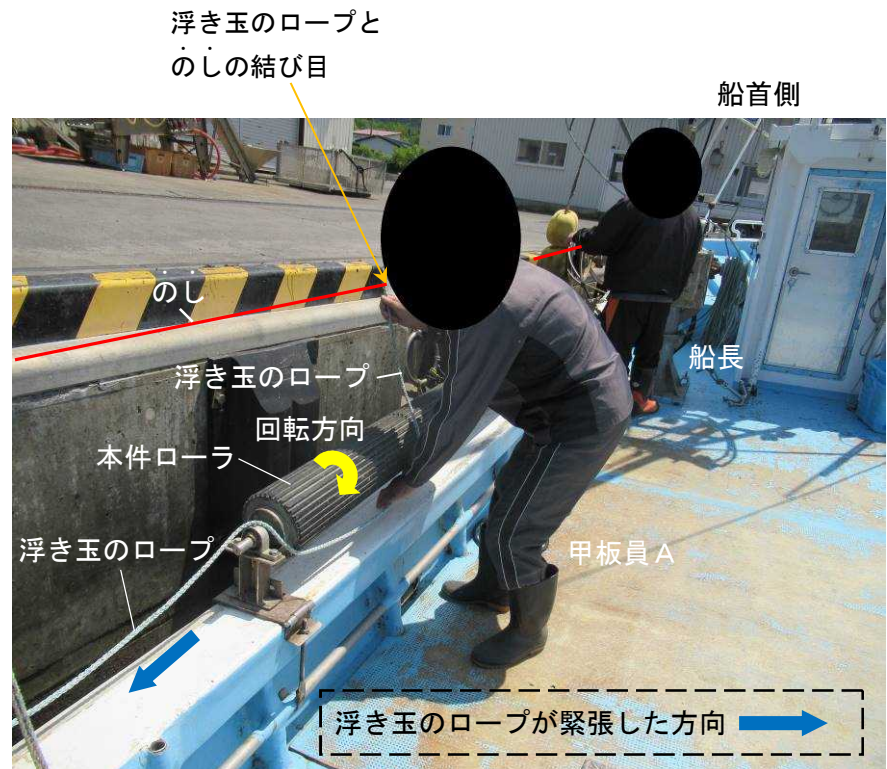
写真1 甲板員Aが巻き込まれた状況（再現）

甲板員Aは、のしに繋がった浮き玉のロープを左手で保持し、同ロープをのしから取り外そうとして、右手で同ロープとのしの結び目を解こうとしていたところ手間取って解くことができないでいるうちに、浮き玉がガイドローラに引っ掛かり、左手で同ロープを保持した状態のまま、同ロープが緊張して本件ローラに接近していく中、03時50分ごろ本件ローラと船縁の間に左腕が巻き込まれた。

<p>甲板員 A は、救急車で北海道遠軽町内の病院に搬送された後、北海道北見市内の病院で左橈尺骨遠位骨幹部骨折と診断された。</p> <p>(付図 1 事故発生場所概略図、写真 1 本船 参照)</p>
その他の事項	<p>本件ローラは、油圧式で、長さが約 301 cm、直径が約 18 cm で、甲板から同ローラの上端までの高さは、約 71.5 cm であった。</p> <p>本件ローラの回転方向は、船尾側から見て時計回りであった。</p> <p>甲板員 A は、本事故当時、小型船舶用救命胴衣、カッパの上下を着用していた。</p> <p>船長は、ガイドローラを操作して本船をのしに沿って移動させる際、引き続いて使用される本件ローラを一旦停止することは余りなかったが、本件ローラを一旦停止するか、一旦停止しない場合でも、本件ローラ付近で作業をしている甲板員 A の方に注意を向けて、浮き玉がガイドローラに引っ掛かって浮き玉のロープが緊張するなどの異常を認めた場合には、すぐに本件ローラを停止するようにしていれば良かったと、本事故後に思った。</p> <p>甲板員 A は、本件ローラが回転中、浮き玉のロープを取り外していた際、浮き玉がガイドローラに引っ掛かって同ロープが緊張するなどの異常を感じたときには、作業を無理に続けず、巻き込まれる前に、すぐに同ロープから手を離し、本件ローラを停止するよう船長に声をかければ良かったと、本事故後に思った。</p>
分析 乗組員等の関与 船体・機関等の関与 気象・海象等の関与 判明した事項の解析	あり なし なし <p>本船は、富武士漁港北北東方沖において操業中、本件ローラを作動させた状態でのしに沿って移動していた際、甲板員 A が、浮き玉のロープをのしから取り外そうとして、右手で同ロープとのしの結び目を解くことに意識を集中していたことから、浮き玉がガイドローラに引っ掛かって同ロープが緊張し、同ロープを保持していた左手が本件ローラに接近していることに気付かずに、本件ローラと船縁の間に左腕が巻き込まれて負傷したものと考えられる。</p>
原因	<p>本事故は、夜間、本船が、富武士漁港北北東方沖において操業中、本件ローラを作動させた状態でのしに沿って移動していた際、甲板員 A が、浮き玉のロープをのしから取り外そうとして、右手で同ロープとのしの結び目を解くことに意識を集中していたため、浮き玉がガイドローラに引っ掛かって同ロープが緊張し、同ロープを保持していた左手が本件ローラに接近していることに気付かずに、本件ローラと船縁の間に左腕が巻き込まれたことにより発生したものと考えられる。</p>

<ul style="list-style-type: none">・ 巻揚げローラ付近で浮き玉のロープをのしから取り外す作業を行う者は、同ローラが回転中、同ロープとのしの結び目を解くことのみを意識を集中せず、浮き玉がガイドローラに引っ掛かって同ロープが緊張するなどの異常を感じたら、すぐにロープから手を離し、声を発するなどして周囲に知らせること。・ 巻揚げローラの操作者は、ガイドローラを操作して自船をのしに沿って移動させる際、巻揚げローラを一旦停止するか、一旦停止しない場合でも、巻揚げローラが回転中、巻揚げローラ付近で作業している者の動きを気に向け、浮き玉がガイドローラに引っ掛かって浮き玉のロープが緊張するなどの異常を認めた場合には、すぐに巻揚げローラ等を停止すること。
--	--
