船舶事故調査報告書

令和5年2月8日

運輸安全委員会（海事専門部会）議決

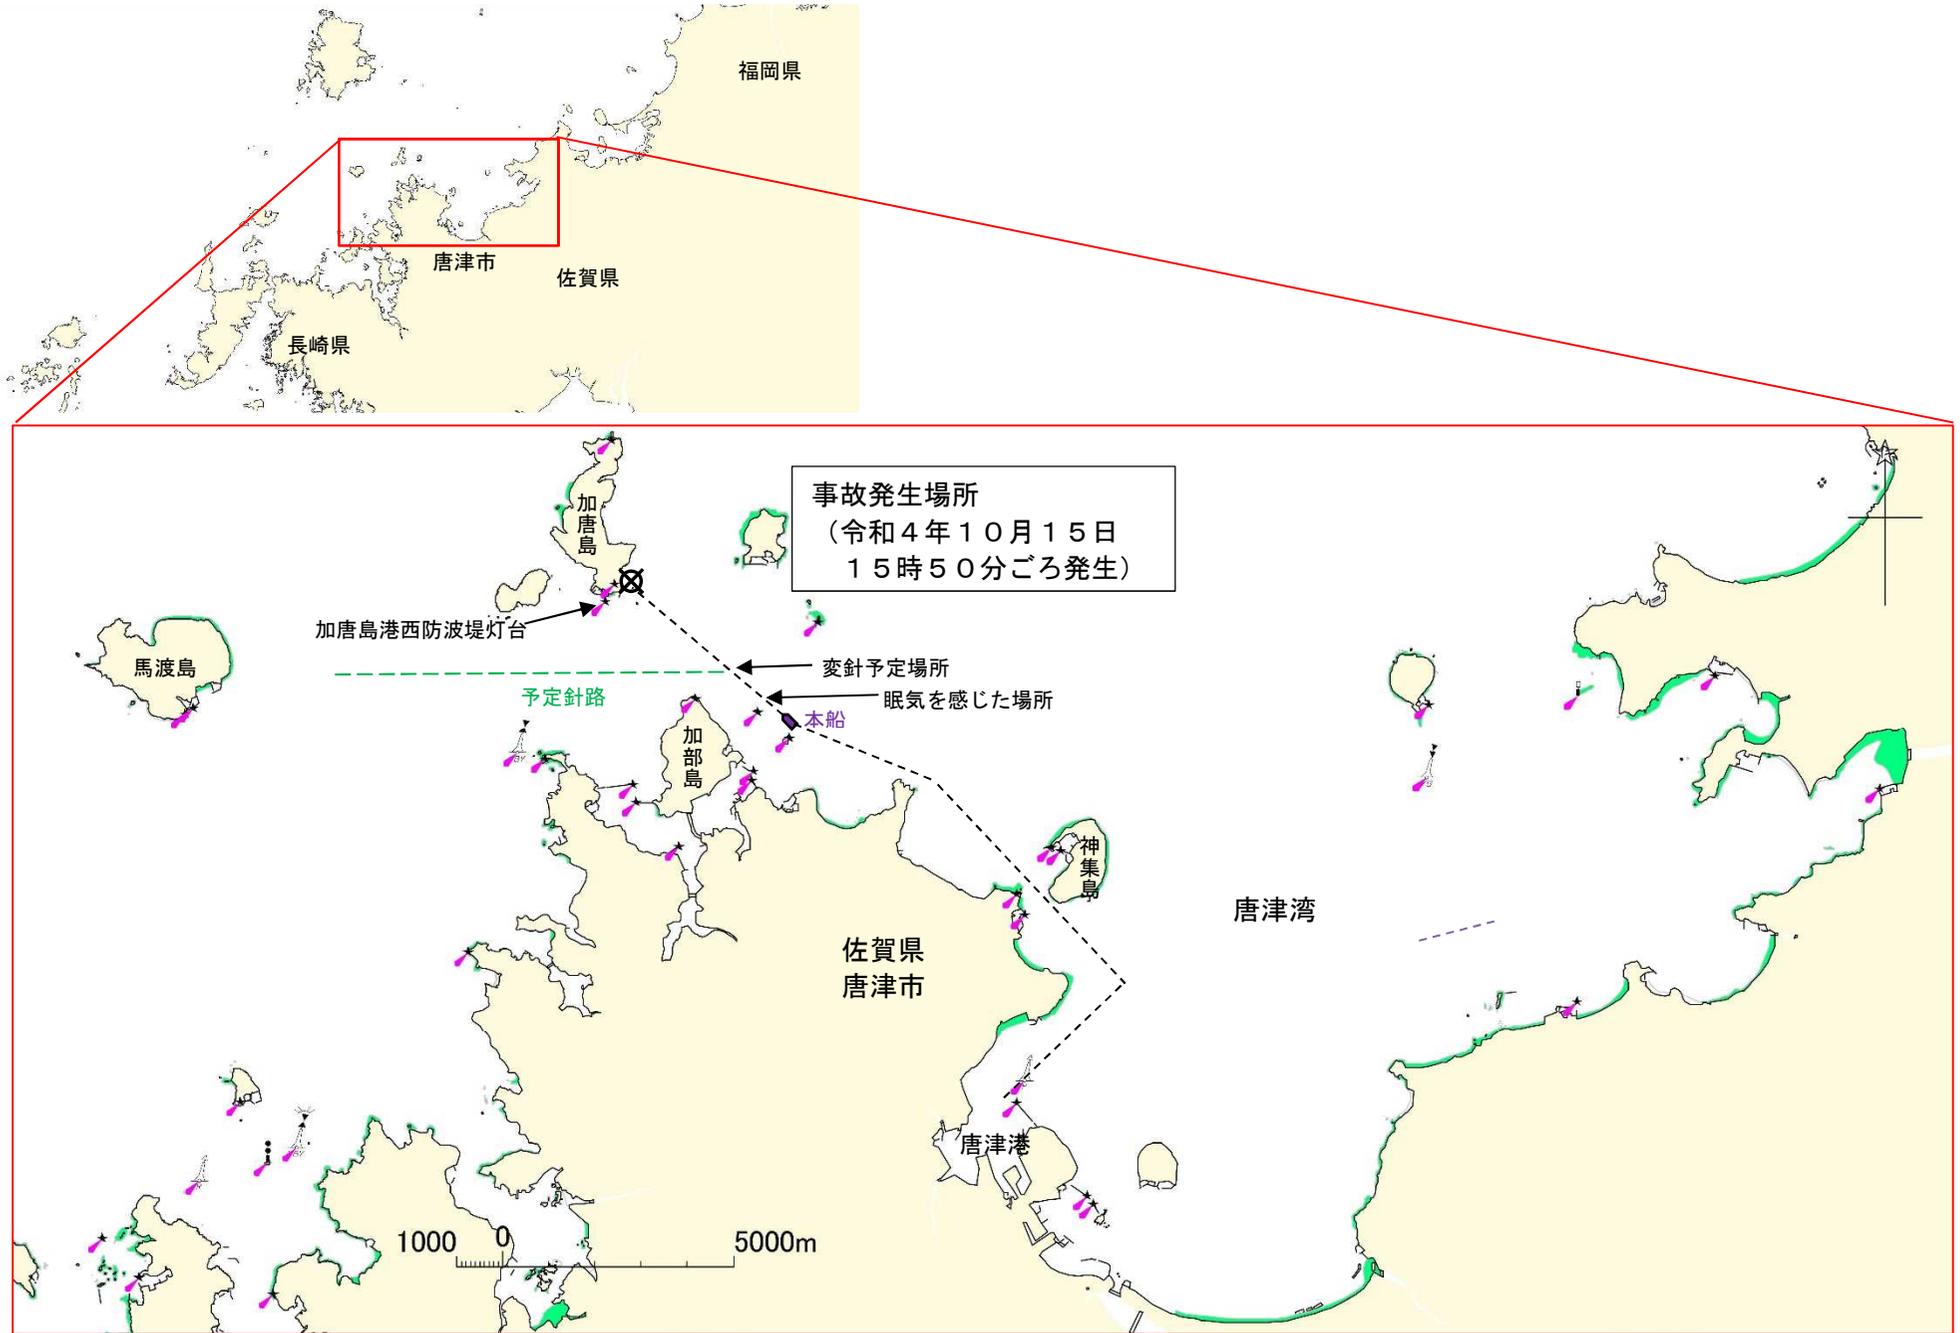
付図1 事故発生経過概略図

<p>加唐島南東岸に向け、約10ノットの対地速力で自動操舵により北西進した。</p> <p>船長は、加部島北東方沖に達した頃、連日の不規則な操業で蓄積された疲労により軽い眠気を感じていたが、あと少しで変針予定場所に到達するので、それまでは眠気を我慢できると思い、同じ姿勢のまま操船を続けた。</p> <p>船長は、15時40分ごろ居眠りに陥り、加部島北北東方沖の変針予定場所を通過して航行を続け、15時50分ごろ衝撃を感じて目覚め、周囲を見て加唐島南東岸の干出浜に乗り揚げたことを知った。</p> <p>船長は、僚船に乗船していた漁労長に本事故発生の連絡を行った後、本船の損傷状況を調査し、浸水等がないことを確認した。</p> <p>漁労長は、海上保安庁に本事故発生の通報を行った。</p> <p>本船は、主機を後進運転に掛けて離礁し、自力で航行して所属する船団の基地のある長崎県佐世保市小佐々町に向かった。</p> <p>(付図1 事故発生経過概略図 参照)</p>
<p>その他の事項</p>	<p>本船の喫水は、船首約0.5m、船尾約2.0mであった。</p> <p>本船には、船橋航海当直警報装置（以下「本件警報装置」という。）が設置されていた。</p> <p>船長は、ふだん航行中、本件警報装置のモーション検出器の設定を5分にして作動させていたが、本事故時、電源を入れることを失念していた。</p> <p>船長の本事故発生前3日間の行動は、次のとおりであった。</p> <ul style="list-style-type: none"> ・13日は、海上が時化であったので自宅にて休息を取った。 ・14日は、早朝に出漁し、16時ごろ漁場に到着して約2時間の仮眠後、夜間操業を2回行った。 ・15日は、04時ごろ漁場を出発して08時ごろに唐津港に入航し、13時ごろ水揚げが終了した後に食事をとり、15時ごろ漁場に向けて出航した。 <p>船長は、持病もなく、健康状態は良好で、1日の睡眠時間が平均で約4～6時間であった。</p> <p>船長は、ふだん眠気を感じた際、身体を動かしたり、コーヒーを飲んだり、操舵室から外に出て外気に当たったりしていた。</p> <p>船長は、加部島北東方沖で眠気を感じた際、立って操船に当たるか、他の乗組員を呼んで2人で船橋当直を行っていただければ良かったと本事故後に思った。</p>
