船舶事故調査報告書

事故種類	衝突
発生日時	令和4年9月23日 10時45分ごろ
発生場所	熊本県上天草市湯島東南東方沖 湯島港8号防波堤北灯台から真方位121° 1.3海里（M）付近 （概位 北緯32° 35.3′ 東経130° 21.3′）
事故の概要	プレジャーボートりきまるは、東方に向かって発進した直後、また、プレジャーボート芳好丸は、船首を東方に向けて釣りを行いながら漂泊中、両船が衝突した。 芳好丸は、同乗者1人が負傷し、左舷船尾部外板の圧損等を生じ、また、りきまるは、右舷船首部外板に擦過傷を生じた。
事故調査の経過	令和4年9月27日、本事故の調査を担当する主管調査官（長崎事務所）ほか1人の地方事故調査官を指名した。 原因関係者から意見聴取を行った。
事実情報 船種船名、総トン数 船舶番号、船舶所有者等 L×B×D、船質 機関、出力、進水等	A プレジャーボート りきまる、5トン未満 290-54124 熊本、株式会社大豊 10.06m (Lr) × 2.59m × 0.86m、FRP ディーゼル機関、198.59kW、平成12年7月 B プレジャーボート 芳好丸、5トン未満 293-28386 熊本、個人所有 4.91m (Lr) × 1.59m × 0.60m、FRP ガソリン機関（船外機）、22.10kW、平成6年6月
乗組員等に関する情報	A 船長A 46歳 一級小型船舶操縦士・特殊小型船舶操縦士 免許登録日 令和3年6月21日 免許証交付日 令和3年6月21日 （令和8年6月20日まで有効） B 船長B 59歳 二級小型船舶操縦士 免許登録日 平成24年10月4日 免許証交付日 平成29年9月19日 （令和4年10月3日まで有効）
死傷者等	A なし

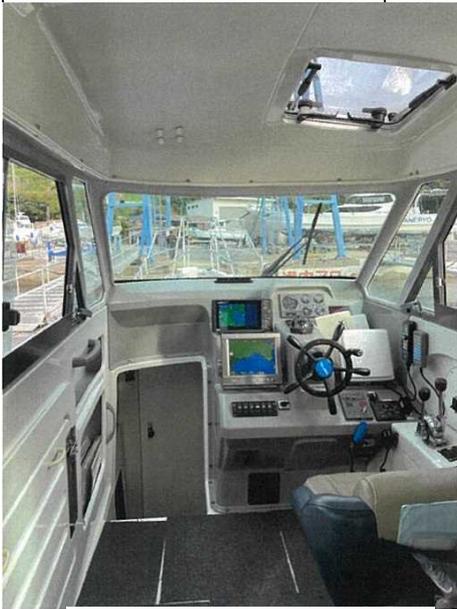
<p>船長Bは、携帯電話で海上保安庁に本事故発生^の通報を行った。</p> <p>B船は、海上保安庁の巡視艇にえい航されて熊本^{みずみ}県三角港に向かった。</p> <p>(付図1 事故発生経過概略図、写真3 A船、写真4 A船の損傷、写真5 B船、写真6 B船の損傷 参照)</p>
その他の事項	<p>船長Aは、湯島東南東方沖の釣り場には春ごろから11月ごろにかけて月平均で1～2回出掛けていた。</p> <p>A船は、操縦席の高さが低く、操縦席に腰を掛けた位置からでは前部甲板に遮られて水平線が見えず、船首方に死角を生じていた。(写真1、写真2参照)</p>

写真1 A船の操舵室内

船長Aは、ふだん、航行中、船首を左右に振って船首方の死角を補う操船を行っていたが、本事故時、発進した直後だったので、船首を振っていなかった。

<p>再発防止策</p>	<p>船長Aは、本事故後、A船を発進させる際、前部甲板に赴いて船首方の確認を行うこととした。</p> <p>今後の同種事故等の再発防止及び被害の軽減に役立つ事項として、次のことが考えられる。</p> <ul style="list-style-type: none"> ・船首方に死角が生じる船舶の船長は、船首方に他船がいないと思わず、発進する前に前部甲板に赴くなどして、周囲の状況を

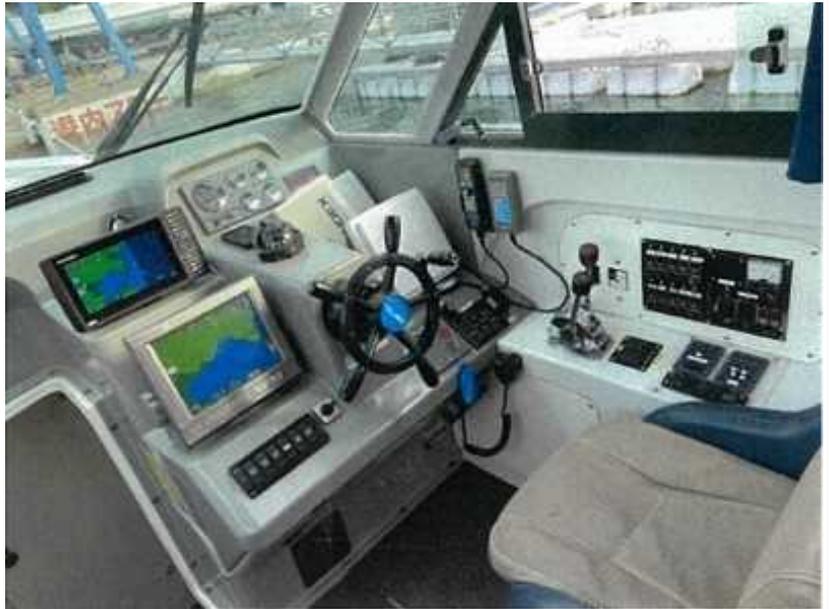
写真2 A船の操縦席

船長Aは、後部甲板から操縦席に移動する際、A船の周囲に他船がないことを確認したが、前部甲板に赴いて船首方の確認を行っていたら、船首方近距離で漂泊中のB船を視認でき、B船を避けて航行できたのではないかと本事故後に思った。

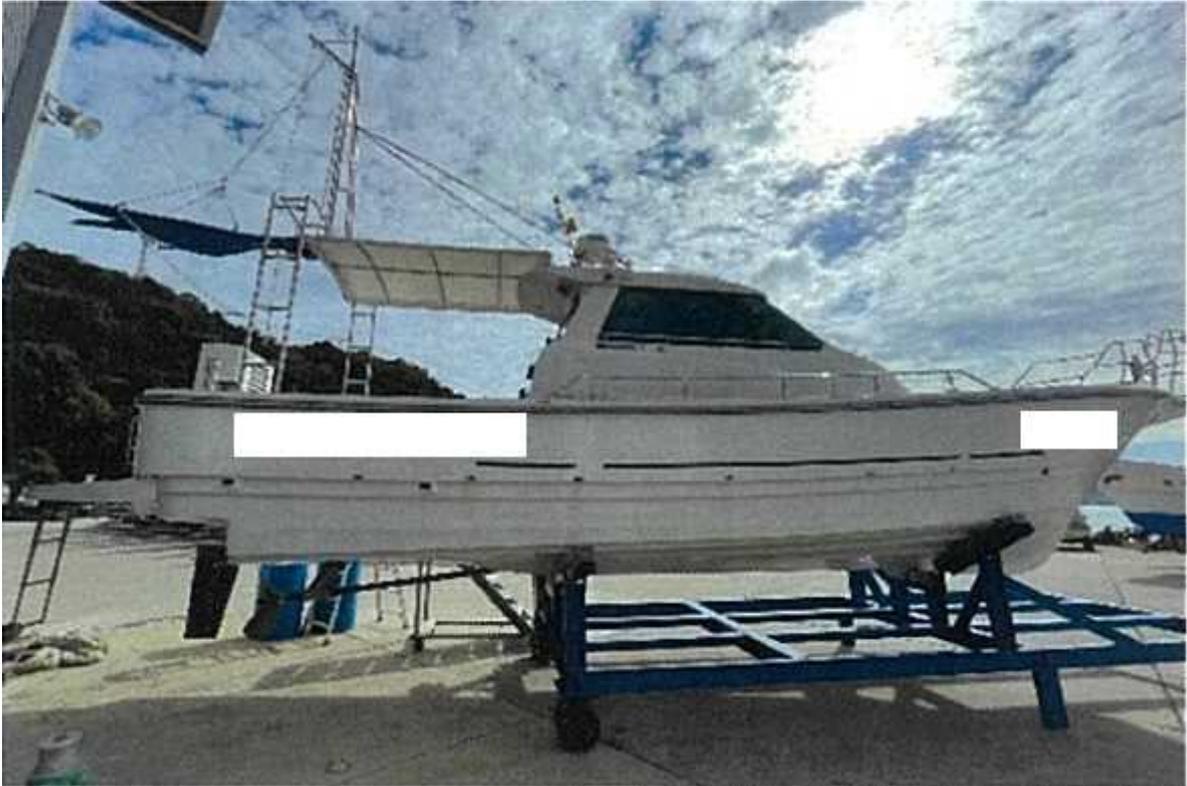
写真3 A船

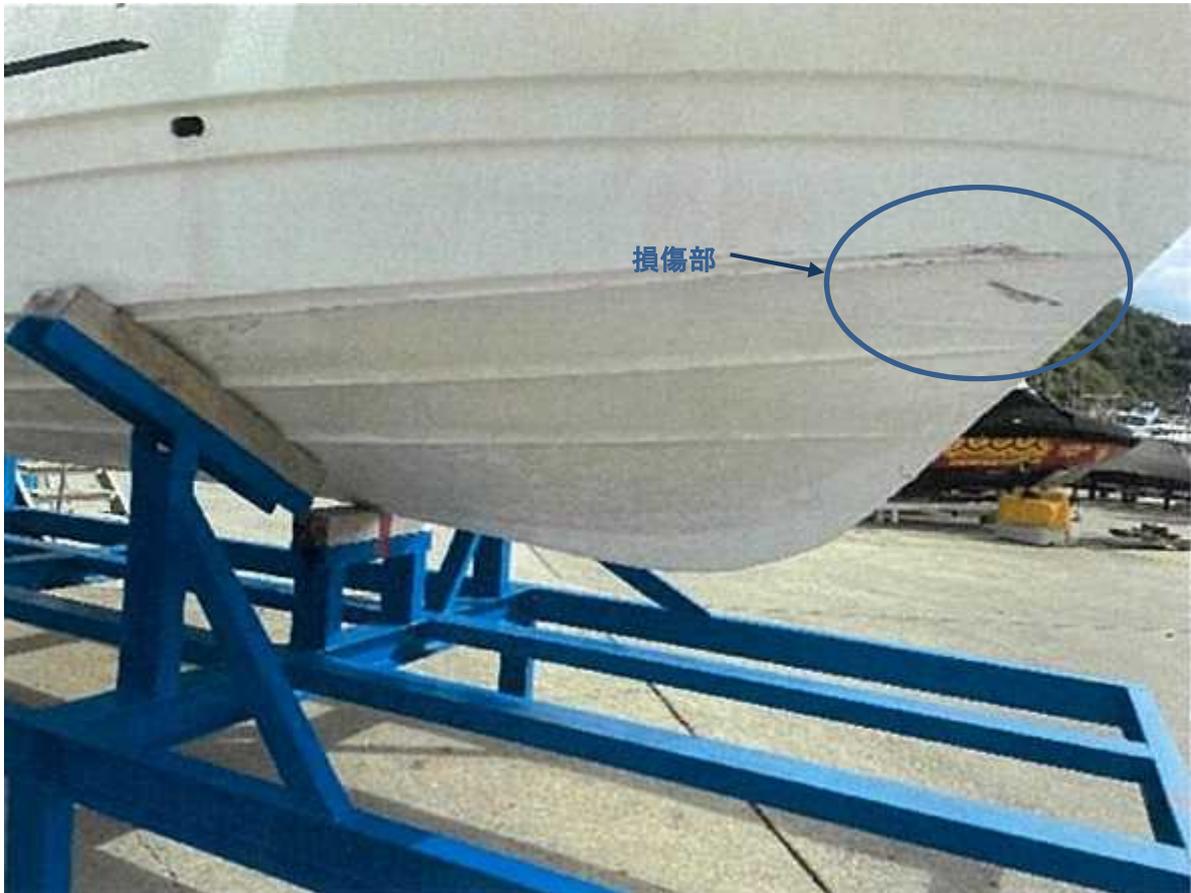
B 軽傷 1人（同乗者）
損傷	A 右舷船首部外板に擦過傷 B 左舷船尾部外板に圧損、船外機に割損
気象・海象	気象：天気 晴れ、風向 北東、風速 約2.7m/s、視界 良好 海象：海上 平穏、潮汐 下げ潮の中央期、潮流 約1ノット（kn）の西流
事故の経過	<p>A船は、船長Aが1人で乗り組み、知人等6人を乗せ、釣りの目的で、令和4年9月23日08時30分ごろ熊本県天草市所在のマリーナを出航し、09時00分ごろ湯島東南東方沖の釣り場に到着し、船首を東方に向けて漂泊して釣りをを行い、潮上りを数回繰り返していた。</p> <p>船長Aは、上天草市黒島周辺海域に向けて潮上りを行うこととし、昼間で視界が良かったので、レーダーを休止状態としたまま、GPSプロッターを作動させ、操舵室右舷側の操縦席に腰を掛け、船首方に船舶を認めなかったため、船首方に航行の支障となる他船はいないと思い、東方に向かって発進した。</p> <p>船長Aは、10時45分ごろ何かに衝突したような音が聞こえたので、周囲を見てB船と衝突したことを知った。</p> <p>船長Aは、A船を反転させてB船の近くに向かい、海中にいたB船の同乗者（以下「同乗者B」という。）をA船に引き揚げた後、A船をB船に寄せて接舷させた。</p> <p>船長Aは、同乗者Bのけがの有無を確認した後、A船の後部甲板にいた同乗者に118番通報を行わせた。</p> <p>A船は、同乗者Bを乗せたまま、自力で航行してマリーナに向かった。</p> <p>B船は、船長Bが1人で乗り組み、同乗者Bを乗せ、釣りの目的で、08時00分ごろ上天草市上天草港江樋戸港区の係留場所を出航し、08時10分ごろ湯島東南東方沖の釣り場に到着し、船首を東方に向けて漂泊して釣りをを行い、潮上りを数回繰り返していた。</p> <p>船長Bは、操縦区画左舷側に置いた椅子に左舷方に向けて腰を掛け、同乗者Bが後部甲板左舷側の台に腰を掛け、それぞれ左舷方に竿を出して釣りを行っていた。</p> <p>船長Bは、衝突の約10秒前、船尾方30～40m付近に、B船に向かって接近してくるA船を初めて認め、衝突の危険を感じてA船に向かって大声を出して避航を促したが、同乗者Bが海に飛び込んだ直後、B船の左舷船尾部とA船の右舷船首部とが衝突した。</p> <p>同乗者Bは、海に飛び込んだ際、両足がA船と接触した。</p> <p>同乗者Bは、A船に引き揚げられ、A船でマリーナまで運ばれた後、救急車で宇城市内の病院に搬送され、両側下腿擦過傷、右下腿打撲傷及び左足関節捻挫と診断された。</p>

写真4 A船の損傷

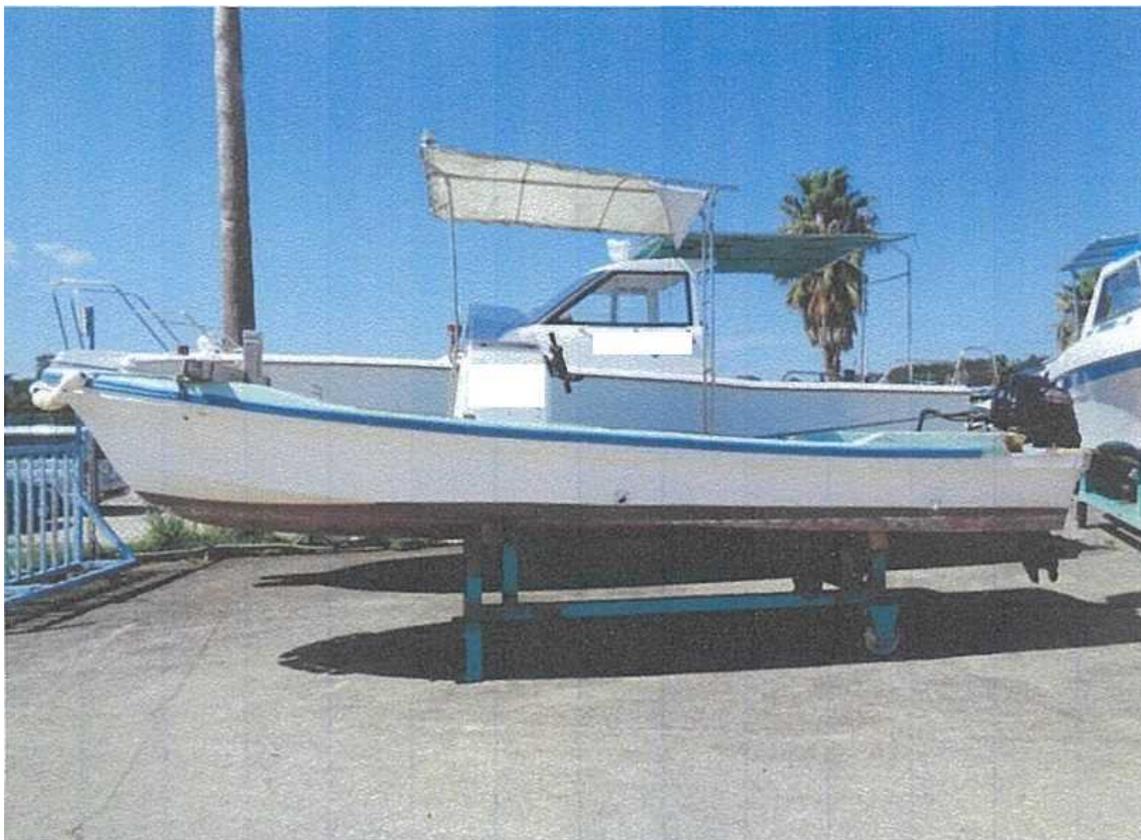
写真5 B船

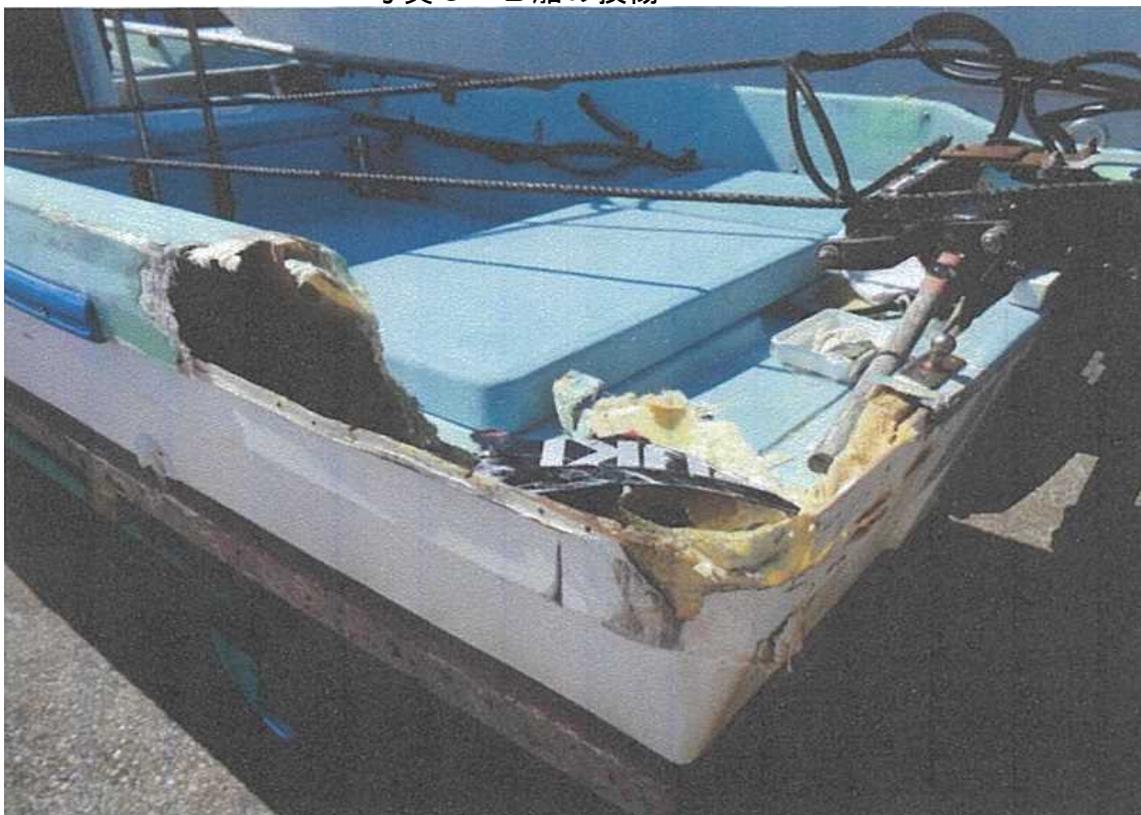
写真6 B船の損傷
