# 船舶事故調査報告書

令和5年3月1日

運輸安全委員会（海事専門部会）議決

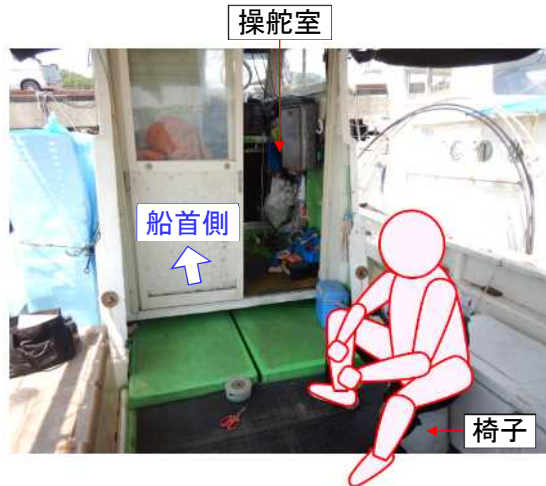
写真2 船長Aの作業位置及び姿勢

船長Aは、その後、餌を巻き付けていない擬餌針が少なくなり、漁具の準備作業を早く済ませてしまおうと、12時42分ごろから後部甲板の椅子に腰を掛けたまま操舵室のレーダーを時折見ながら航行中、12時52分ごろ船体に衝撃を感じ、立ち上がって船首方を見たところ、B船と衝突したことが分かり、主機を中立運転とした。  
(写真2、写真3 参照)

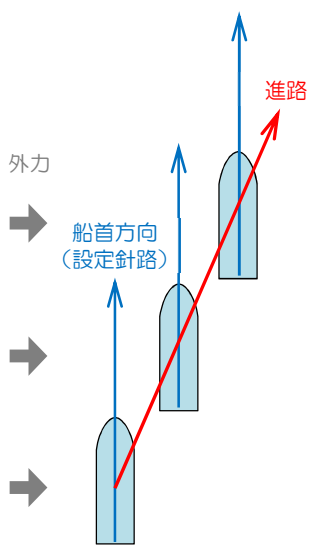
図1 斜行 (イメージ)

船首方位保持モードでは、風や潮流等の外力の影響を受ける状況下、設定針路と船首方位とのずれが一定値を超えると、船首方位が設定針路に追従するように舵が取られるが、設定針路と船体の移動方向とに生じたずれは修正されず、外力の影響を受ける状況下では、船首方向と進路（船体の移動方向）とが一致しない状態で斜行を続ける場合がある。（図1参照）

<p>なく、また、三重式見港に近づいてから針路を修正すれば良いと思っていたことから、GPSプロッターで圧流状況を確認せず、A船がB船に向かって大きく斜行して接近していたことに気付かなかったものと考えられる。</p> <p>B船は、三重式見港南西方沖において船首を北西方に向けて錨泊中、船長Bが、左舷方からB船に向かって航行するA船を認めた際、ふだん錨泊中のB船を航行中の他船が避けていたので、いずれA船もB船を避けると思込み、錨泊を続けたことから、A船と衝突したものと考えられる。</p> <p>(2) その他安全に関する分析</p> <p>船長Aは、風や潮流等の外力の影響を受ける状況下、自動操舵装置の船首方位保持モードを使用して航行する際、船体が斜行する可能性があることから、本事故当時、斜行に留意し、GPSプロッターを使用して圧流状況を随時確認した上、船体の移動方向の見張りを行う必要があったもの認められる。</p>
<p><b>原因</b></p>	<p>本事故は、三重式見港南西方沖において、A船が北西風に圧流されて斜行しながら北東進中、B船が船首を北西方に向けて錨泊中、船長Aが、後部甲板で漁具の準備作業を行いながら航行を続け、また、船長Bが、いずれA船がB船を避けると思込み、錨泊を続けたため、両船が衝突したものと考えられる。</p>
<p><b>再発防止策</b></p>	<p>船長Bは、本事故後、B船に携帯式エアホーンを備えた。</p> <p>今後の同種事故等の再発防止に役立つ事項として、次のことが考えられる。</p> <ul style="list-style-type: none"> <li>・ 漁船に1人で乗り組む船長は、他船が少ない海域において自動操舵で航行する場合であっても、操舵室外で漁具の準備作業等を行わずに、操舵室で常時周囲の適切な見張りを行いながら操船を行うこと。</li> <li>・ 船長は、風や潮流等がある状況下、自動操舵装置の船首方位保持モードを使用して航行する際、船体が斜行する可能性があることに留意し、正船首方向のみの見張りを行わずに、GPSプロッターを使用したり、周囲の状況を注意深く観察したりして圧流状況を随時確認した上、船体の移動方向の見張りも行うこと。</li> <li>・ 錨泊中の小型船舶の船長は、自船に向けて航行する他船を認めた場合、予断を持たず、前広に携帯式エアホーンなどの大きな音を出せる器具を使用して注意喚起を行い、また、必要に応じ、余裕のある時機に揚錨して船体を移動させるなどの措置を採ること。</li> </ul>

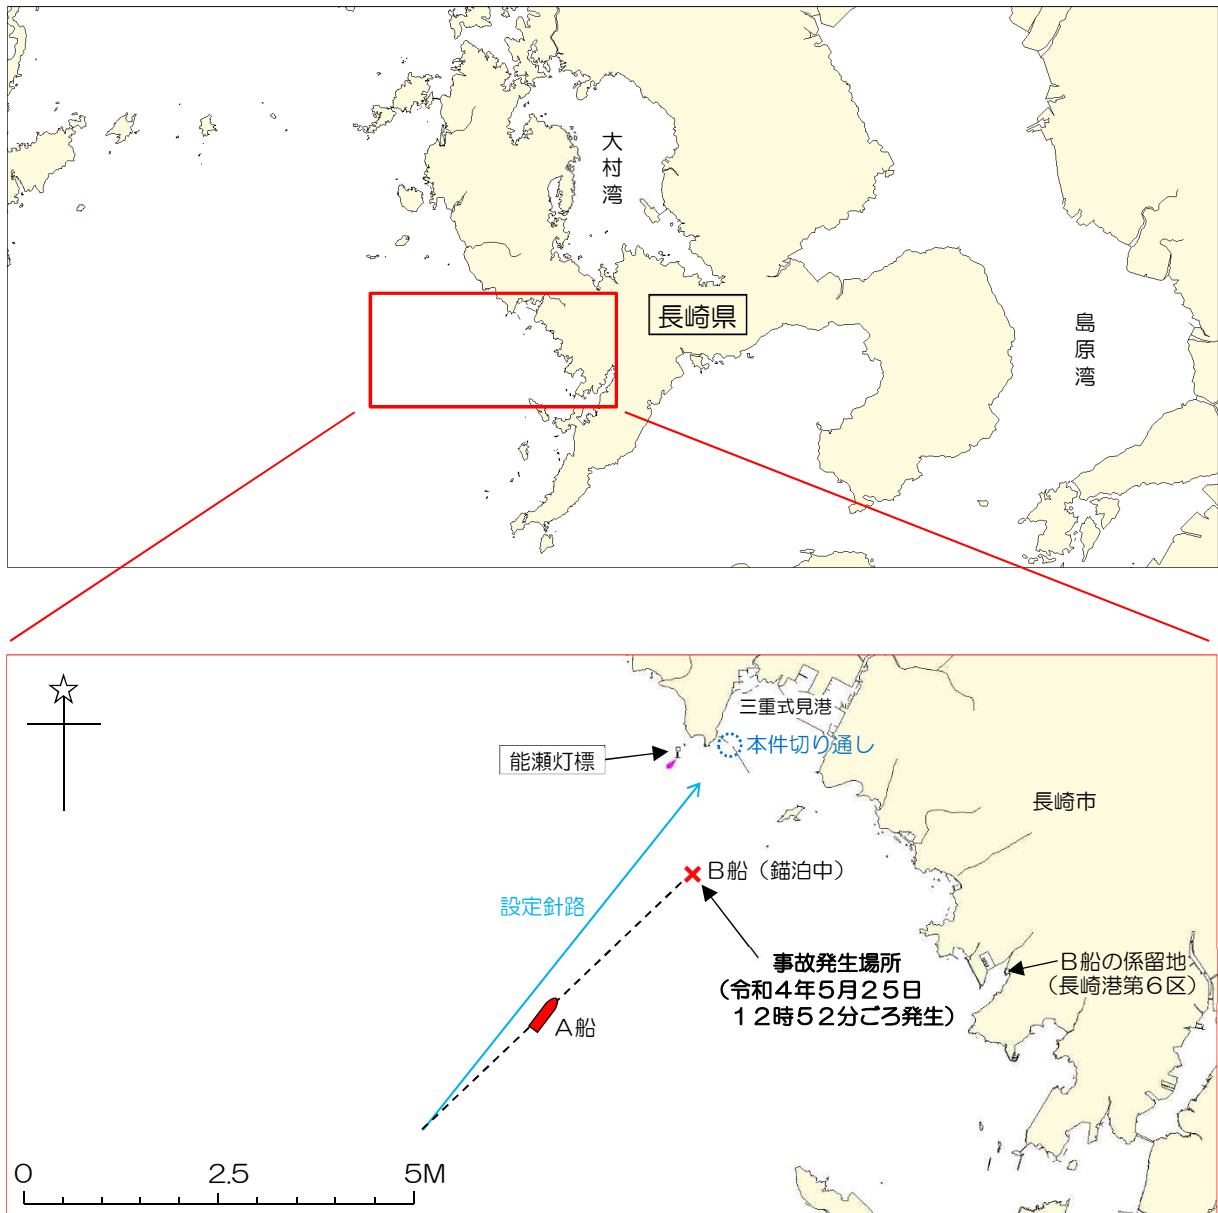
付図1 事故発生経過概略図

船長Bは、A船との距離が約200mとなり、A船の動静を見守ることとしたが、なおもA船がB船に向かって航行を続け、A船との距離が約100mとなったとき、B船の存在を知らせようと立ち上がって大声を上げたものの、A船が転舵する様子がないまま間近に接近してくるのを認めた。

船長Bは、A船との衝突は避けられないと考え、海に飛び込むこととし、A船の船首部とB船の左舷船首部が衝突する直前、左舷船尾部から左舷方の海に飛び込んだ。
