船舶事故調査報告書

令和5年3月1日

運輸安全委員会（海事専門部会）議決

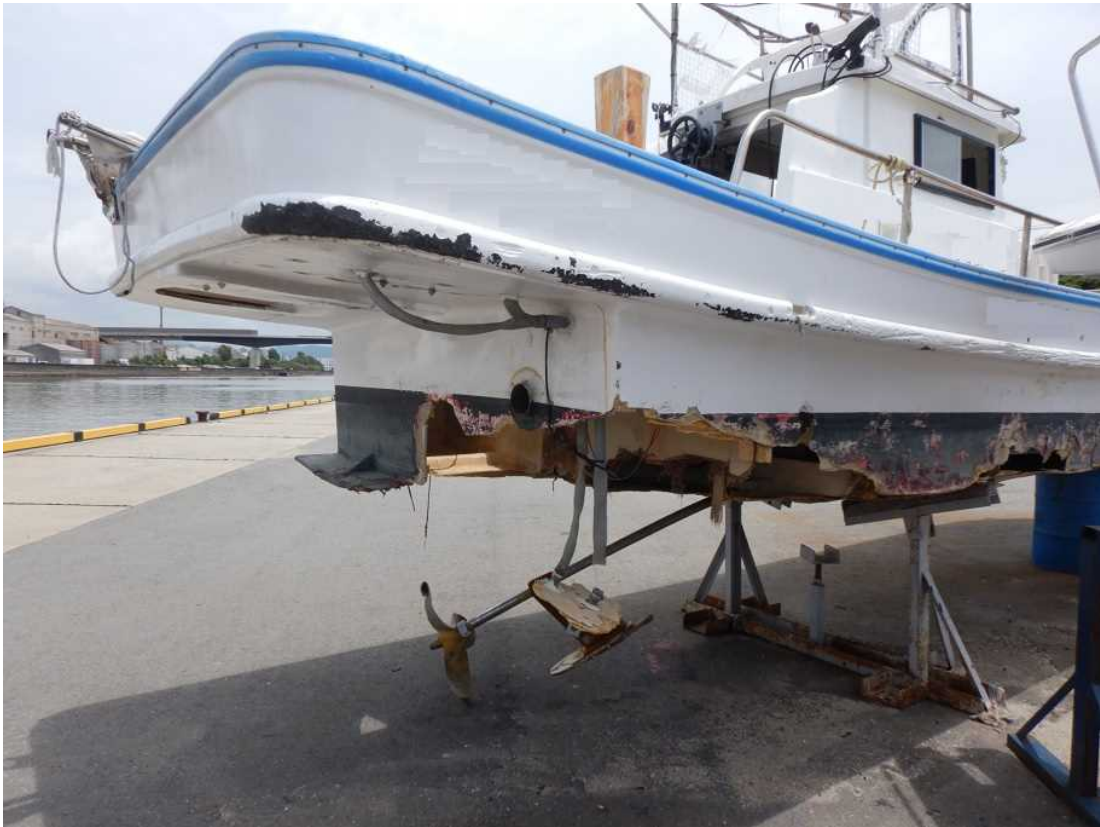
事故種類	乗揚
発生日時	令和4年6月15日 17時57分ごろ
発生場所	福岡県大牟田市大牟田港 大牟田港灯台から真方位205°500m付近 (概位 北緯33°01.9′ 東経130°25.0′)
事故の概要	プレジャーボート珠湊丸は東北東進中、浅所に乗り揚げた。 珠湊丸は、船尾部船底に破口、舵及びプロペラに曲損等を生じた。
事故調査の経過	令和4年6月20日、本事故の調査を担当する主管調査官（長崎事務所）ほか1人の地方事故調査官を指名した。 原因関係者から意見聴取を行った。
事実情報 船種船名、総トン数 船舶番号、船舶所有者等 L×B×D、船質 機関、出力、進水等	プレジャーボート 珠湊丸、2.62トン FO3-57713（漁船登録番号）、個人所有 8.10m(Lr)×2.11m×0.70m、FRP ディーゼル機関、29.4kW、昭和55年8月17日 第293-42252号（船舶検査済票の番号）
乗組員等に関する情報	船長 55歳 二級小型船舶操縦士・特殊小型船舶操縦士・特定 免許登録日 平成8年3月21日 免許証交付日 令和2年5月1日 (令和8年3月20日まで有効)
死傷者等	なし
損傷	船尾部船底に破口、舵及びプロペラに曲損等
気象・海象	気象：天気 曇り、風向 北西、風速 約2.0m/s、視界 良好 海象：海上 平穏、潮汐 低潮時
事故の経過	本船は、船長が1人で乗り組み、知人（以下「同乗者」という。）1人を乗せ、令和4年6月15日06時30分ごろ大牟田港の船溜まりを出航し、三池港西方沖での釣りを終え、17時30分ごろ帰途についた。 本船を係船している大牟田港の船溜まりは南西方に開口し、開口部周辺及び同部南西方には干出域が広がっており、船溜まりの入口から南西方の干出域に沿って数メートル間隔でのり網用の支柱が敷設さ

写真1 本船の損傷状況
