船舶事故調査報告書

令和5年3月1日

事故種類	乗揚
発生日時	令和4年10月2日 23時16分ごろ
発生場所	長崎県長崎市長崎港（中ノ島南東端付近） 長崎港沖防波堤南灯台から真方位032°500m付近 （概位 北緯32°43.1′ 東経129°48.7′）
事故の概要	プレジャーボート海遊丸IIは、北西進中、干出岩に乗り揚げた。 海遊丸IIは、船長及び同乗者2人が負傷し、船底部外板等の亀裂等を生じた。
事故調査の経過	令和4年10月6日、本事故の調査を担当する主管調査官（長崎事務所）ほか1人の地方事故調査官を指名した。 原因関係者から意見聴取を行った。
事実情報 船種船名、総トン数 船舶番号、船舶所有者等 L×B×D、船質 機関、出力、進水等	プレジャーボート 海遊丸II、1.8トン 293-41640長崎、個人所有 6.33m (Lr) × 2.35m × 1.05m、FRP ガソリン機関（船外機）、58.8kW、平成4年10月
乗組員等に関する情報	船長 63歳 一級小型船舶操縦士・特殊小型船舶操縦士・特定 免許登録日 昭和53年5月12日 免許証交付日 平成30年2月1日 （令和5年5月7日まで有効）
死傷者等	軽傷 3人（船長及び同乗者2人）
損傷	船底部外板及び両舷船側部外板に亀裂及び擦過傷
気象・海象	気象：天気 晴れ、風 ほとんどなし、視界 良好 海象：海上 平穏、潮汐 上げ潮の末期 日没時刻：18時05分ごろ
事故の経過	本船は、船長が1人で乗り組み、令和4年10月2日18時00分ごろ長崎港神ノ島の係留場所を出航して、長崎港外にある大曾根付近の釣り場で釣りを行った後、22時00分ごろ長崎港内の岸壁に向かい、待ち合わせしていた会社の同僚2人を乗船させて22時50分ごろ出航し、再び大曾根に向かった。

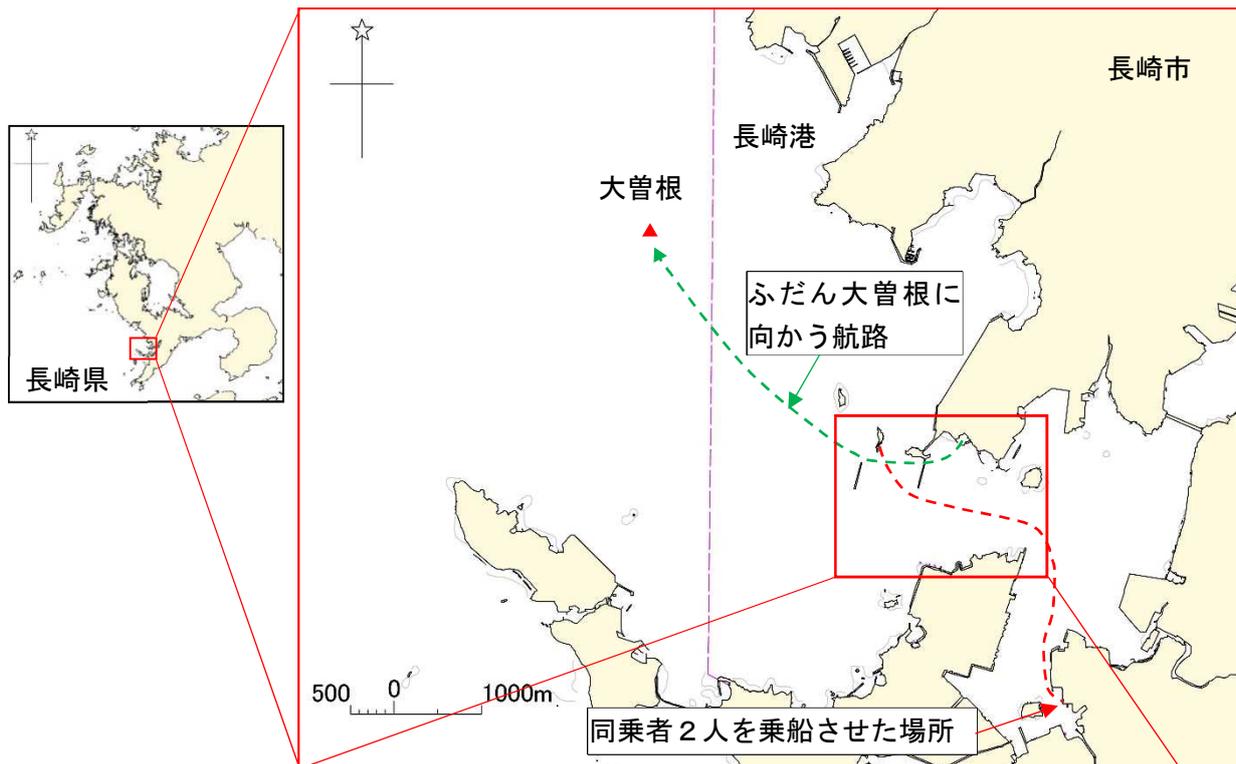
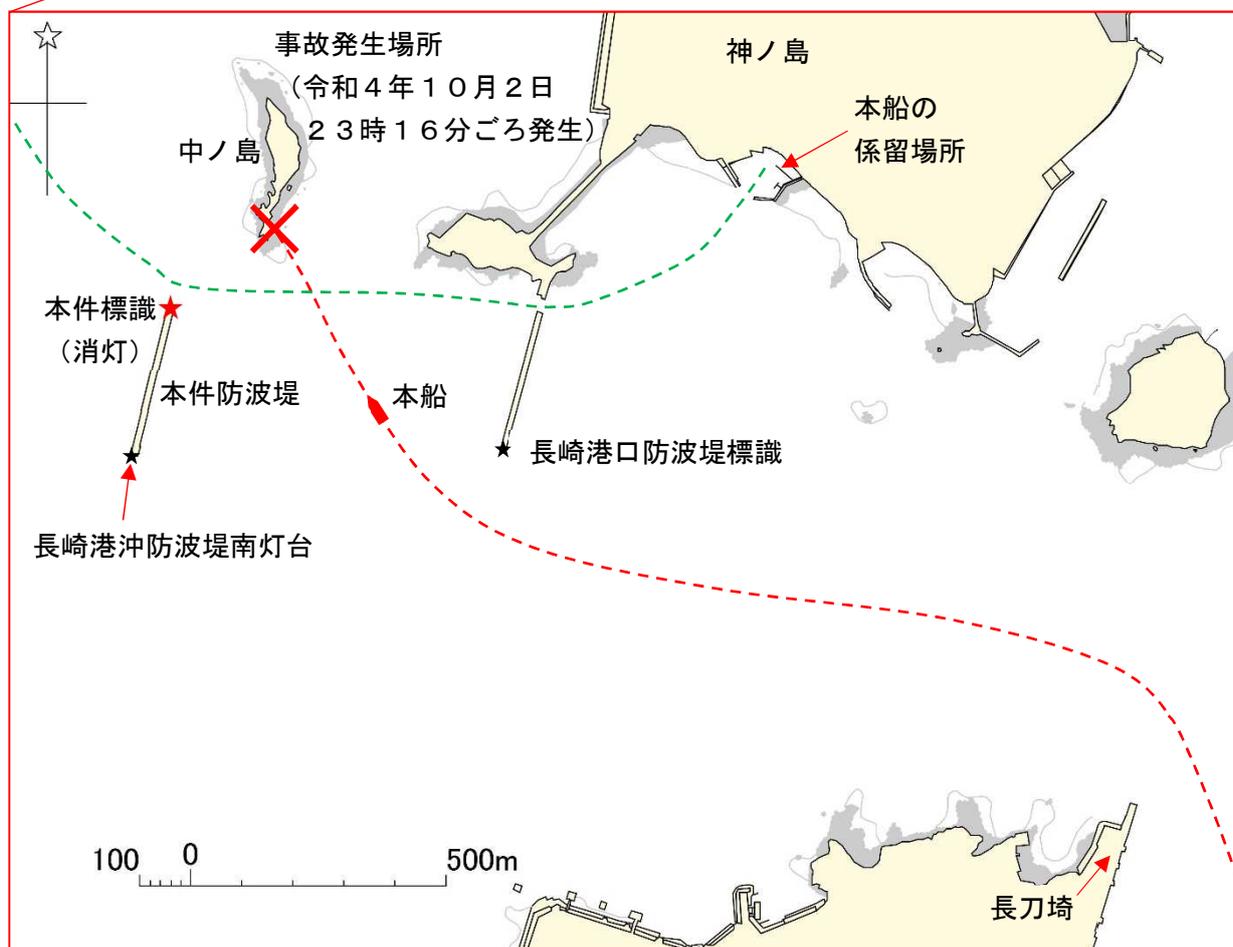
付図1 事故発生経過概略図

<p>船長は、操縦スタンドの前に立ち、GPSプロッターを表示させ、約5ノット(kn)の速力(対地速力、以下同じ。)で、手動操舵により北進した。</p> <p>船長は、^{なぎなた}長刀崎を左舷側に見て左転しながら徐々に増速し、約18knの速力で長崎港口防波堤標識の灯光を右舷側に見て通過した後、長崎港外防波堤(以下「本件防波堤」という。)の北端に設置されている簡易標識(以下「本件標識」という。)の灯光を左舷側に見て通過することとした。</p> <p>船長は、本件標識の灯光を目視で探しながら航行を続けていたところ、23時16分ごろ船体に衝撃を感じて転倒した後、起き上がって周囲を確認して本船が中ノ島南東端付近の干出岩に乗り揚げたことが分かった。</p> <p>同乗者2人は、本船の航行中、船首方を向いて船尾部の物入れに腰を掛けていたが、本船が乗り揚げた際の衝撃で落水し、その後、本船に戻り、船長が負傷していることを確認して、同乗者の1人が118番通報した。</p> <p>船長及び同乗者2人は、中ノ島に上陸して救助を待ち、来援した水難救済会所属の船舶に全員救助され、長崎市内まで運ばれた後、救急車で同市内の病院に搬送され、それぞれ打撲等と診断された。</p> <p>本船は、後日、漁船によって引き出され、長崎市の船舶修理業者に運ばれた。</p> <p>(付図1 事故発生経過概略図、写真1 本船 参照)</p>
<p>その他の事項</p>	<p>本船の喫水は、船首約0.3m、船尾約0.7mであった。</p> <p>船長は、ふだん神ノ島の係留場所を出航して大曾根付近の釣り場へ向かう際、長崎港口防波堤の北端を左舷側に見て通過した後、中ノ島南端付近の干出岩を避ける目的で、本件防波堤寄りに航行していた。</p> <p>船長は、本事故当時、長崎港口防波堤沖を通過した後、ふだんと同じように本件防波堤の北側を航行しようと思い、本件標識の灯光を探しながら航行していたが、本件標識の灯光は見当たらず、本件防波堤への衝突を避けようとして中ノ島寄りに航行していた。</p> <p>船長は、18時00分ごろ大曾根に向かった際は、本件防波堤を目視で確認して航行しており、本件標識の灯光が消灯していることを認識していなかった。</p> <p>船長は、本事故の発生時には本件標識の灯光が消灯していたことは、本事故後に知人から知らされた。</p> <p>本件標識の管理者である港湾漁港事務所によると、本件標識の灯光は、3日の午前中に消灯している旨の通報があり、同日午後に復旧された。</p>

<p>船長は、本件標識の灯光が見当たらなかったとき、減速又は停船して、GPSプロッターで船位を確認してから航行するべきであったと本事故後に思った。</p> <p>船長及び同乗者2人は、首掛け式救命胴衣を着用していた。</p>
<p>分析</p> <p>乗組員等の関与 船体・機関等の関与 気象・海象等の関与 判明した事項の解析</p>	<p>あり なし なし</p> <p>本船は、長崎港を北西進中、本件標識の灯光が消灯している状況下、船長が、ふだん目標としている本件防波堤上の本件標識の灯光を目視で探しながら航行を続けたことから、本件標識の灯光が見当たらず、中ノ島南東端付近の干出岩に接近していることに気付かず、同干出岩に乗り揚げたものと考えられる。</p>
<p>原因</p>	<p>本事故は、夜間、本船が、長崎港を北西進中、本件標識の灯光が消灯している状況下、船長が、ふだん目標としている本件防波堤上の本件標識の灯光を目視で探しながら航行を続けたため、本件標識の灯光が見当たらず、中ノ島南東端付近の干出岩に接近していることに気付かず、同干出岩に乗り揚げたものと考えられる。</p>
<p>再発防止策</p>	<p>今後の同種事故等の再発防止に役立つ事項として、次のことが考えられる。</p> <ul style="list-style-type: none"> ・船長は、夜間、浅所や防波堤付近を航行中、簡易標識の灯光が故障等により消灯している場合があることを考慮して、灯光が見付からない場合は、減速又は停船し、目視のみでなく、GPSプロッターで船位を確認すること。
