船舶事故調査報告書

令和5年3月8日

運輸安全委員会（海事専門部会）議決

事故種類	火災
発生日時	令和4年7月2日 07時42分ごろ
発生場所	佐賀県佐賀市八田江川 広江港口灯台から真方位017°350m付近 (概位 北緯33°10.2′ 東経130°16.7′)
事故の概要	漁船春陽丸は、航行中、機関室で火災が発生した。 春陽丸は、機関室等に焼損を生じた。
事故調査の経過	令和4年7月4日、本事故の調査を担当する主管調査官（長崎事務所）ほか1人の地方事故調査官を指名した。 原因関係者から意見聴取を行った。
事実情報 船種船名、総トン数 船舶番号、船舶所有者等 L×B×D、船質 機関、出力、進水等	漁船 春陽丸、4.6トン SA3-16615（漁船登録番号）、個人所有 12.39m(Lr)×2.55m×0.91m、FRP ディーゼル機関、301kW（動力漁船登録票による）、平成4年4月29日
乗組員等に関する情報	船長 68歳 一級小型船舶操縦士・特殊小型船舶操縦士・特定 免許登録日 昭和50年6月24日 免許証交付日 令和元年5月28日 (令和6年8月2日まで有効)
死傷者等	なし
損傷	機関室、操舵室等に焼損
気象・海象	気象：天気 晴れ、風向 北西、風力 1、視界 良好 水象：川面 平穏
事故の経過	本船は、海苔養殖に従事する漁船で、船長が1人で乗り組み、有明海で漁具がプロペラに絡んだ僚船の支援を行う目的で、令和4年7月2日07時40分ごろ八田江川沿いに位置する佐賀市広江漁港の係留地を出航した。 船長は、出航時、主機を始動しようとスターターキーを回した際、ふだんよりも若干主機の掛かりが悪かったが、主機が始動したので、出航操船を続けた。 船長は、操舵室で操船に当たり、広江漁港内を低速力で航行してい

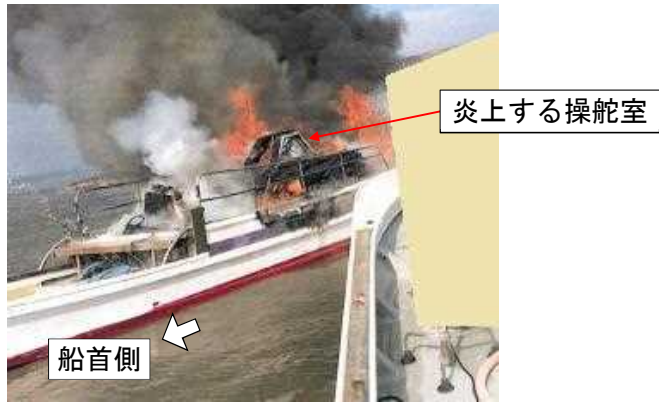
水産物加工の作業員から連絡を受けて来援した漁船2隻は、海水ポンプを使用して炎が見えなくなるまで本船への放水を続け、その後、1隻が本船をえい航し、もう1隻が川岸にいた船長を乗せて広江漁港に戻った。

写真1 消火作業時の本船の状況（来援した漁船上から撮影）

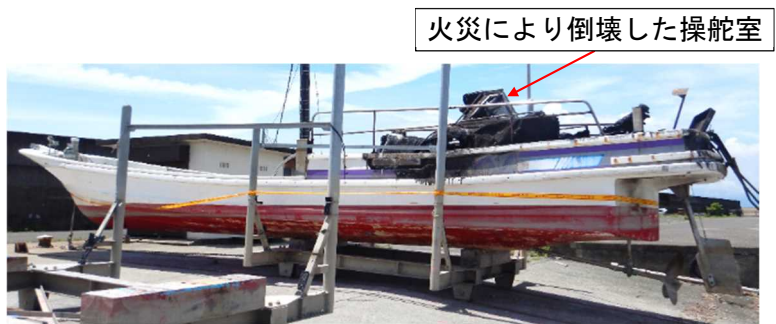
本船は、広江漁港で上架された後、消防車両による放水が行われ、鎮火が確認された。

写真2 本事故後の本船（上架状態）

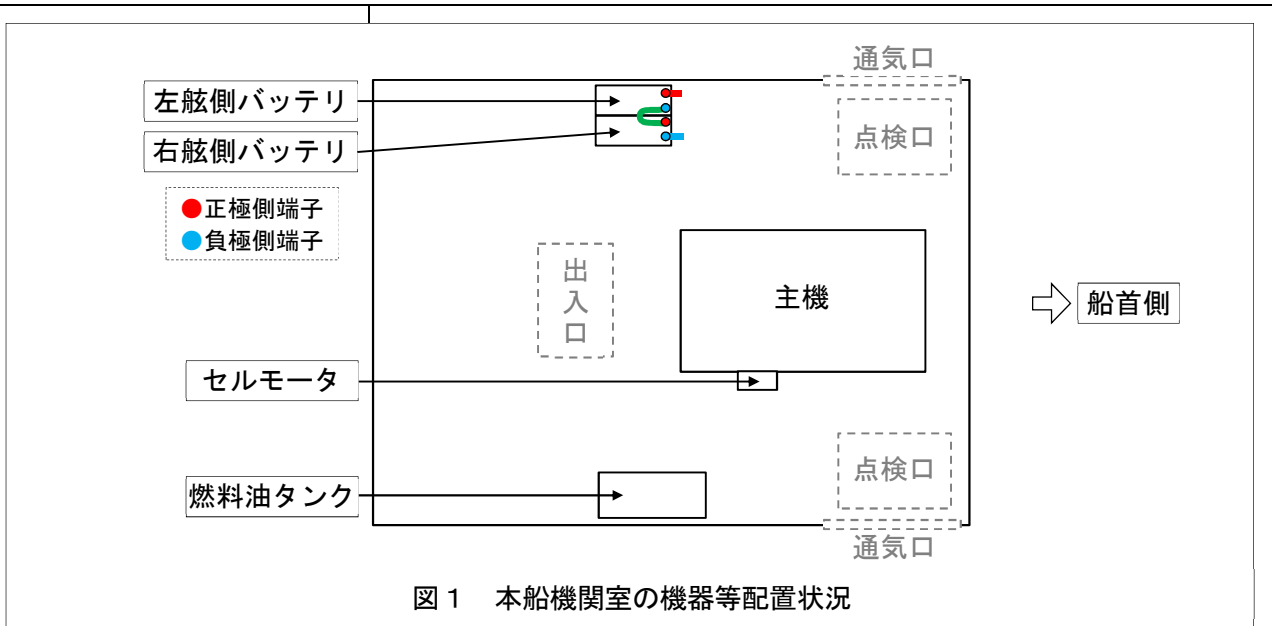
（図1 参照）

本船の機関室は、中央に主機が、左舷側にバッテリーが、右舷側に燃料油タンクが備えられ、また、両舷の壁面に自然換気方式の通気口（各1か所）が、天井部に出入口（1か所）と点検口（2か所）が設けられていたが、火災探知機や自動拡散型消火器は設置されていなかった。

本船は、12Vのバッテリー2個を直列に繋いで主機のセルモータや航海計器等に給電していた。また、バッテリー2個は、木製枠で囲われた区画に置かれていたが、金具等で機関室床面に固定されていなかった。

| | <ul style="list-style-type: none">・ 船舶所有者は、バッテリーを金具等で船体に固定すること。・ 船長は、航行中、何かが燃えたような異臭を感じたり、甲板下区画からの煙の発生を認めたりした場合は、即座に航行を中止して機関室の点検を行い、火災の早期発見に努めること。・ 船舶所有者は、機関室火災を想定し、持運び式消火器を操舵室等に設置したり、救命胴衣を前部甲板の物入れ等に備えたりしておくことが望ましい。・ 船舶所有者は、法令で火災探知器及び自動拡散型消火器の設置が求められる船舶以外の小型船舶にあっても、機関室には火災探知器及び自動拡散型消火器を設置することが望ましい。 |

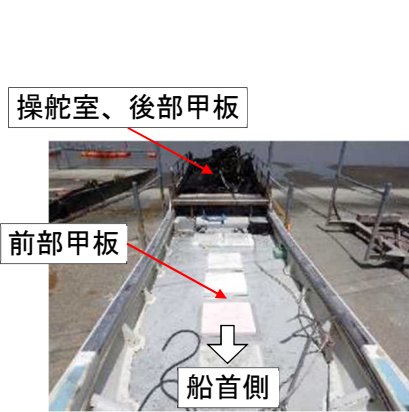
- (1) 甲板上は、機関室の天井に面する操舵室から後部甲板にかけて焼損しており、操舵室の左舷側通路周辺で損傷の程度が大きく、同周辺では、FRPが変形していたほか、一部が焼け落ちて破口を生じていた。
- (2) 機関室は、天井及び天井付近の壁面を焼損しており、バッテリー区画のある左舷側で焼損の程度が大きかった。

写真3 焼損状況 (各甲板)

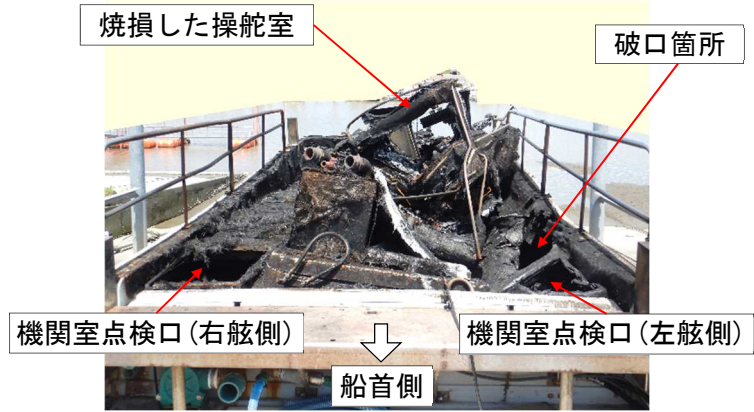
写真4 焼損状況 (操舵室、後部甲板)

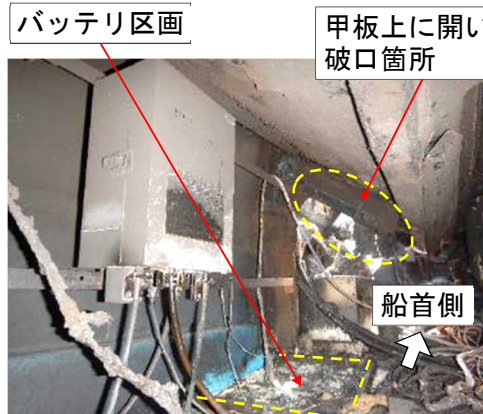
写真5 機関室左舷側の状況

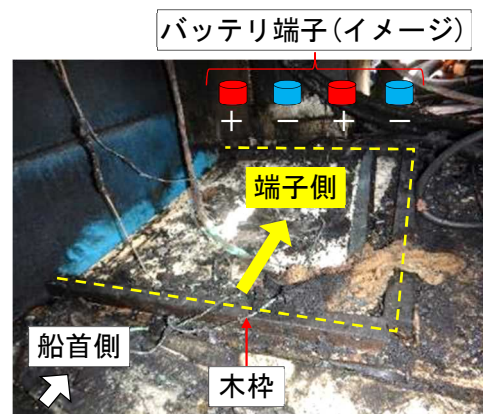
写真6 バッテリー区画の状況

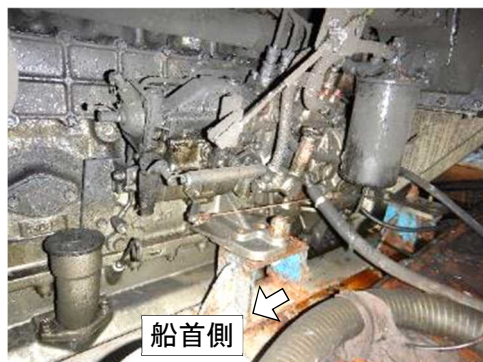
なお、主機、燃料油タンクは原形をとどめており、また、主機右舷側に取り付けられたセルモータ、及び同モータ周辺のケーブルに焼損は認められなかった。

写真7 主機左舷側の状況

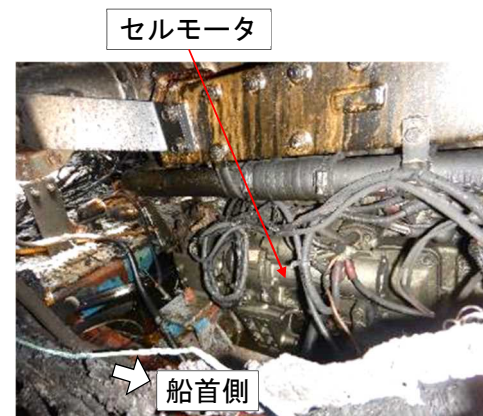
写真8 主機右舷側の状況

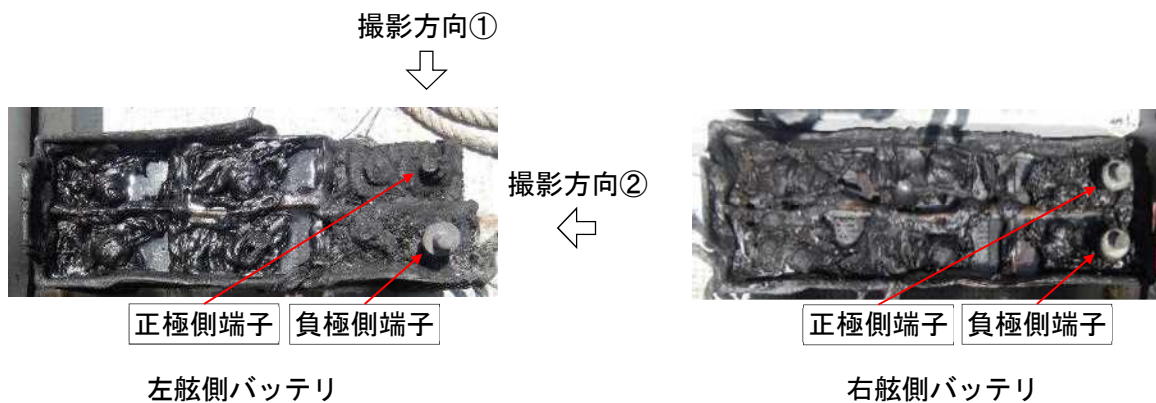
- (3) バッテリーは、2個のバッテリーのうち左舷側バッテリーの正極側端子周辺が著しく焼損しており、同周辺では合成樹脂製の電槽

(バッテリーの容器) が溶けて内部構造が露出していた
 左舷側バッテリーの正極側端子に接続されていたケーブルは、
 同端子から離脱しており、合成樹脂製の被覆材が焼失して銅製
 の導体が露出していた。

写真9 バッテリーの焼損状況（上面）

<p>再発防止策</p>	<p>今後の同種事故等の再発防止及び被害の軽減に役立つ事項として、次のことが考えられる。</p> <ul style="list-style-type: none"> ・ 船長は、出航前に、バッテリー等の安全航行に必要な各種設備の点検を行うこと。また、その際、バッテリーケーブルとバッテリー端子との接続部に緩みがないか確認すること。

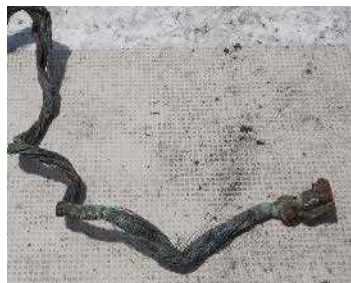
写真11 左舷側バッテリーの正極側端子に接続されていたケーブルの焼損状況

<p>本事故当日は、一部の電気通信事業者の携帯電話サービスにおいて大規模な通信障害が発生しており、船長が救助を依頼しようと携帯電話で連絡した5人の漁師仲間のうち4人が同事業者の携帯電話サービスを利用していた。</p>
<p>分析</p> <p>乗組員等の関与 船体・機関等の関与 気象・海象等の関与 判明した事項の解析</p>	<p>あり あり なし</p> <p>本船は、次の(1)及び(2)により、八田江川を航行中、機関室内のバッテリーケーブルとバッテリーの正極側端子との接続部に緩みが生じていたことから、主機の始動時、バッテリーからセルモータに始動電流が流れた際、同接続部で電気火花が発生し、同ケーブルの被覆材やバッテリーの合成樹脂製の電槽など周囲の可燃物が加熱されて引火し、延焼した可能性があると考えられる。</p> <p>(1) 本船は、本事故発生前、主機の始動時に若干主機の掛かりが悪かったこと。</p> <p>(2) 本船は、火災後、左舷側バッテリーの正極側端子周辺が著しく焼損し、また、同端子に接続されていたケーブルが同端子から離脱していたこと。</p> <p>船長は、出航前にバッテリーの点検を行わなかったことから、バッテリーケーブルとバッテリーの正極側端子との接続部に緩みが生じていたことに気付かなかった可能性があると考えられる。</p> <p>本船は、バッテリーが金具等で機関室の床面に固定されていない状態で、主機運転時の振動のほか、船体の動揺を受け、バッテリーケーブルとバッテリーの正極側端子との接続部に緩みが生じた可能性があると考えられる。</p> <p>船長は、本船の電気系統の点検や整備は専門の業者に任せており、バッテリーについては、交換時などに業者による点検等が行われていたことから、ふだんから出航前の点検は行っていなかったものと考えられる。</p>
<p>原因</p>	<p>本事故は、本船が、出航前にバッテリーの点検が行われずに八田江川を航行中、機関室内のバッテリーケーブルとバッテリーの正極側端子との接続部に緩みが生じていたため、主機の始動時、同接続部で電気火花が発生し、同ケーブルの被覆材など周囲の可燃物が加熱されて引火し、延焼したことにより発生した可能性があると考えられる。</p>

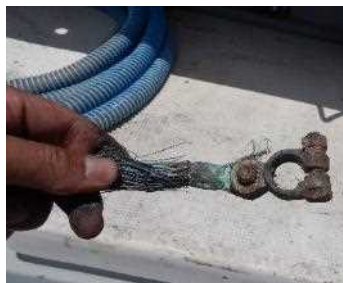
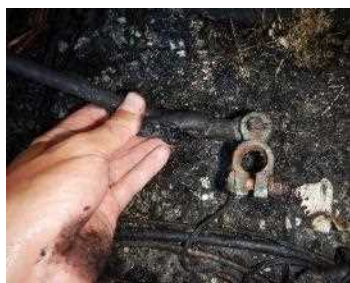
右舷側バッテリーの負極側端子に接続されていたケーブル及び
 バッテリー間の接続に使用されていたケーブルは、被覆材が溶け
 ていたものの、導体は露出していなかった。

写真12 右舷側バッテリーの負極側端子に接続されていたケーブルの焼損状況

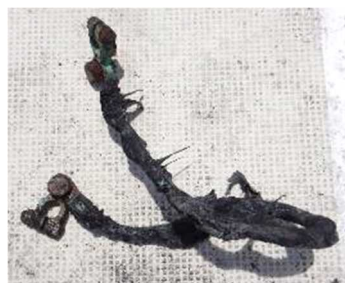
写真13 バッテリー間の接続に使用されていたケーブルの焼損状況
