船舶事故調査報告書

令和5年3月8日

運輸安全委員会（海事専門部会）議決

事故種類	衝突
発生日時	令和4年10月5日 10時58分ごろ
発生場所	熊本県天草市御所浦島東方沖 御所浦港風口4号防波堤灯台から真方位154° 1.8海里（M） 付近 （概位 北緯32° 19.3′ 東経130° 22.6′）
事故の概要	漁業取締船あそは、前進中、また、漁船若潮丸は、漂泊中、両船が衝突した。 若潮丸は、操舵室左舷側囲壁に亀裂等を生じた。
事故調査の経過	令和4年10月12日、本事故の調査を担当する主管調査官（長崎事務所）ほか1人の地方事故調査官を指名した。 原因関係者から意見聴取を行った。
事実情報 船種船名、総トン数 船舶番号、船舶所有者等 L×B×D、船質 機関、出力、進水等	A 漁業取締船 あそ、110トン 142233、熊本県 37.00m×6.50m×3.13m、アルミニウム合金 ディーゼル機関2基、4,690kW（合計）、平成26年6月 27日 B 漁船 若潮丸、4.4トン KM3-29693（漁船登録番号）、個人所有 11.16m（Lr）×2.62m×0.84m、FRP ディーゼル機関、308.90kW、平成元年7月26日 第290-55656号（船舶検査済票の番号）
乗組員等に関する情報	A 船長A 51歳 四級海技士（航海） 免許年月日 平成13年11月7日 免状交付年月日 令和3年6月18日 免状有効期間満了日 令和8年11月6日 機関士A ₁ 33歳 三級海技士（機関）（履歴限定） 免許年月日 平成22年11月17日 免状交付年月日 令和2年11月12日 免状有効期間満了日 令和7年11月16日

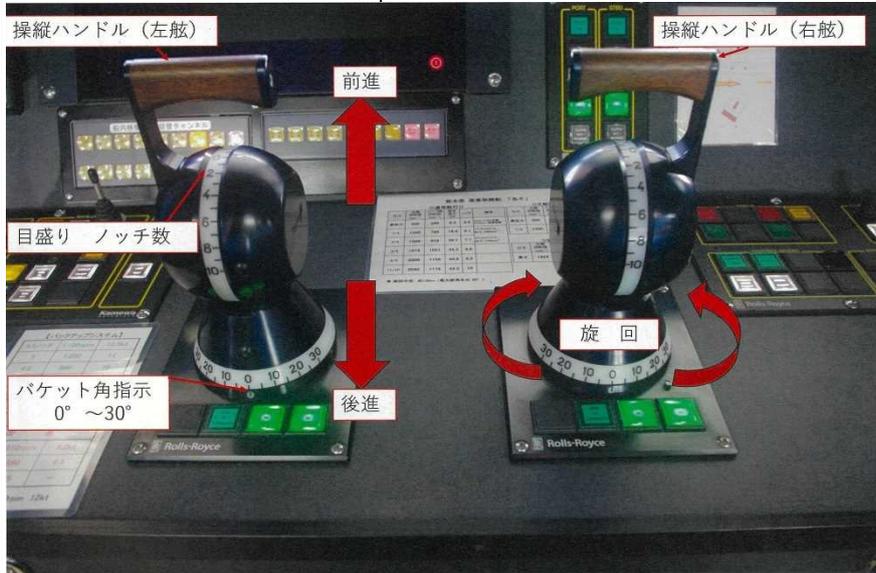
写真1 主機関のコンソール

主機の同ハンドルのバケット角を右30°に操作してジェット水流がハの字に噴出する形としてゆっくりとB船に接近させ、B船からの距離が約5～10mとなったときに両舷主機のバケット角を0°とするとともに同操縦ハンドルを中立としてA船を停船させた。(写真1、図2参照)

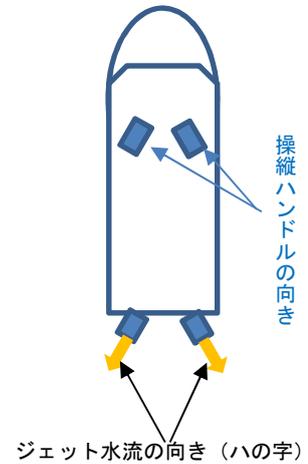
図2 操縦ハンドル及びジェット水流の向き（イメージ）

機関士A₁は、A船をB船に向かって再接近させて約5mの距離となった際、両舷主機の操縦ハンドルのバケット角を0°に戻したのみで、同操縦ハンドルを中立に戻すことを失念していたと本事故後に思った。

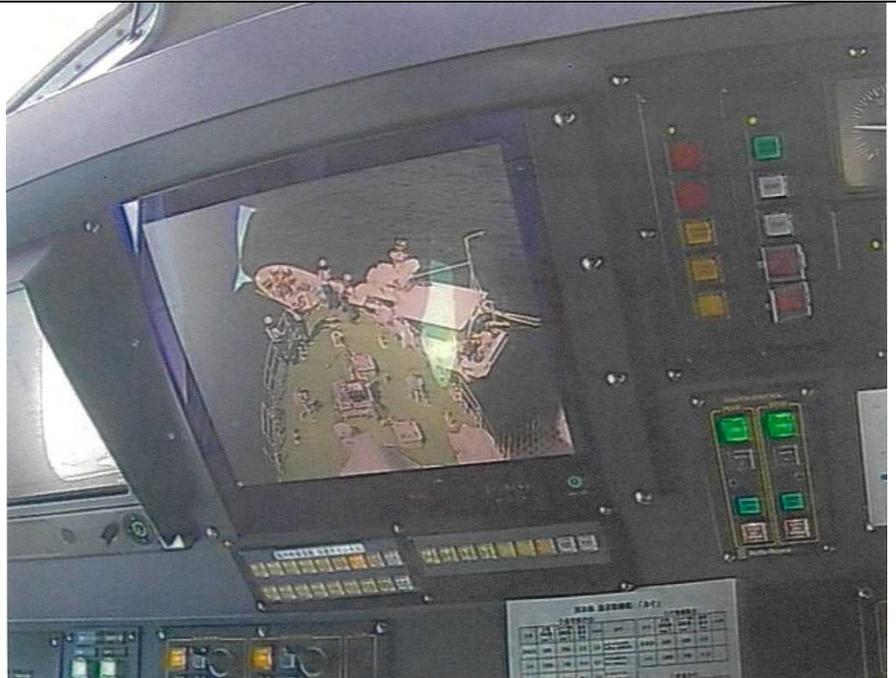
写真2 A船のモニターに表示された衝突時の映像

船長Aは、A船が停船しないままB船に接近していることに気づき、機関士A₁に後進を指示し、ほぼ同時に機関士A₁が両舷主機の操縦ハンドルを後進に操作したものの、10時58分ごろA船の船首部のベルマウスに収められている主錨とB船の操舵室左舷側とが衝突した。(写真2参照)

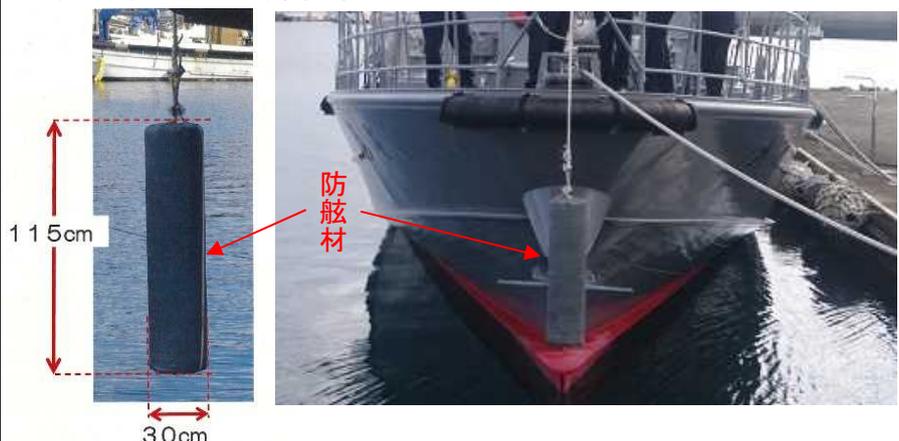
図3 A船の防舷材

A船の前部甲板に配置されていた乗組員は、A船がB船に向かって約5mに再接近した際、それぞれA船が停船していないことに気づき、機関長Aが操舵室に向かって身振りの後進を促したほか、航海士A₃が防舷材をA船の船首部に当てたものの、同防舷材が風等の影響でA船の主錨の位置からずれ、同主錨がB船に当たり、B船に損傷が生じてしまったのではないかと本事故後に思った。

A船の防舷材は、寸法が長さ約115cm、幅約30cmであり、A船をB船に接近させる際、事前にA船の船首部に当てておくことは可能であった。(図3、写真3参照)

<p>分析</p> <p>乗組員等の関与 船体・機関等の関与 気象・海象等の関与 判明した事項の解析</p>	<p>A あり、B なし A なし、B なし A なし、B なし</p> <p>A船は、御所浦島東方沖において、検査の目的で、漂泊中のB船に近づこうとして、船首を北西方に向け、両舷主機の操縦ハンドルのバケット角を左30°とし、同操縦ハンドルを前進2ノッチとして前進中、機関士A₁が、同操縦ハンドルのバケット角を0°に戻したのみで、前進2ノッチとしたままB船に向かって航行を続けたことから、A船が停船していないことに気付いて両舷主機を後進としたものの、B船と衝突したものと考えられる。</p> <p>B船は、御所浦島東方沖において、船首を南西方に向けて漂泊中、船長Bが、A船の乗組員から質問を受けている際、A船がB船に向かって航行し、A船と衝突したものと考えられる。</p>
<p>原因</p>	<p>本事故は、御所浦島東方沖において、A船が検査の目的で、漂泊中のB船に近づこうとして、両舷主機の操縦ハンドルのバケット角を左30°とし、同操縦ハンドルを前進2ノッチとして前進中、機関士A₁が、同操縦ハンドルのバケット角を0°に戻したのみで、前進2ノッチとしたままB船に向かって航行を続けたため、両船が衝突したものと考えられる。</p>
<p>再発防止策</p>	<p>船長Aは、本事故後、次のとおり、対策を講じることとした。</p> <ul style="list-style-type: none"> ・船長は、自身と主機操縦者間で、主機の操縦ハンドルの位置を相互に声を出して確認する。 ・主機操縦者は、主機の操縦ハンドルの位置を目視で確認する。 ・船長は、主機操縦者の傍らに乗組員を配置し、操縦ハンドルの操作状況の確認を行わせる。 <p>今後の同種事故等の再発防止及び被害の軽減に役立つ事項として、次のことが考えられる。</p> <ul style="list-style-type: none"> ・主機操縦者は、操縦ハンドルの操作について、慣れた操作であっても操縦ハンドルの位置を目視で確認するなどして確実に操作を行うこと。 ・主機操縦者は、操縦ハンドルの操作について、声出し確認を行い、操船指揮者は、復唱するなどして確認を行うこと。 ・船長は、検査等の目的で、他船に向首して接近する際、事前に防舷材を降ろした上で、他船に接近することが望ましい。

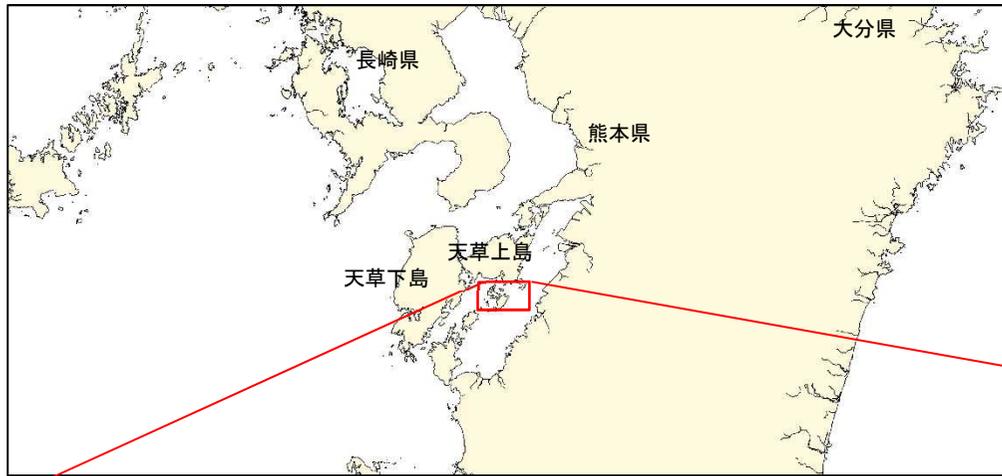
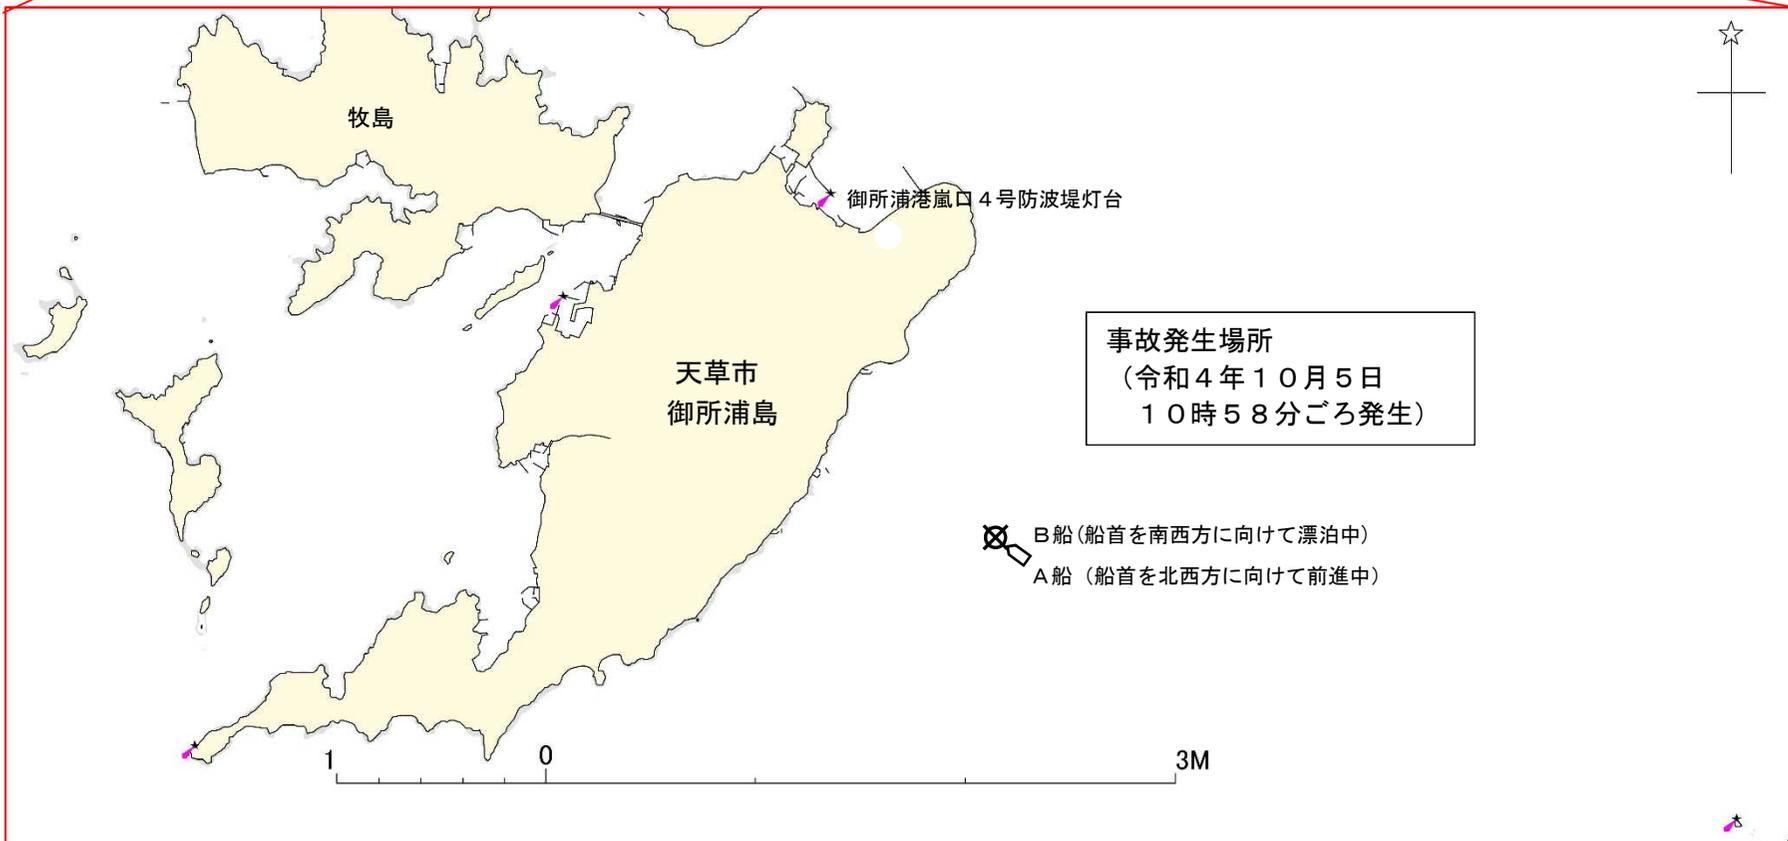
付図1 事故発生経過概略図

機関士A₁は、A船がB船の船尾方向に流されていたので、両舷主機の操縦ハンドルのバケット角を左30°及び前進2ノッチとし、約0.4ノットの対地速力で、A船をB船に向けて再接近させ、約5mの距離となったとき、バケット角を0°とした。

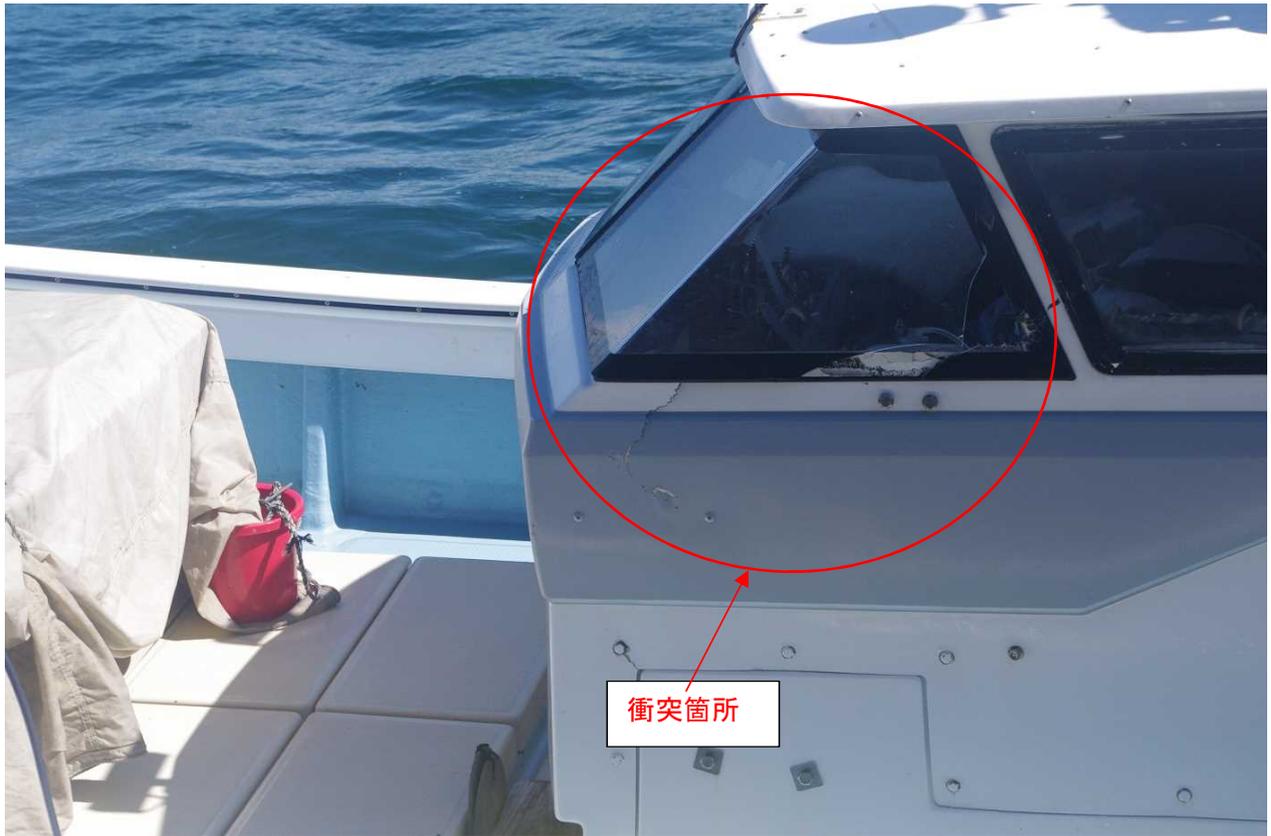
写真6 B船の損傷

<p>B 船長B 55歳 二級小型船舶操縦士・特殊小型船舶操縦士・特定 免許登録日 平成元年7月13日 免許証交付日 令和元年6月26日 (令和6年7月12日まで有効)</p>
<p>死傷者等</p>	<p>なし</p>
<p>損傷</p>	<p>A なし B 操舵室左舷側囲壁に亀裂等</p>
<p>気象・海象</p>	<p>気象：天気 晴れ、風向 北東、風速 約8m/s、視界 良好 海象：海上 平穏、潮汐 低潮時</p>
<p>事故の経過</p>	<p>A船は、ジェット推進器2基を備えており、船長Aほか7人が乗り組み、漁業取締りの目的で、令和4年10月5日09時50分ごろ天草市牛深漁港を出航し、八代海に向かった。</p> <p>船長Aは、10時50分ごろ御所浦島東方沖の大目及び中目両流し網漁が許可されている海域に到着し、付近で操業中のB船に対して検査（漁業種類及び漁模様等の確認）を行うこととした。</p> <p>船長Aは、操舵室内右舷側の1号レーダーの前に設置した椅子に腰を掛けて操船指揮に当たり、機関士A₁を左舷側主機関コンソールの前に設置した椅子に腰を掛けさせて主機の操作に当たらせ、航海士A₁を中央付近で、航海士A₂を舵輪付近で、それぞれ見張りに当たらせ、前部甲板に機関長A、機関士A₂、機関士A₃及び航海士A₃をそれぞれ配置した。(図1参照)</p> <div data-bbox="571 1220 1436 1758" data-label="Diagram"> </div> <p>図1 A船の操舵室内の配置</p> <p>船長Aは、10時55分ごろ船首を南西方に向けて漂泊中のB船に対してA船を風下側から接近させ、B船からの距離を約5～10mに保持するよう機関士A₁に指示した。</p> <p>機関士A₁は、両舷主機の操縦ハンドルの目盛りを0～前進2ノッチで操作し、右舷主機の操縦ハンドルのバケット角を左30°、左舷</p>
