(令和6年11月6日まで有効)
死傷者等	なし
損傷	右舷プロペラ1翼に曲損及び欠損、左舷プロペラ4翼に曲損、両舷舵板に曲損 (付図3 軸系装置図、図2 参照)

<p>右舷側 左舷側 右舷側 左舷側 右舷側 左舷側</p> <p>曲損箇所 右舷プロペラ</p> <p>4翼共に曲損 左舷プロペラ</p> <p>右舷方向に曲損(本来は垂直に設置) 左舷舵板</p>	
図2 舵及び推進器の損傷状態	
気象・海象	<p>気象：天気 晴れ、風向 南西、風速 約8m/s、視界 良好</p> <p>海象：波高 約0.5m</p> <p>潮汐：6月1日石垣港</p> <p>16時20分ごろ 上げ潮の初期 約45cm</p> <p>干潮 14時36分 22cm</p> <p>満潮 21時04分 148cm</p>
事故の経過	<p>本船は、沖縄県石垣市石垣港と沖縄県竹富町小浜港を結ぶ一般旅客定期航路を運航する高速船で、船長及び甲板員1人が乗り組み、旅客7人を乗せ、GPSプロッターを表示して小浜港に向け、石垣港の浮棧橋を、高速船時刻表にある石垣港から小浜港への出航時刻よりも約5分遅れて、令和4年6月1日16時05分ごろ出港した。</p> <p>本船は、16時13分ごろ、竹富島南方沖の竹富南航路(以下「本件航路」という。)を手動操舵により約30ノット(kn)の速力(対地速力、以下同じ。)で航行し、予定よりも7～10分の遅れが生じていた。</p> <p>船長は、船首方に目を向けると、16時00分ごろ石垣港を出港した別の運航会社の高速船(以下「同航船」という。)が、本件航路を航行しているのが見えた。</p> <p>船長は、16時16分ごろ、本船が竹富島南水路第6号立標を通過した後、西日が差して前方の海面に反射し、浅所及びそれを示すブイが見えにくい状況となり、また、西日による太陽光が逆光となって操舵室に差し込んだとき、GPSプロッターのモニターに反射して、同モニターがほとんど見えず、本船の船位及び針路が確認できない状況となっていた。</p> <p>船長は、船首目標の見通しが、竹富町西表島の南側にある山並み</p>

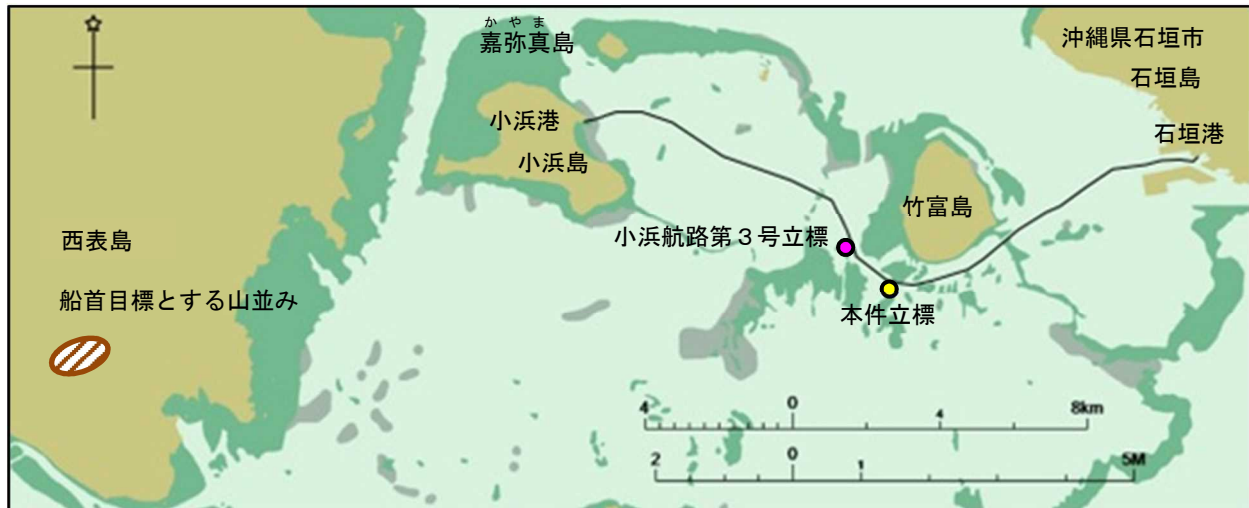
図3 本件航路における航行経路図

船長は、その後、本船が、約30knの速力で西南西進中、南西からの風を受けて右舷側の浅所に向けて流されるのを感じて、ふだんよりも竹富南航路の水路（以下、同航路における船舶が航行する経路を「水路」という。）の左側に寄せていたと思い、水路の右側寄りに針路をとった。

※航跡は本船に搭載された携帯型IP無線機的位置情報によるものである。

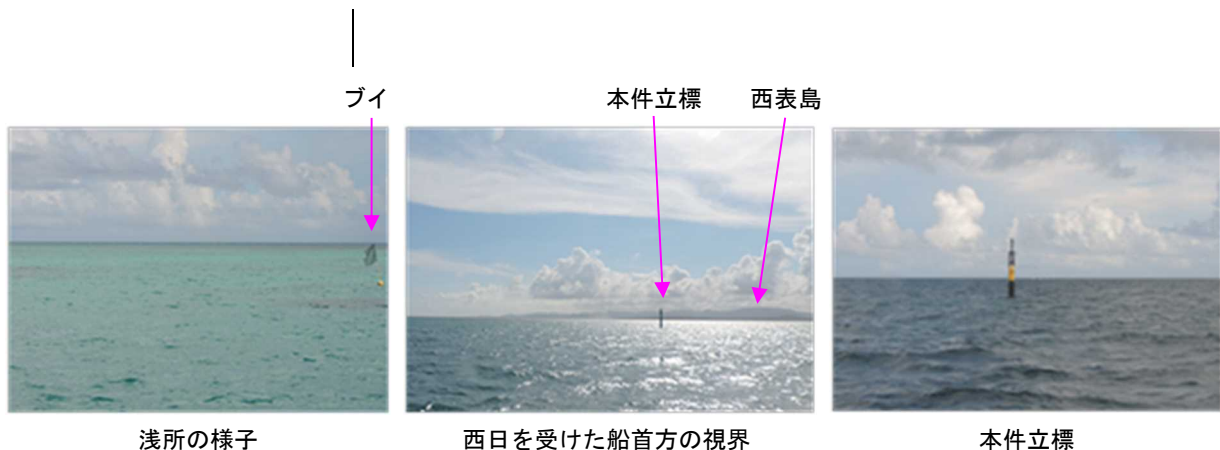
図4 本件航路の状況（現場調査にて撮影）

海図W1285（石垣港付近）によれば、本事故現場は、さんご礁であり、本件立標付近の水路の北側と南側に浅礁が広がっている。内閣府沖縄総合事務局石垣港湾事務所が発行する資料（竹富南航路整備事業、竹富南航路の整備に向けた住民合意形成への取り組み）では、本件立標付近の本件航路の幅員が約55mである。（図6参照）

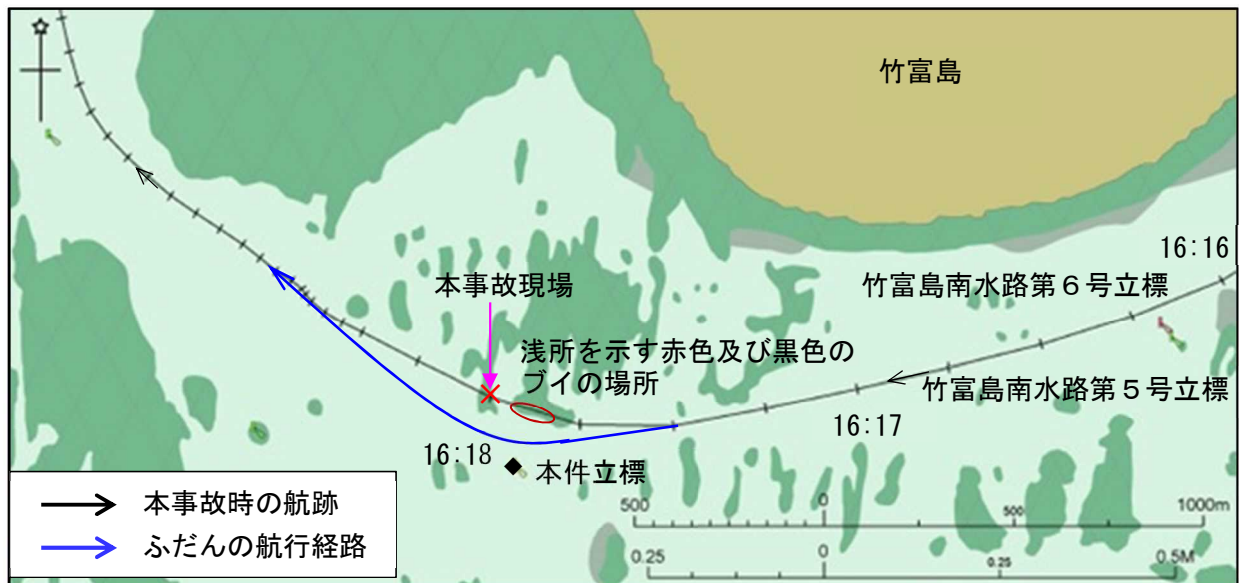
図5 航行経路図

船長は、16時17分ごろ、本船が32～33knの速力で西進して

いるとき、今度は小浜港に向けて右舵を取るのが遅れたと思い、針路を修正しようと、急いでふだんよりも大きく、舵輪を右に3回転させて右舵約30°を取った。

船長は、本件立標北側付近で右転した後、船首方を確認したとき、ふだん見通し線が、本来、小浜航路第3号立標と小浜島及び竹富町嘉弥真島の間にある海域の中央が縦に並ぶところ、同立標の先の見通し線が小浜島の方に寄っていることを認め、これまでの経験と異なることを感じた。

船長及び甲板員は、ふだん右舷側に見て航過していた竹富島南西方沖の浅所を示す赤色と黒色のブイが左舷船首方に見えることに気付き、また、船首方に暗礁が見えた直後の16時18分ごろ、「ガガー。ガガー。」という音を聞き、船体に衝撃を受けた。

本船は、西日が海面に反射し、浅所及びそれを示すブイが見えにくく、GPSプロッターにより本船の船位及び針路が確認できない状況において、本件立標北側の水路を約30knの速力を維持して西進中、船長が、自船が水路の右側寄りを航行していることに気付かず、小浜港に向けて針路を修正しようとふだんより大きく右舵を取って航行したことから、水路を右側に外れ、浅礁に乗り揚げたものと考えられる。

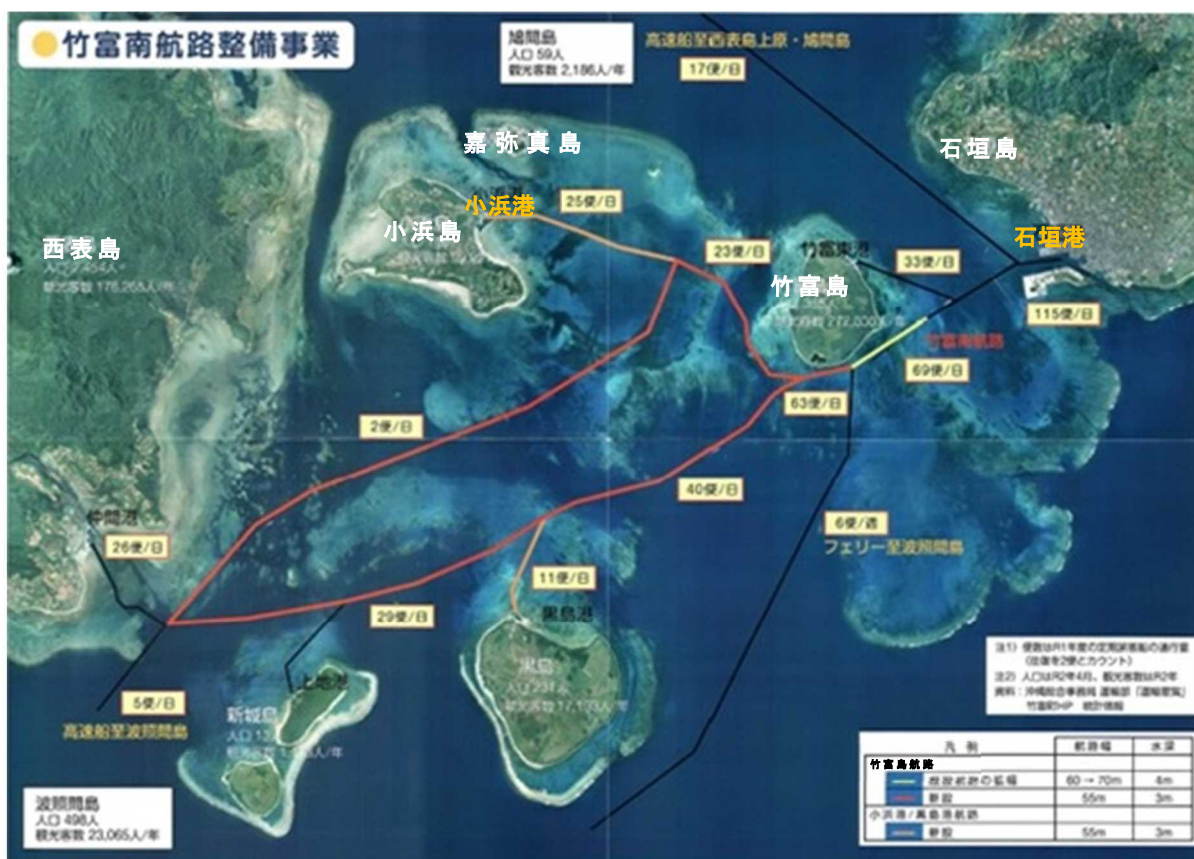
図6 石西礁湖と竹富南航路 出典元：内閣府沖縄総合事務局石垣港湾事務所

本事故現場付近は、石西礁湖^{せきせいしょうこ}といい、石垣島と西表島の間広がる南北約15km、東西約20kmに及ぶ我が国で最大のさんご礁の海域内に位置している。

事故発生場所付近は、水路の幅員が55mで、船舶が航行できる水路が狭く限定されていたものと認められる。

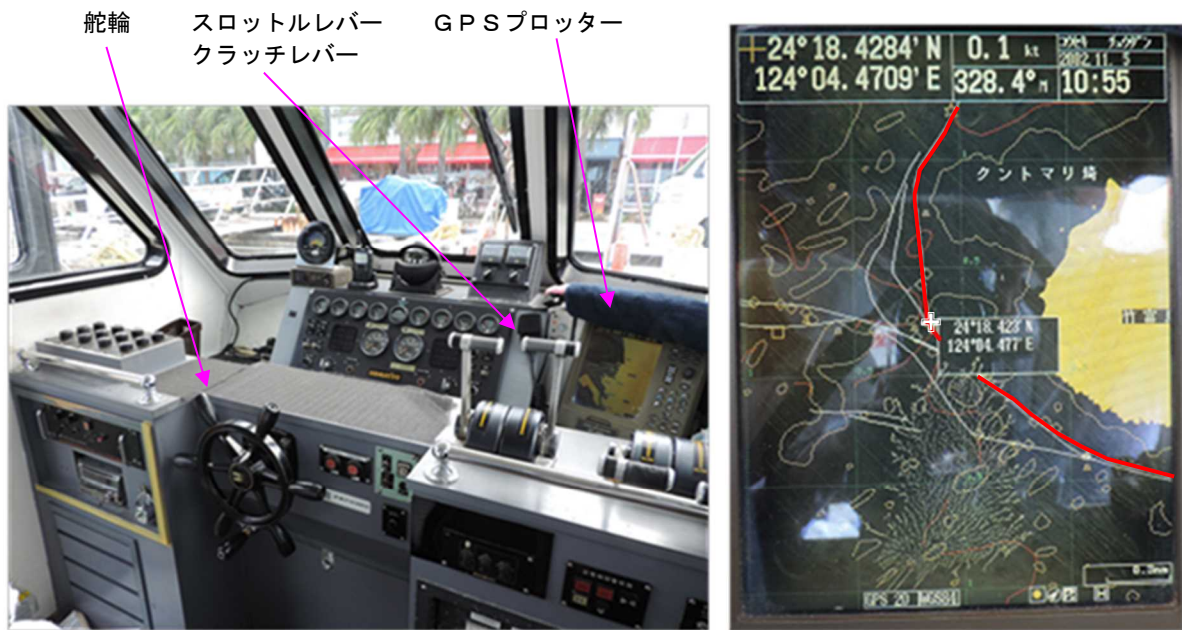
図7 操舵室における機器配置及びGPSプロッター

本船は、操縦台にある運航設備及び航海計器が図7のとおりであり、GPSプロッターが、操縦台の右舷側に設置されており、石垣港から小浜港の間の基準経路が表示されていた。

GPSプロッターのモニターは、周囲に囲い等がなく、太陽光が差し込んだときに反射して見えにくい状況にあった。

右図 ④ : 本事故現場付近 赤線 - : 石垣港～小浜港の基準経路

船長は、本事故当時、本船が本件航路を航行中、西日が差して前方の海面に反射していたことから、浅所及びそれを示すブイが見えにくい状況となり、また、本事故当時、西日による太陽光が逆光となって差し込んでいたことから、GPSプロッターのモニターに反射して、同モニターがほとんど見えず、本船の船位及び針路が確認できない状況となっていたものと認められる。

(4) 船長等は、浅礁海域における航行では、目視による見張りとともに、GPSプロッターを併用して、船位及び水深の確認並びに針路の選定を行うことが有効であることから、モニターの周囲を囲うなどして使用できるよう工夫をすること。

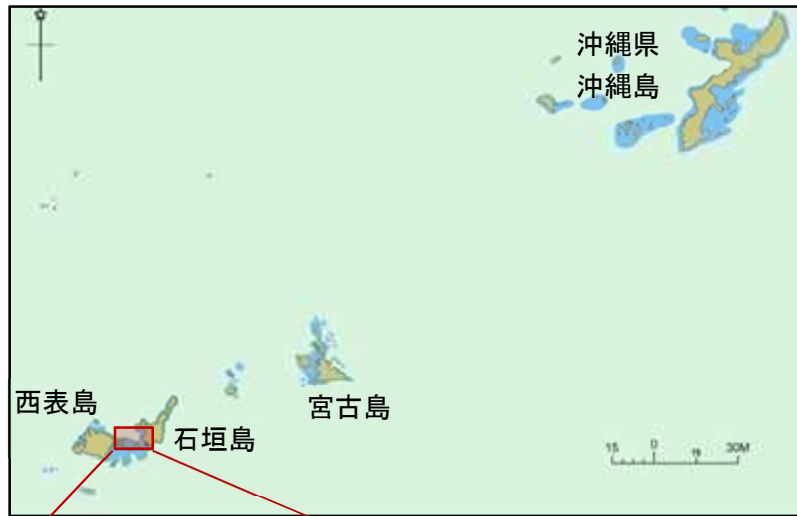
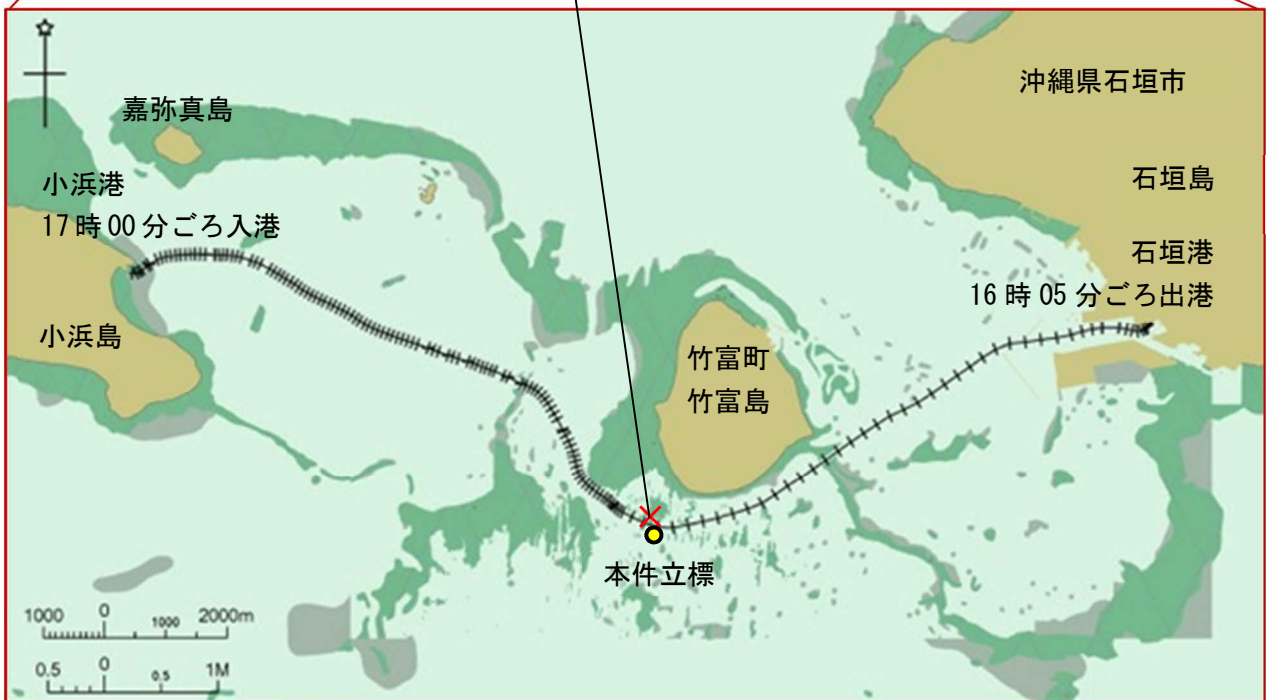
付図1 航行経路図

事故発生場所
(令和4年6月1日 16時18分ごろ発生)
