# 船舶事故調査報告書

船種 船名 漁船智丸  
漁船登録番号 ON3-100049  
総トン数 0.6トン

事故種類 乗揚  
発生日時 令和4年11月29日 13時40分ごろ  
発生場所 沖縄県久米島町鳥島漁港南方沖  
鳥島港南防波堤灯台から真方位199°1,200m付近  
(概位 北緯26°20.0' 東経126°44.6')

運輸安全委員会(海事専門部会)議決

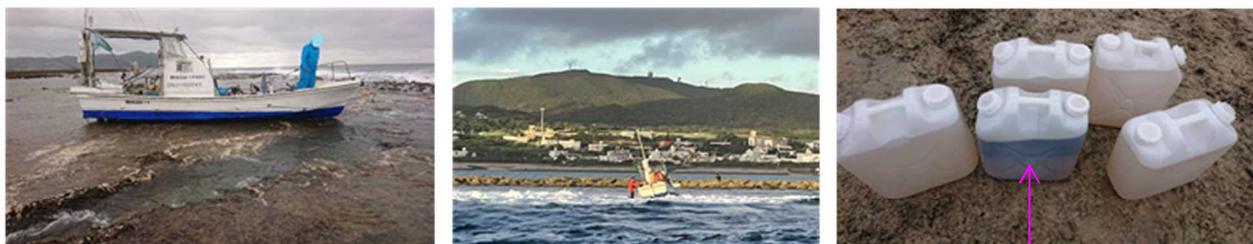
図2 本船の乗り揚げた状況等

本件浅礁に乗り揚げた状況

黒色の油  
回収された燃料油

本船から回収された燃料油は、ほとんどが薄い褐色透明のものであったが、一部に黒色の汚損した油があった。

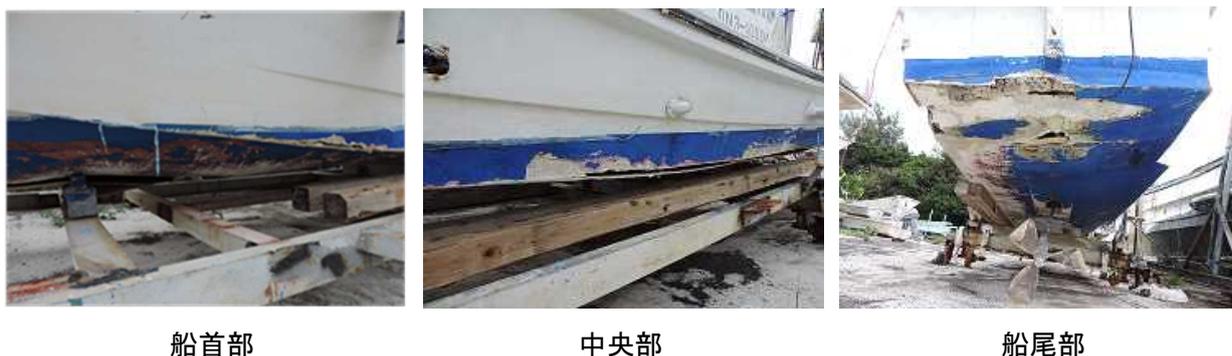
図3 損傷状況

現場調査によれば、本船は、船首部船底及び船尾部船底に破口及び擦過傷、左舷船底の船首から中央部に割損、プロペラ翼及び舵板に曲損、魚群探知機兼GPSプロッター等の航海計器に濡損、機関室に浸水及び主機に濡損を生じた。(図3参照)

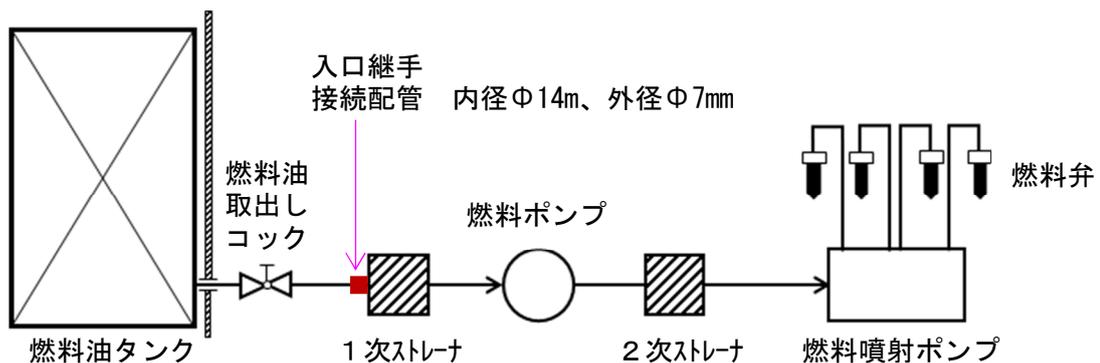
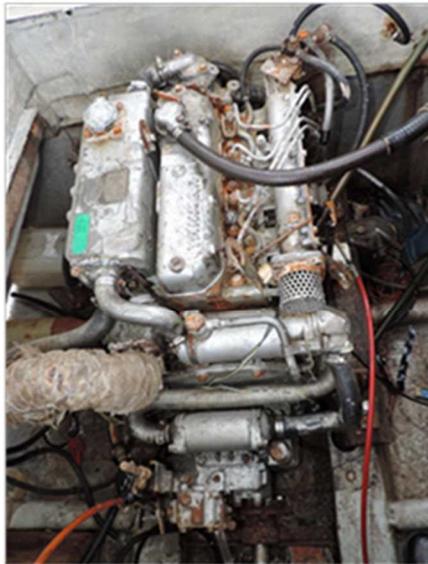
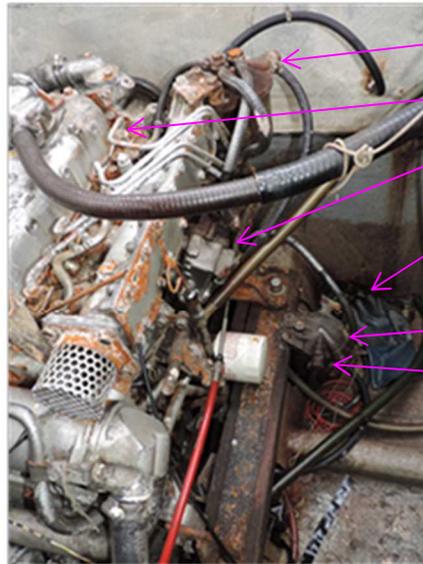
図5 主機及び燃料油配管系統

主機燃料油配管系統の構成機器及び配管は、図5のとおりであり、燃料油タンクのA重油が、1次ストレーナ（こし器）、燃料ポンプ及び2次ストレーナを通して、燃料油噴射ポンプから燃料弁に供給されていた。

- (2) 燃料油タンクの燃料油取出しコックと1次ストレーナの間にあるラバー製燃料油配管を取り外したところ、‘1次ストレーナ入口継手の入口部及び同継手を固定する穴付きボルトの内部が軟粘性のスラッジ’（以下「本件スラッジ」という。）によって閉塞しており、本件スラッジの特徴が黒色で海苔の佃煮状となっていた。

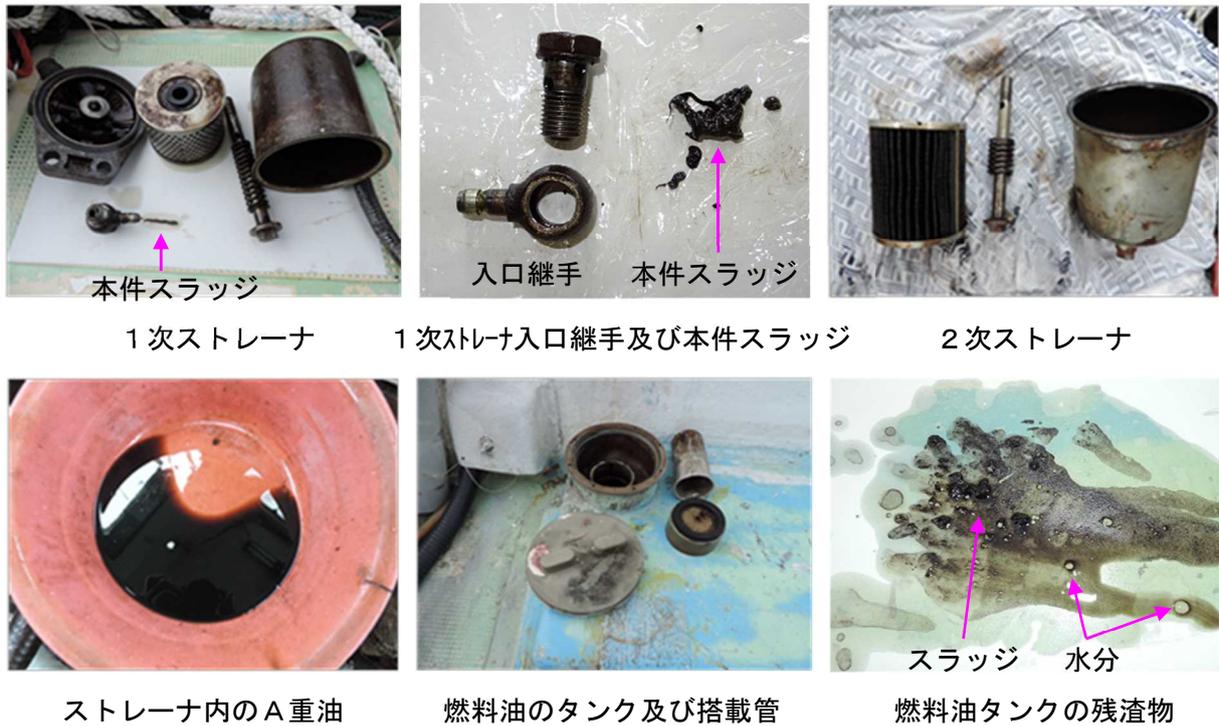
図6 ストレーナ及び燃料油タンクの状態

- (3) 1次ストレーナを開放したところ、黒い粉状の炭化物と思われるスラッジが若干あったものの、フィルタが目詰まりした状態ではなかった。ストレーナは、A重油で満たされており、内部に溜まっていた油が黒色であったものの、夾雑物が混じった状態ではなかった。

- (4) 2次ストレーナを開放したところ、黒色のA重油で満たされており、1次ストレーナのようなスラッジがなく、また、フィルタが目詰まりした状態ではなく、夾雑物が混じった状態ではなかった。

- (5) 約120ℓの容量である燃料油タンク底部から残渣物を採取したところ、本件スラッジの堆積が確認され、水分が局在していた。

- (4) 本船は、本事故当時、南寄りの風及び波を受けて船体が波で大きく動揺した際、燃料油タンク底部に発生していたスラッジが湧き上がり、主機燃料油配管系統に流れ出したことから、燃料油の1次ストレーナ入口継手の入口部及び同継手を固定する穴付きボルトの内部を閉塞させて燃料の供給が途絶え、主機が停止したものと推定される。
- (5) 本船は、搭載していたA重油のほとんどが薄い褐色透明のものであったものの、燃料油のストレーナに溜まっていたA重油が黒色であったことから、本事故当時、燃料油タンクの汚損したA重油が、カビ菌糸によるスラッジと共に、主機に供給されていたものと推定される。

- (1) 船長は、長期間にわたって使用されず停船したままの船舶を航行の用途に用いる際、燃料油配管系統にあるストレーナ等の付属装置及び燃料油タンク内部を点検し、異状がないことを確認すること。
- (2) 船長は、船体動揺が大きい場合、燃料油タンク内のスラッジが湧き上がり、燃料油と共に送られ、燃料油配管系統にある細管やストレーナを閉塞させることがあることを予見し、燃料油供給圧力及び機関回転数の変化に注意し、緊急時には投錨を行うことを想定しておくこと。
- (3) 船長及び船舶所有者は、A重油を使用する場合、定期的に燃料油タンクの点検、タンク底部からの水抜き作業及び清掃を行うこと。
- (4) 船長及び船舶所有者は、A重油及び軽油の燃料油タンクに防カビ添加剤を投入し、カビの生成を抑制すること。

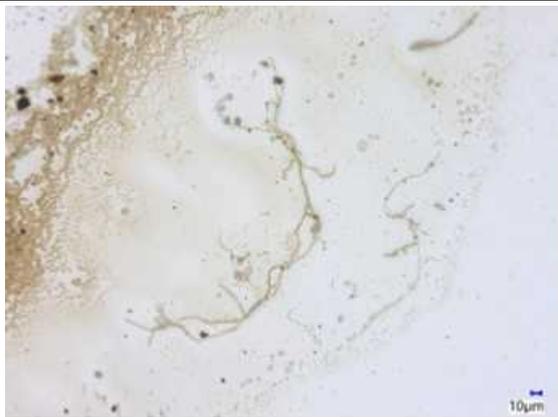
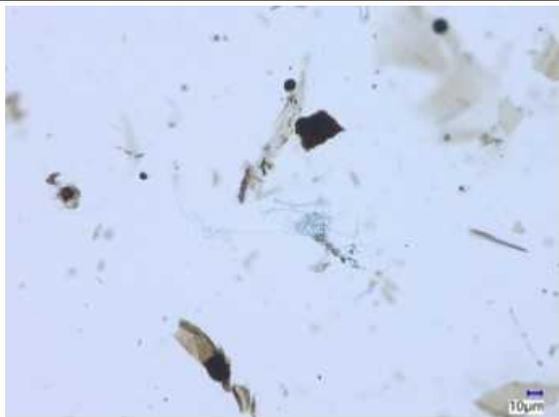
表1 スラッジ分析の結果

試料1の燃料油の1次ストレーナ入口継手の入口部等、及び試料2の燃料油タンク底部から採取したスラッジに関して、顕微鏡によるカビの有無を確認したところ、表1のとおり、それぞれのスラッジでカビ菌糸の存在が確認されたので、本船の使用燃料油にカビ由来のスラッジが発生していると思慮される。

試料1	試料2
採取場所：燃料油の1次ストレーナ入口継手	採取場所：燃料油タンク底部
採取日：令和4年12月15日	採取日：令和4年12月15日

- (2) 本件スラッジ及び燃料油タンク底部から採取したスラッジは、黒色で海苔の佃煮状となった軟粘性の特徴を持ち、スラッジ分析の結果、それぞれのスラッジでカビ菌糸の存在が確認されたことから、本船の使用燃料油であるA重油にはカビによるスラッジが生成されていたものと推定される。

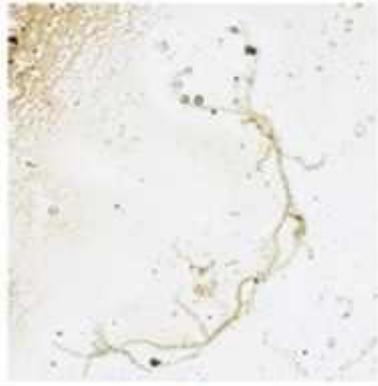
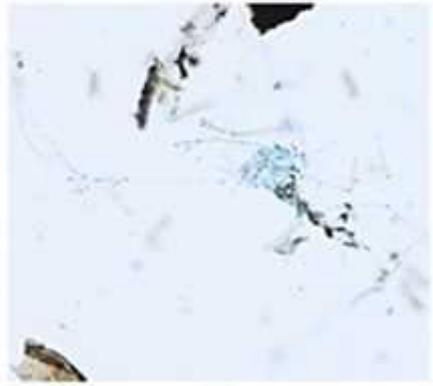
表1 各分析結果

- 概要  
 燃料油ストレーナ入口継手及び、燃料油タンク底部より採取したスラッジに関して、顕微鏡を使用してカビの有無を確認しました。分析の結果、それぞれのスラッジでカビ菌糸の存在を確認したことから、カビ由来のスラッジが発生していると思慮致します。
- 分析操作  
 各スラッジをトルエンで洗浄し油分を取り除き、顕微鏡を用いてカビの有無を確認しました。
- 分析結果  
 各分析結果を表1に示しました。

カビの有無	有	有(*)

\* 判定のために「ラクトフェノールコットンブルー溶液(真菌染色液)」を使用しました。青色の染色物がカビ菌糸となります。
