## 船舶事故調査報告書

令和5年3月8日  
 運輸安全委員会（海事専門部会）議決  
 委員 佐藤 雄二（部会長）  
 委員 田村 兼吉  
 委員 岡本 満喜子

事故種類	乗揚
発生日時	令和4年10月29日 10時00分ごろ
発生場所	沖縄県豊見城市岡波島東方沖 ムーキ灯標から真方位103° 1.0海里（M）付近 （概位 北緯26°08.5′ 東経127°38.4）
事故の概要	ミニボート（船名なし）は、西進中、浅礁に底触して乗り揚げた。 ミニボートは、プロペラ1翼に欠損等を生じた。
事故調査の経過	令和4年10月31日、本事故の調査を担当する主管調査官（那覇事務所）を指名した。 なお、後日、1人の地方事故調査官を新たに指名した。 原因関係者から意見聴取を行った。
<b>事実情報</b> 船種船名、総トン数 船舶番号、船舶所有者等 L×B×D、船質 機関、出力、進水等	ミニボート（船名なし）、総トン数なし なし、個人所有 約3.0m×約1.36m×約0.38m、ゴム ガソリン機関（船外機）、1.47kW、令和4年9月 （写真1 参照）

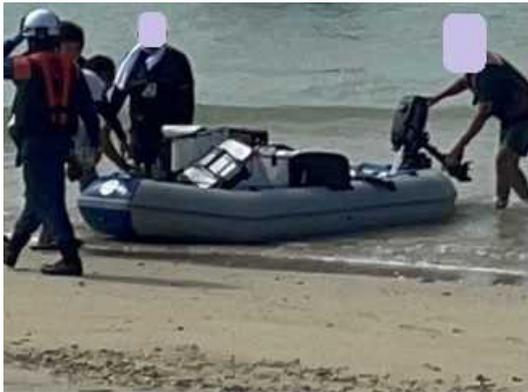
写真1 本船
乗組員等に関する情報	操縦者 30歳 操縦免許 なし 同乗者 37歳 操縦免許 なし
死傷者等	なし
損傷	プロペラ1翼に欠損、船外機軸系のシャーピンに折損

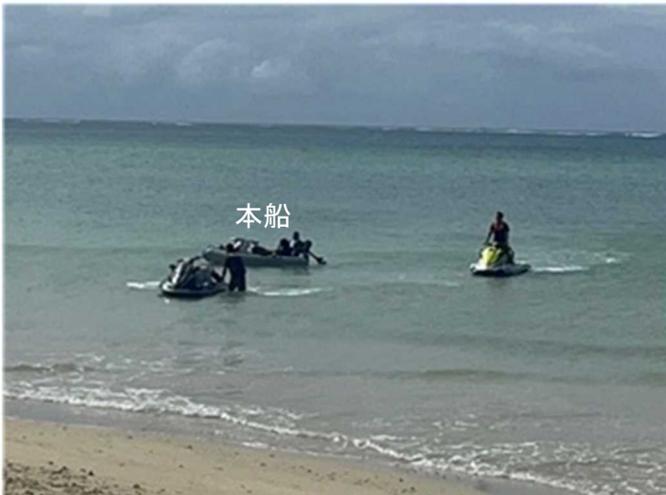
<p>図1 本船が救助された状況</p> <p>操縦者及び同乗者（以下「操縦者等」という。）は、本事故当時、救命胴衣を着用していなかった。</p> <p>(付図1 推定航行経路図 参照)</p>

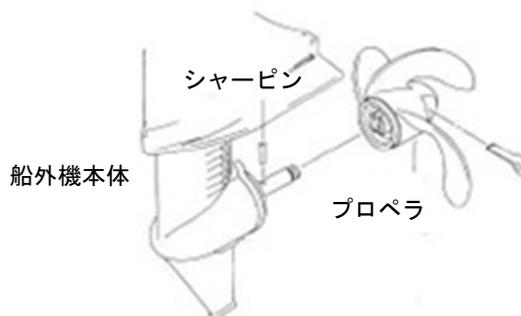
図2 船外機の軸系

- ① 本船は、操縦者が友人から借用したものであり、船舶所有者が、本事故後、船外機の修理業者に点検を依頼したところ、プロペラをプロペラ軸に挿入した際に、位置決めをするシャーピンが折損していることが確認された。(図2参照)

- ② シャーピンは、プロペラが衝撃を受けた場合に折損して船外機の機関及び動力伝達部を保護する目的の部品であり、船外機代理店担当者によれば、船外機の使用回転数の範囲においては、同ピンが衝撃を受けない限り、折れるようなことがほとんどないとのことであった。

- ③ 本船は、本事故後、プロペラ1翼の翼先端に欠損が認められた。

操縦者及び同乗者は、本事故当時、本船のプロペラが底触したような衝撃、異音等を感じなかったが、本事故後、船舶所有者が船体及び船外機の確認を行い、プロペラの欠損を認め、3者で話をしたとき、船体が波によって大きく上下に動揺した際、プロペラが底触して船外機軸系のシャーピンが折損したかもしれないという結論に至った。

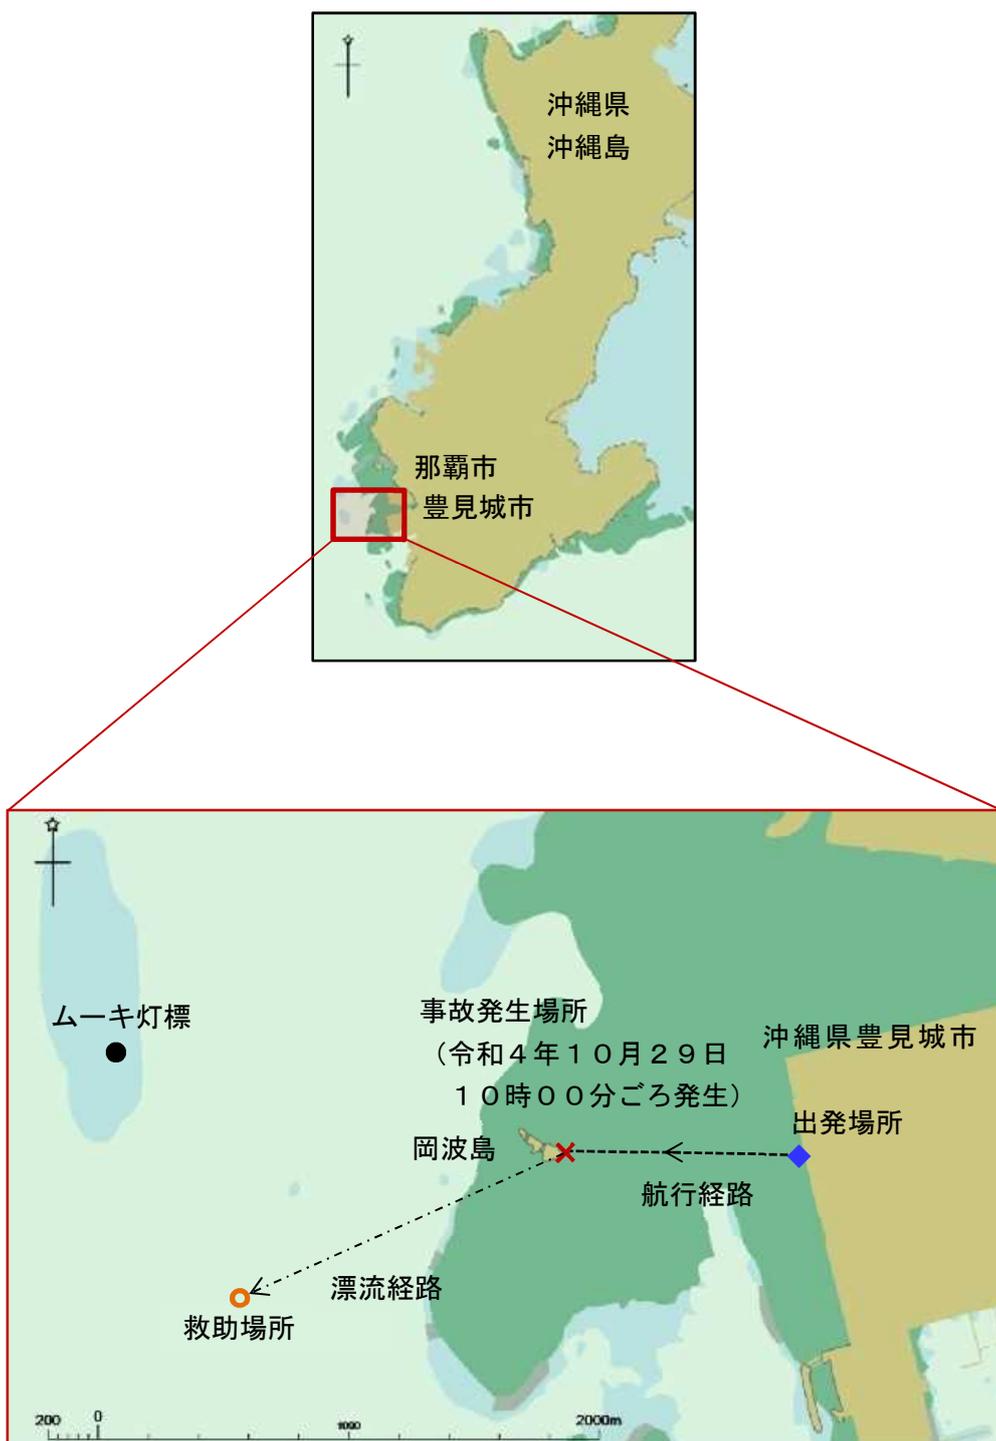
付図1 推定航行経路図

<p><b>分析</b></p> <p>乗組員等の関与 船体・機関等の関与 気象・海象等の関与 判明した事項の解析</p>	<p>あり なし なし</p> <p>本船は、岡波島東方沖の浅礁付近において、西進中、操縦者及び同乗者が同島付近の海域で釣りをしようと思い、同島の浅礁に接近したことから、船体が波によって上下に動揺し、プロペラが底触して浅礁に乗り揚げたものと考えられる。</p> <p>操縦者は、本事故前までは船舶所有者が操縦する本船に同乗しており、本事故当日、自ら本船を操縦することが初めてであったことから、航行海域の水深等の状況や本船の喫水を事前に調べることに思いが至らなかったものと考えられる。</p>
<p><b>原因</b></p>	<p>本事故は、本船が、岡波島東方沖の浅礁付近において、西進中、操縦者が自ら本船を操縦することが初めてであり、航行海域の水深等の状況等を事前に調べることに思いが至らず、操縦者及び同乗者が同島付近の海域で釣りをしようと思い、同島の浅礁に接近したため、船体が波によって上下に動揺し、プロペラが底触して浅礁に乗り揚げたものと考えられる。</p>
<p><b>再発防止策</b></p>	<p>今後の同種事故等の再発防止に役立つ事項として、次のことが考えられる。</p> <ul style="list-style-type: none"> <li>・ミニボートの操縦者は、周囲の適切な見張りを行って、プロペラが底触して衝撃を受けるような浅所を避けて航行すること。</li> <li>・ミニボートの操縦者は、乗艇する際、同乗者と共に、救命胴衣を着用すること。</li> <li>・ミニボートの操縦者は、事前に航行する海域の水深の状況や自船の喫水を調べておくことが望ましい。</li> </ul>
