## 船舶事故調査報告書

令和5年2月1日  
 運輸安全委員会（海事専門部会）議決  
 委員 佐藤 雄二（部会長）  
 委員 田村 兼吉  
 委員 岡本 満喜子

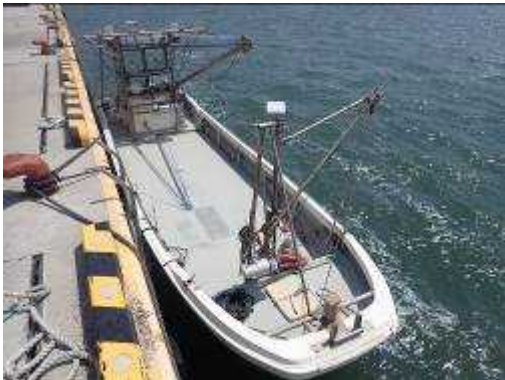
<p>写真1 A船（右舷前方）</p> </div> <div style="text-align: center;">

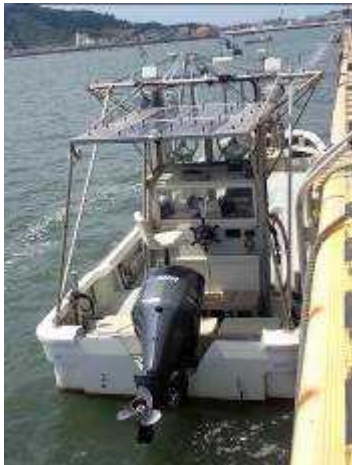
<p>写真2 A船（右舷後方）</p> </div> </div> <p>船長Aは、渡波港長浜防波堤灯台の東側を通過した後、渡波漁港の北側に位置する佐須浜の西側には浅瀬が拵延しているため、浅瀬に接近しないよう、右舷方に所在する佐須浜の陸岸に設置された照明を目視で確認することにより、浅瀬との距離を保持しながら北進を続けていたところ、04時40分ごろ、何かと衝突したような音が聞こえ</p>

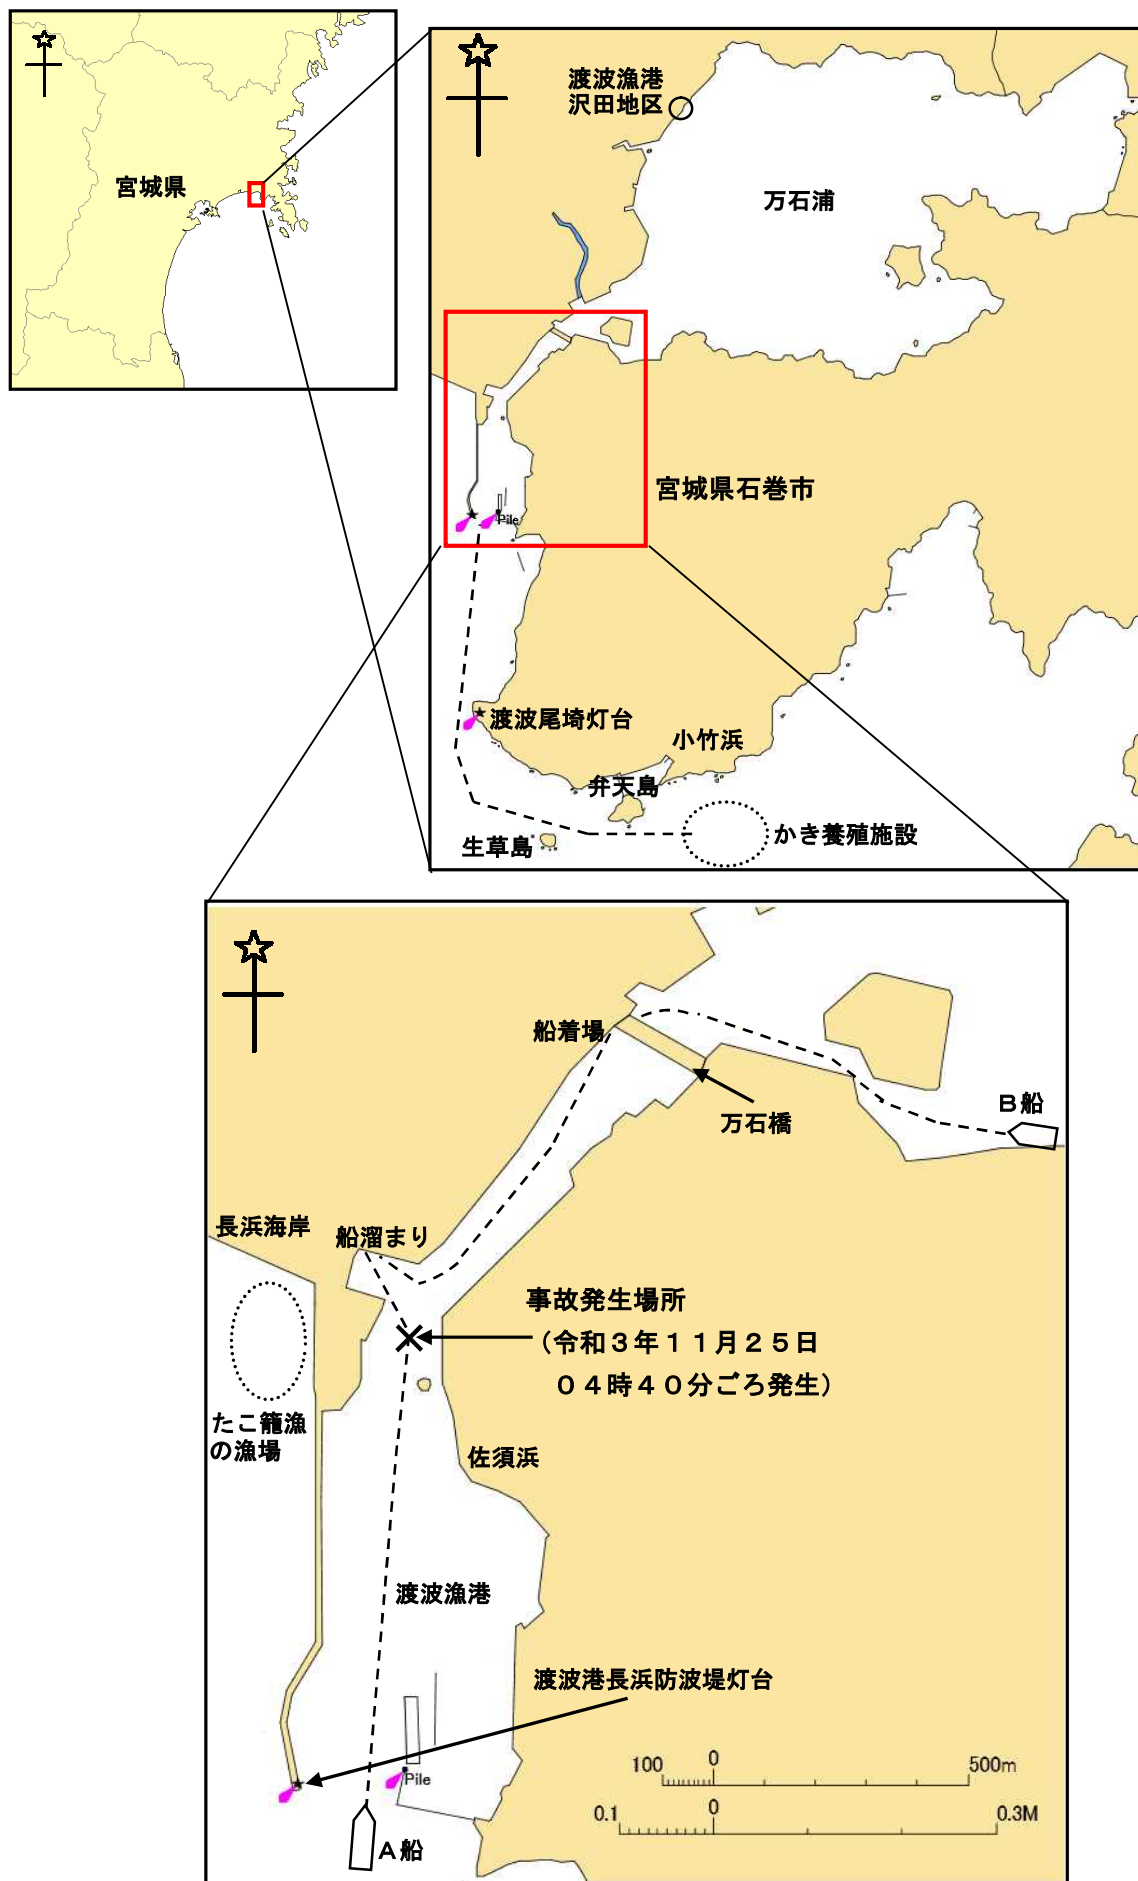
付図1 事故発生経過概略図

<p>ものの、本事故当時はふだんから他船が航行するのを見掛けたことがない時間帯であったので、A船以外に他船が航行しているとは思わなかった。</p> <p>船長Bは、本事故発生場所付近では、ふだんから他船が航行するのを見掛けたことがない時間帯であったので、本事故当時、B船以外に他船が航行しているとは思わず、あわび等の密漁船と衝突したと思った。</p> <p>船長Bは、本事故当時、渡波港長浜防波堤灯台を目視で右舷船首方に確認することにのみ意識を向けており、A船の機関音及び灯火に気付かなかった。</p> <p>船長Bは、本事故当時、固型式の救命胴衣を着用していた。</p>
<p><b>分析</b></p> <p>乗組員等の関与 船体・機関等の関与 気象・海象等の関与 判明した事項の解析</p>	<p>A あり、B あり A なし、B なし A なし、B なし</p> <p>A船は、渡波漁港内を北進中、船長Aが、佐須浜の西側に拡張する浅瀬に接近しないよう、A船の右舷方にのみ意識を向けながら、同じ針路及び速力で航行を続けたことから、北西方から接近するB船に気付かず、B船と衝突したものと考えられる。</p> <p>船長Aは、本事故当時、ふだんから他船が航行するのを見掛けたことがない時間帯であり、周囲を他船が航行しているとは思わなかったことから、A船の右舷方にのみ意識を向けていたものと考えられる。</p> <p>B船は、渡波漁港内を南南東進中、同漁港を出港する際の針路目標としている渡波港長浜防波堤灯台を、目視で右舷船首方に確認することにのみ意識を向けながら、同じ針路及び速力で航行を続けたことから、南方から接近するA船に気付かず、A船と衝突したものと考えられる。</p> <p>船長Bは、本事故当時、ふだんから他船が航行するのを見掛けたことがない時間帯であり、周囲を他船が航行しているとは思わなかったことから、渡波漁港を出港する際の針路目標としている渡波港長浜防波堤灯台を目視で右舷船首方に確認することにのみ意識を向けていたものと考えられる。</p>
<p><b>原因</b></p>	<p>本事故は、夜間、渡波漁港内において、A船が北進中、B船が南南東進中、船長Aが、浅瀬に接近しないよう、A船の右舷方にのみ意識を向けながら、同じ針路及び速力で航行を続け、また、船長Bが、出港する際の針路目標としている渡波港長浜防波堤灯台を、目視で右舷船首方に確認することにのみ意識を向けながら、同じ針路及び速力で航行を続けたため、互いに接近していることに気付かず、両船が衝突したものと考えられる。</p>

<p>られる。</p> <ul style="list-style-type: none"><li>・ 船長は、ふだん他船が航行するのを見掛けたことがない時間帯に航行する場合においても、他船がないものと思わず、また、特定の物標等のみに意識を向けずに全周に渡って常時適切な見張りを行うこと。</li></ul>
--	--
