船舶事故調査報告書

事故種類	衝突
発生日時	令和4年1月6日 13時20分ごろ
発生場所	宮城県石巻市田代島南南西方沖 仁斗田港東防波堤灯台から真方位219°3,300m付近 (概位 北緯38°16.4′ 東経141°24.2′)
事故の概要	遊漁船登竜丸は、西進中、また、漁船大徳丸は、漂泊しながら操業中、両船が衝突した。 登竜丸は、船首部船底キールに凹損を生じ、また、大徳丸は、右舷船尾部外板に破口等を生じた。
事故調査の経過	令和4年1月13日、本事故の調査を担当する主管調査官（仙台事務所）ほか1人の地方事故調査官を指名した。 原因関係者から意見聴取を行った。
事実情報 船種船名、総トン数 船舶番号、船舶所有者等 L×B×D、船質 機関、出力、進水等	A 遊漁船 登竜丸、19トン MG2-4226（漁船登録番号）、個人所有 16.87m (Lr) × 4.53m × 1.55m、FRP ディーゼル機関2基、845.8kW（合計）、平成15年10月 第231-20534号（船舶検査済票の番号） B 漁船 大徳丸、2.6トン MG3-52673（漁船登録番号）、個人所有 9.32m (Lr) × 2.76m × 1.04m、FRP ガソリン機関、220.70kW、平成26年9月13日 第210-60549号（船舶検査済票の番号）
乗組員等に関する情報	A 船長A 49歳 一級小型船舶操縦士・特殊小型船舶操縦士・特定 免許登録日 平成2年8月31日 免許証交付日 令和元年9月4日 (令和7年8月30日まで有効) B 船長B 35歳 二級小型船舶操縦士 免許登録日 平成26年4月17日 免許証交付日 令和30年5月24日

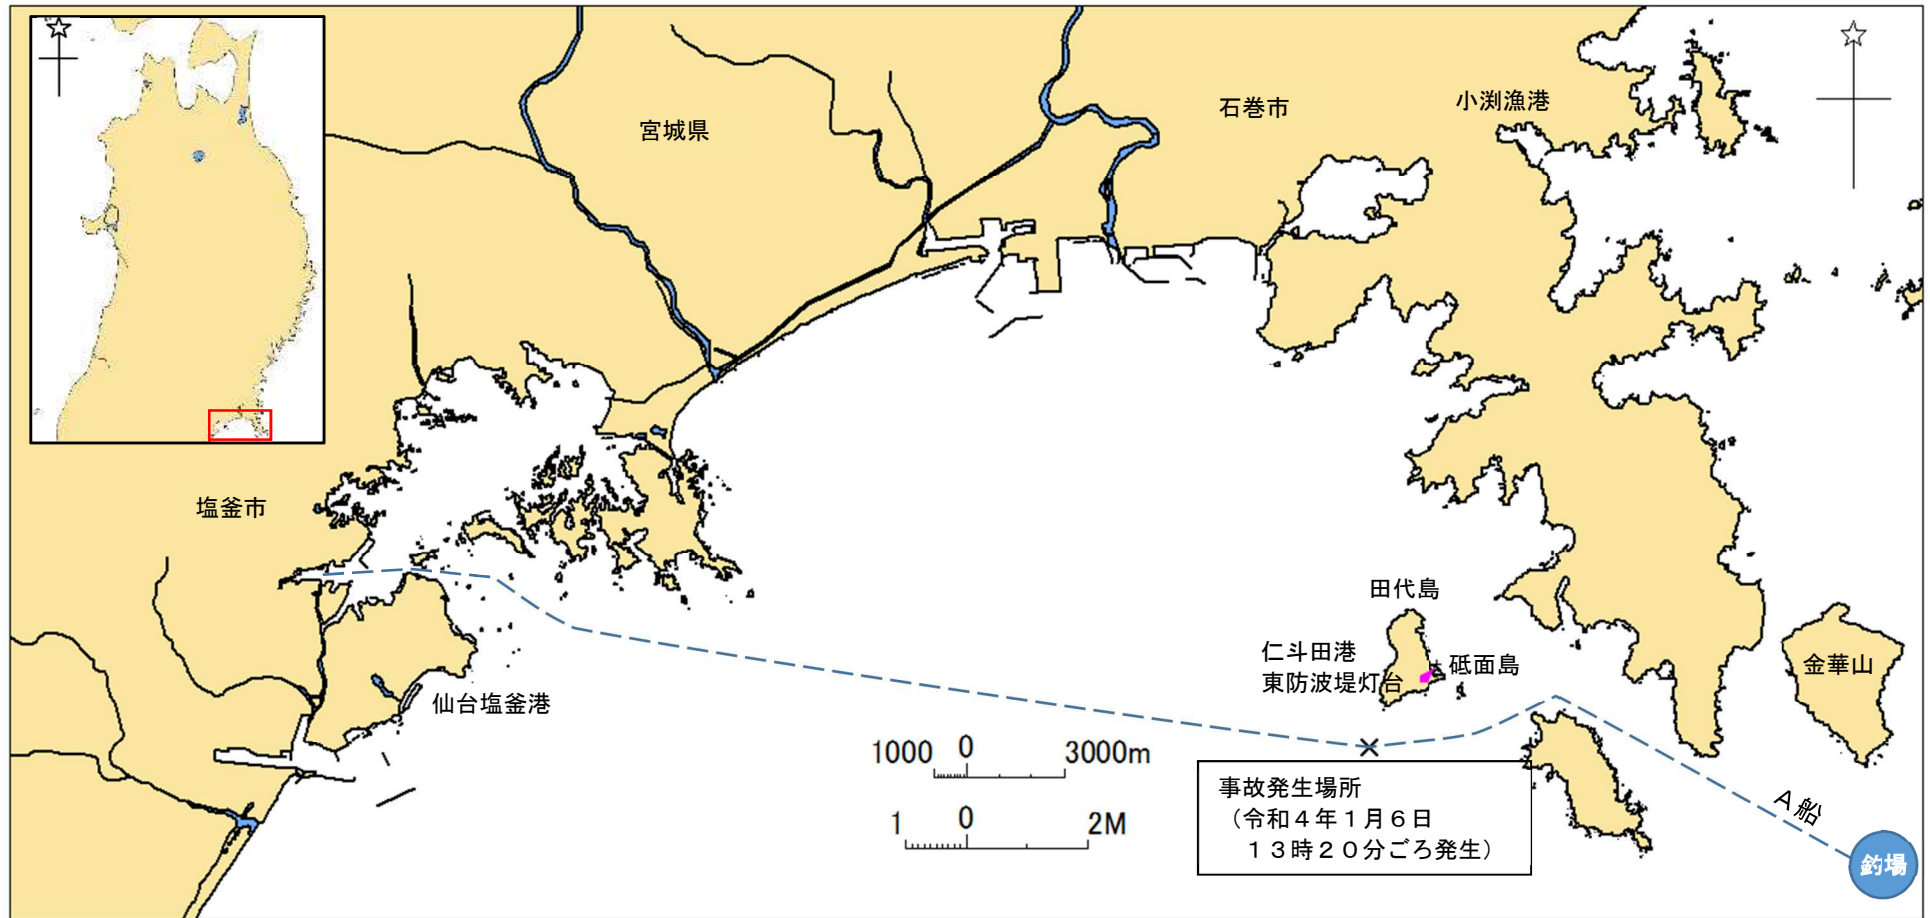
付図1 事故発生経過概略図

(令和6年4月16日まで有効)
死傷者等	なし
損傷	A 船首部船底キールに凹損 B 右舷船尾部外板に破口等
気象・海象	気象：天気 晴れ、風向 北西、風力 2、視界 良好 海象：海上 平穏
事故の経過	<p>A船は、船長Aが1人で乗り組み、釣り客11人を乗せ、遊漁の目的で、令和4年1月6日03時40分ごろ、石巻市金華山南方沖の釣り場に向けて仙台塩釜港塩釜区を出港した。</p> <p>A船は、金華山南方沖の釣り場で、06時30分ごろから12時00分ごろまで遊漁を行い、12時15分ごろ帰港を開始した。</p> <p>A船は、13時12分ごろ、砥面島南方沖において、船長Aが、2海里(M)レンジとしたレーダー画面で、他船及び漁業施設のボンデン等の映像がない方向に針路を選択し、仙台塩釜港に向けて右転した後、約14ノット(kn)の対地速力により船首が浮上して正船首から両舷共に約20°の範囲に死角が生じた状態で自動操舵により西進した。</p> <p>船長Aは、レーダーで他船等がない針路を選択したので、前路に他船はいないと思い、船首を左右に振るなどして死角を補うことなく、目視による見張りのみで航行を続けた。</p> <p>A船は、同じ針路及び速力で航行中、船長Aが、13時16分ごろ、左舷正横のプレジャーボートと左舷船首方の遊漁船の動静を双眼鏡で確認後、船首方に視線を戻したところ、右舷船首の陰にB船の船首部を認め、全速力後進をかけたものの、間に合わず、13時20分ごろ、A船の船首部とB船の右舷船尾部とが衝突した。</p> <p>B船は、船長Bが1人で乗り組み、たこ籠漁の目的で、11時00分ごろ、田代島南西方沖の漁場に向けて石巻市小淵漁港を出港した。</p> <p>B船は、11時30分ごろ、漁場に到着して設置していた籠からたこの回収を開始した。</p> <p>B船のたこ籠漁は、長さ約450mのロープに取り付けられた30個のたこ籠を1組として漁場に設置しておき、たこを回収後、餌をつけて投入するもので、田代島南西方の漁場に7か所設置していた。</p> <p>B船は、船首を北北西方に向けて漂泊しながら操業中、船長Bが、B船の前部甲板の左舷側で左舷方を向いて揚げ籠作業を行い、空になった籠を並べようと船尾方を振り向いたところ、右舷方約30mにB船の右舷船尾に向けて接近してくるA船を認めたものの、どうすることもできず、A船と衝突した。</p> <p>船長Bは、衝撃により落水し、B船は、右舷船尾部に破口が生じて航行不能となった。</p> <p>A船は、船長Aが船長Bを救助し、海上保安庁に通報後、B船をえ</p>

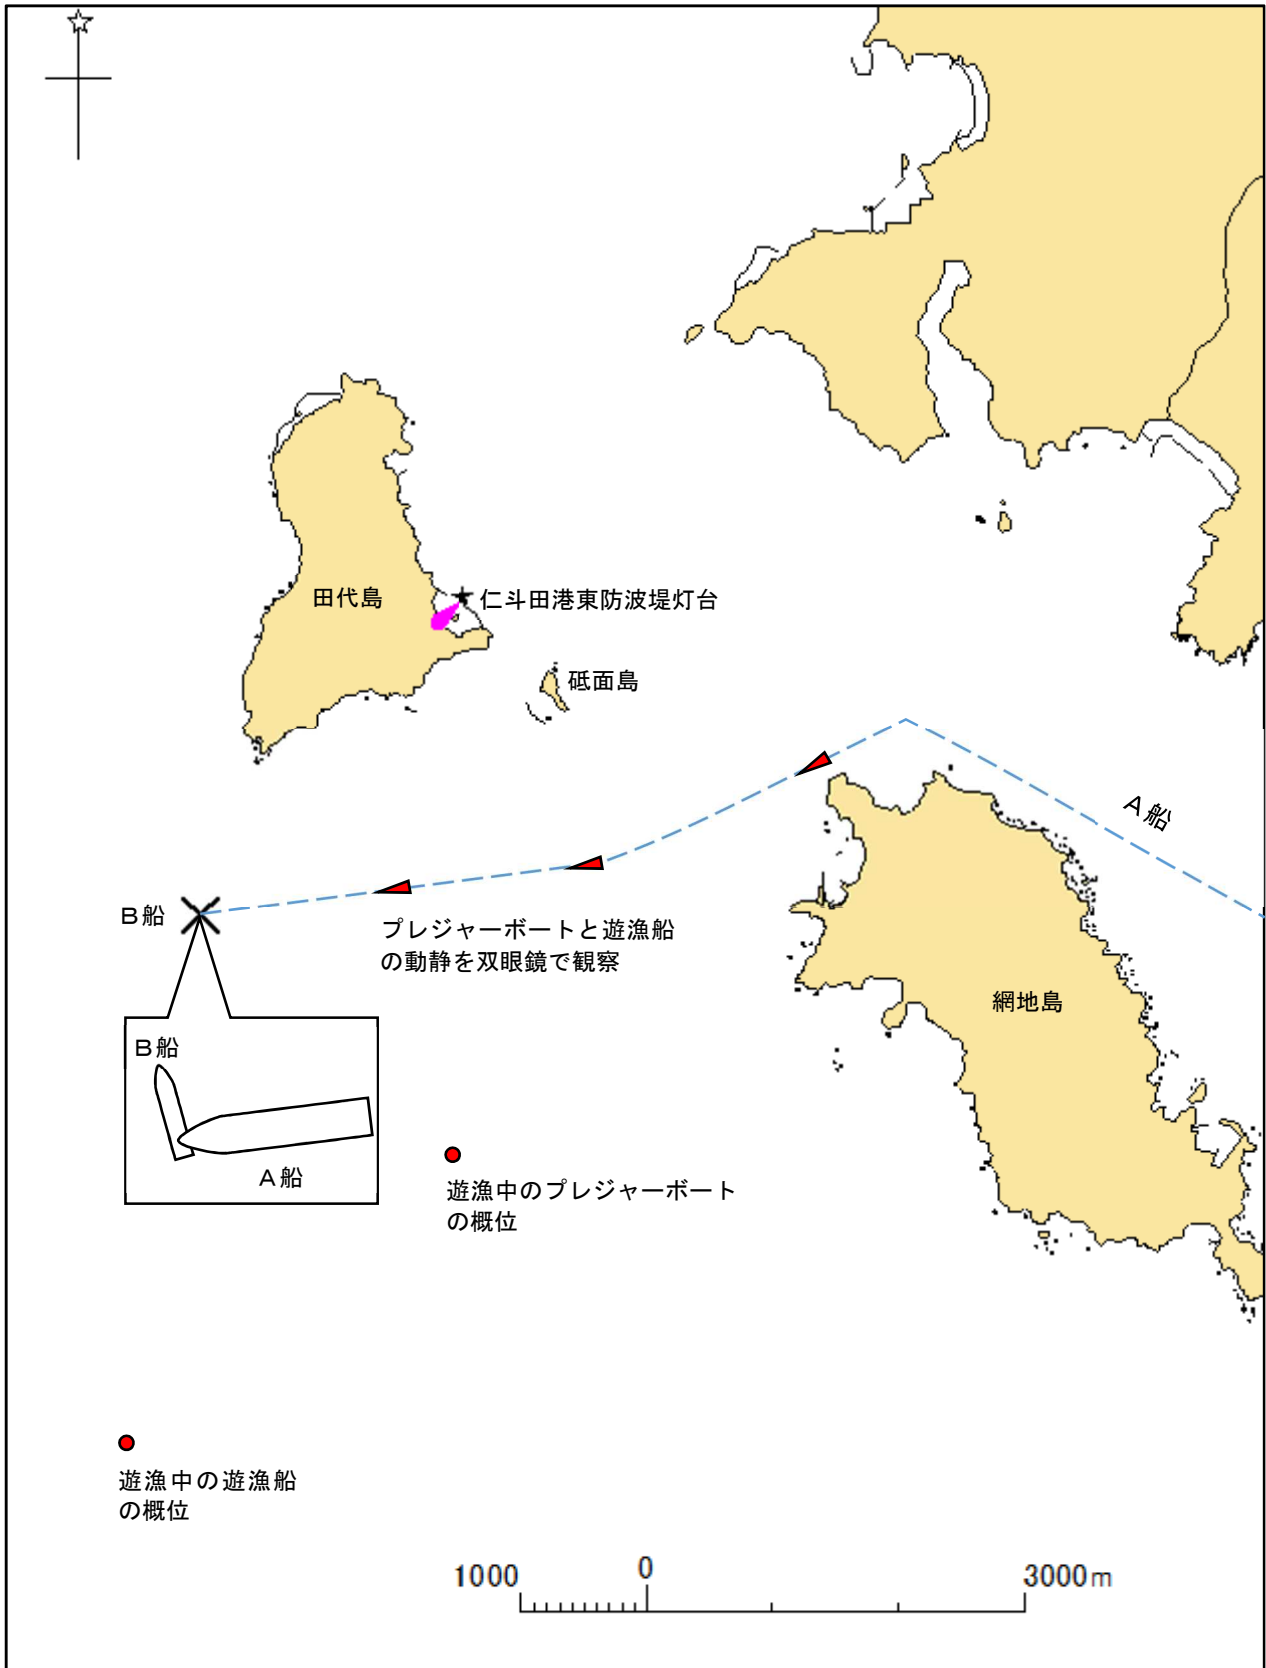
付図2 衝突状況図

原因	<p>本事故は、田代島南南西方沖において、A船が、船首死角が生じた状態で西進中、B船が操業中、船長Aが、前路に他船はいないと思い、左舷船首方の遊漁船等に意識を向けて航行を続け、また、船長Bが、揚げ籠作業を行っていたところ、A船が風下かつ背後から接近したため、互いに気付くのが遅れ、両船が衝突したものと考えられる。</p>
再発防止策	<p>今後の同種事故等の再発防止に役立つ事項として、次のことが考えられる。</p> <ul style="list-style-type: none"> ・船長は、航行中、見張りを行う際、一方向のみに視線を向けるこ

<p>となく、常時、周囲の見張りを適切に行うこと。</p> <ul style="list-style-type: none">・ 船長は、船首死角がある場合は、船首を左右に振るなどして死角を補う適切な見張りを行うこと。・ 船長は、レーダーによる見張りを継続して行うこと。・ 1人乗りの船長は、一定の方向を向いて操業又は作業を行う場合、接近する他船に十分留意すること。
--	--
