船舶事故調査報告書

令和5年3月8日

運輸安全委員会（海事専門部会）議決

事故種類	衝突
発生日時	令和3年10月20日 08時44分ごろ
発生場所	青森県東通村白糠漁港北東方沖 東北電力東通原子力発電所専用港東防波堤灯台から真方位098° 3.3海里（M）付近 （概位 北緯41°10.5′ 東経141°28.3′）
事故の概要	貨物船第六英裕丸は、南進中、また、漁船清漁丸は、船首を南方に向けた状態で操業しながら漂泊中、両船が衝突した。 第六英裕丸は、バルバスバウにペイント剝離を生じ、また、清漁丸は、右舷船尾部の破口等を生じた。
事故調査の経過	令和3年12月8日、本事故の調査を担当する主管調査官（仙台事務所）を指名した。 なお、後日、1人の地方事故調査官を新たに指名した。 原因関係者から意見聴取を行った。
事実情報 船種船名、総トン数 船舶番号、船舶所有者等 L×B×D、船質 機関、出力、進水等	A 貨物船 第六英裕丸、499トン 142442、御前崎海運株式会社（A社） 70.36m×13.20m×7.35m、鋼 ディーゼル機関、1,471kW、平成27年4月17日 B 漁船 清漁丸、6.35トン AM2-5110（漁船登録番号）、個人所有 11.10m（Lr）×2.62m×0.92m、FRP ディーゼル機関、漁船法馬力数90、昭和57年7月 第212-3119号（船舶検査済票の番号）
乗組員等に関する情報	A 航海士A 30歳 五級海技士（航海） 免許年月日 令和元年5月7日 免状交付年月日 令和2年1月6日 免状有効期間満了日 令和6年5月6日 B 船長B 71歳 一級小型船舶操縦士・特殊小型船舶操縦士・特定 免許登録日 平成18年11月7日 免許証交付日 令和2年11月9日

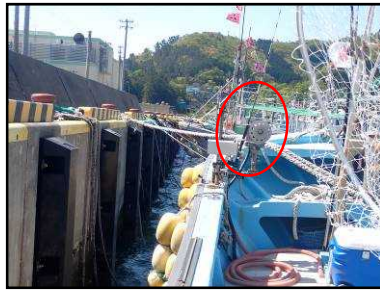
写真1 左舷船首部の釣り竿

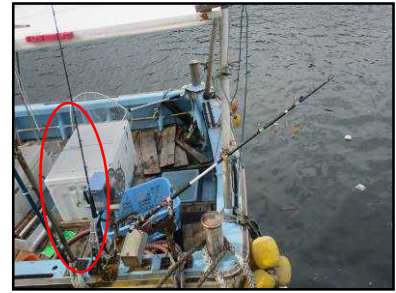
写真2 左舷船尾部の釣り竿

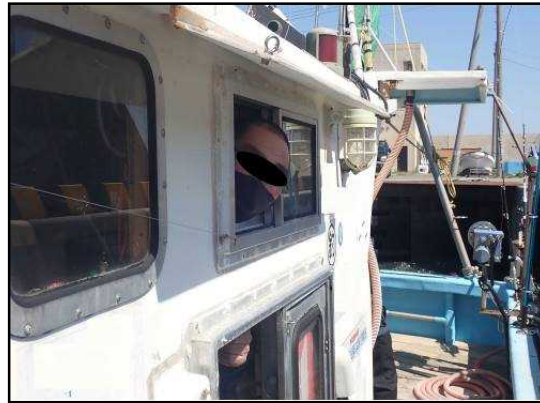
船長Bは、一本釣り漁の釣果が芳しくなく、操舵室左舷側のスライド式の小窓から顔を出して、舷外に出した釣り竿を確認しながら、操業を続けていたところ、船尾部至近に迫ったA船を視認したものの、どうすることもできず、08時44分ごろA船の船首部とB船の右舷船尾部とが衝突した。(写真3参照)

写真3 船長Bが釣り竿を確認する様子(再現)

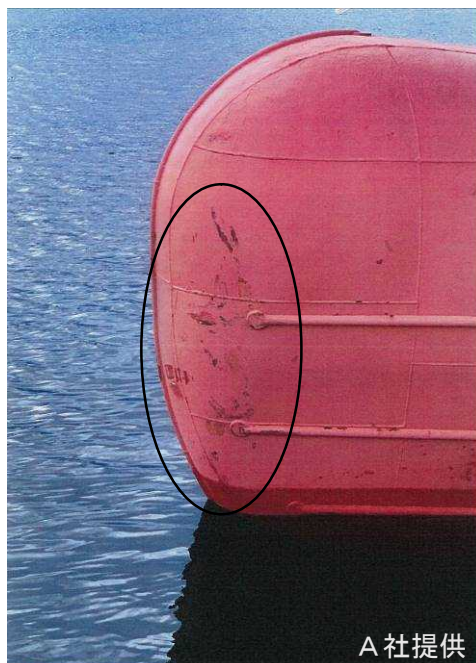
写真4 A船の損傷状況

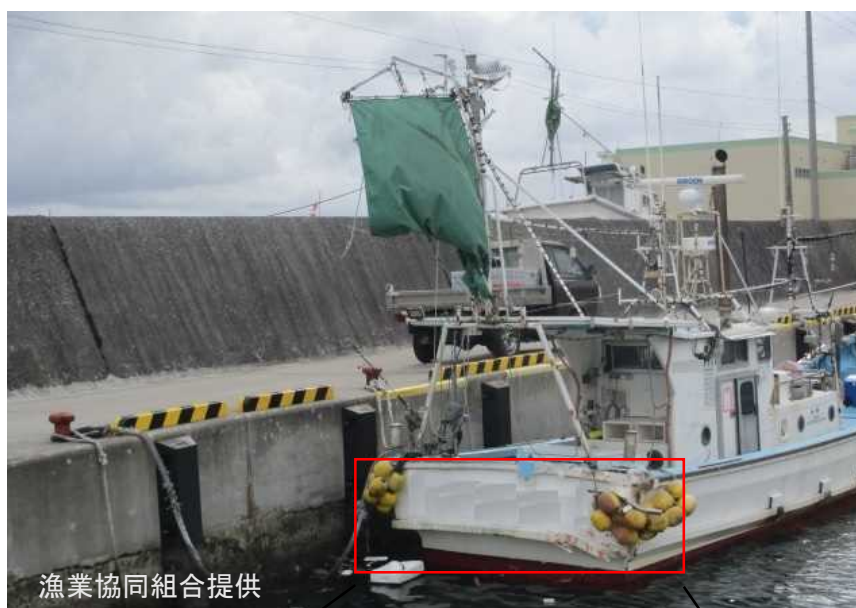
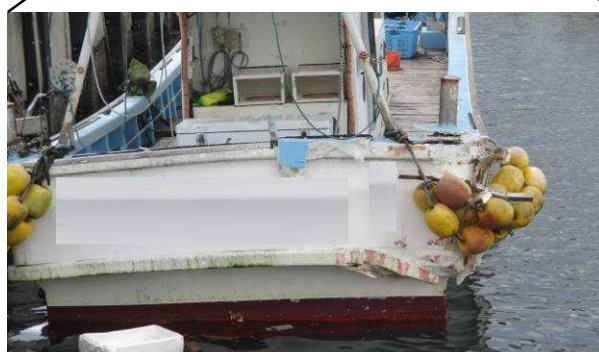
写真5 B船の損傷状況
