船舶事故調査報告書

令和5年4月5日

事故種類	作業員負傷
発生日時	令和4年1月17日 10時00分ごろ
発生場所	神奈川県藤沢市江の島南方沖 江ノ島灯台から真方位168° 2.2海里（M）付近 （概位 北緯35° 15.8′ 東経139° 29.3′）
事故の概要	作業船第五幸陽丸は、土運船SR-501に接舷して作業員の移乗中、作業員が負傷した。
事故調査の経過	令和4年2月2日、本事故の調査を担当する主管調査官（横浜事務所）ほか1人の地方事故調査官を指名した。 原因関係者から意見聴取を行った。
事実情報 船種船名、総トン数 船舶番号、船舶所有者等 L×B×D、船質 機関、出力、進水等	A 作業船 第五幸陽丸、17トン 200-23821 神奈川、有限会社森元船舶 11.99m (Lr) × 4.50m × 1.99m、鋼 ディーゼル機関、736.00kW、平成4年11月 B 土運船 SR-501、538トン（排水トン数） なし、山陽建設株式会社 38.5m (Lr) × 11.0m × 3.6m、鋼 非自航、なし、令和2年（製造） （写真1、図1参照）

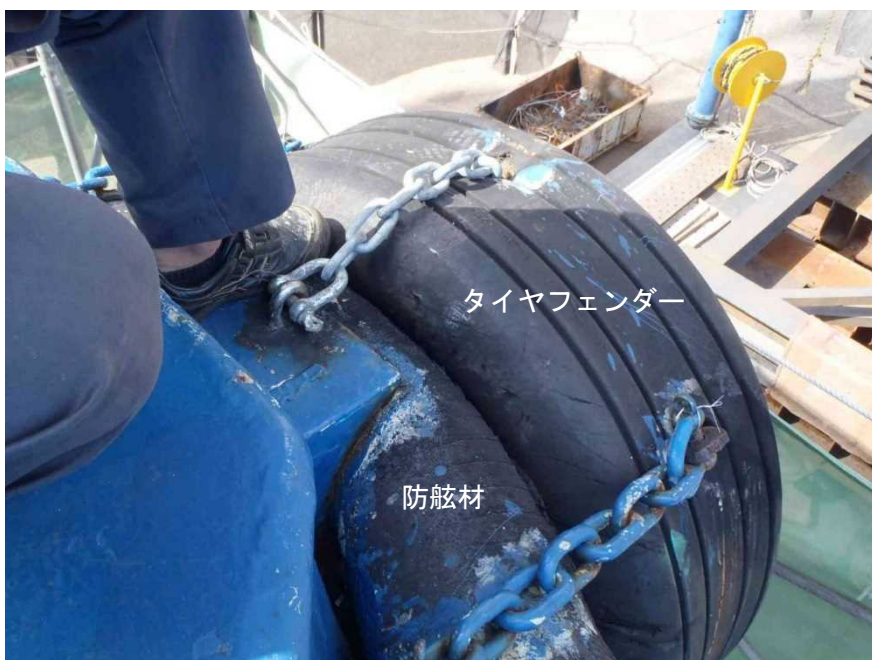
作業員は、当時も一度離れた後の再接触でA船の体勢が安定すると思いき、A船の船首が再びB船に接触したタイミングで、A船の潰れたタイヤフェンダーの隙間となるA船の船首部の防舷材に左足を乗せ、B船のタイヤフェンダーに飛び移ろうとしたところ、A船の船首がもう一度反動でB船から離れて潰れていたA船のタイヤフェンダーが元に戻り、10時00分ごろ、A船の船首部の防舷材とA船のタイヤフェンダーとの間に左足が挟まれた。(写真2参照)

写真2 A船の船首部及び作業員が足を置いた場所
