## 船舶事故調査報告書

事故種類	火災
発生日時	令和4年6月5日 06時10分ごろ
発生場所	千葉県南房総市野島埼西南西方沖 野島埼灯台から真方位247° 4.0海里（M）付近 （概位 北緯34° 52.5′ 東経139° 48.8′）
事故の概要	プレジャーボート <sup>デリシャス</sup> DELICIOUS-Iは、南東進中、機関室で火災が発生した。 DELICIOUS-Iは、上部構造物に焼損を生じ、沈没した。
事故調査の経過	令和4年6月7日、本事故の調査を担当する主管調査官（横浜事務所）ほか1人の地方事故調査官を指名した。 原因関係者から意見聴取を行った。
事実情報 船種船名、総トン数 船舶番号、船舶所有者等 L×B×D、船質 機関、出力、進水等	プレジャーボート DELICIOUS-I、5トン未満 232-19093千葉、個人所有 10.07m (Lr) × 2.75m × 1.03m、FRP ディーゼル機関、船内機、169.17kW、平成3年7月 4サイクル、回転数毎分2,900、6気筒、ボア94mm、使用燃料軽油、機関製造年月不詳
乗組員等に関する情報	船長 41歳 一級小型船舶操縦士・特殊小型船舶操縦士 免許登録日 平成26年7月17日 免許証交付日 令和2年4月16日 （令和7年4月15日まで有効）
死傷者等	なし
損傷	上部構造物に焼損（全損）
気象・海象	気象：天気 曇り、風向 南南西、風力 4、視界 良好 海象：波高 約0.5m、潮汐 高潮時
事故の経過	本船は、船長が1人で乗り組み、友人1人（以下「同乗者」という。）を乗せ、釣りの目的で、令和4年6月5日05時00分ごろ野島埼沖に向けて千葉県鋸南町保田漁港を出港した。 船長は、同乗者と共にフライングブリッジに上がって操船に当たり、野島埼西南西方沖を約15～16ノットの対地速力で南東進し、06時10分ごろ、釣り場に到着して主機を中立運転とし、同ブリッ

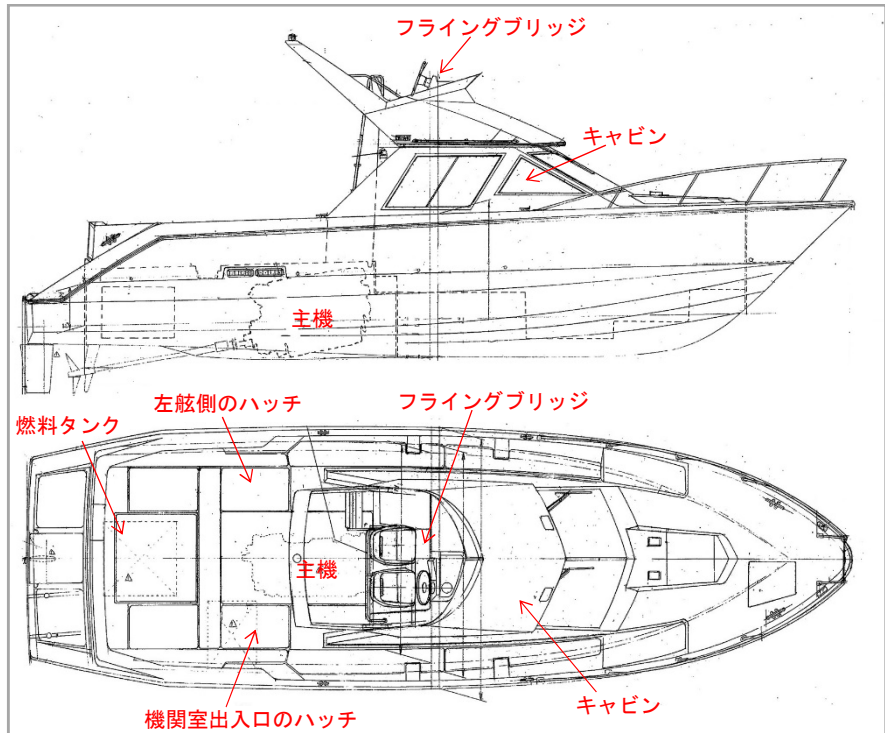
図1 同型船の一般配置図

ジを降りようと後方へ振り返ったところ、後部甲板右舷側に設けられた機関室出入口のハッチ周辺から煙が出ていることに気付いた。(図1参照)

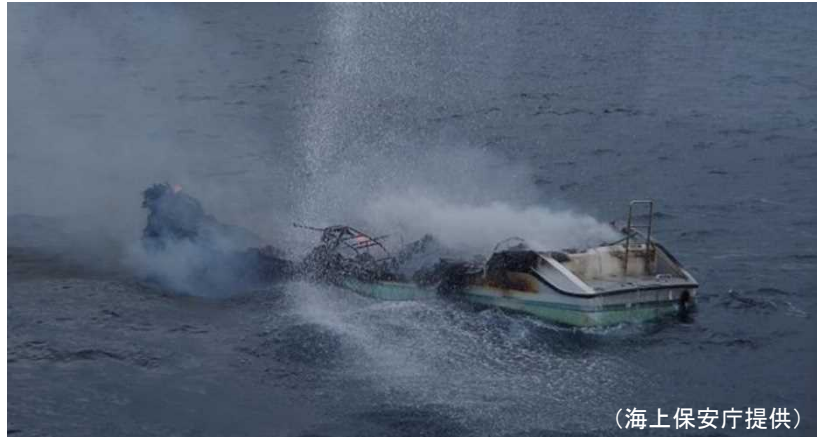
写真 1 延焼中の本船

本船は、来援した巡視艇による消火作業中、08時05分ごろ沈没した。(写真1参照)
