# 船舶事故調査報告書

令和5年4月5日

運輸安全委員会（海事専門部会）議決

事故種類	衝突
発生日時	令和4年6月19日 12時34分ごろ
発生場所	静岡県湖西市新居弁天海釣公園北方沖 浜名港背割堤灯台から真方位297°550m付近 (概位 北緯34°41.0′ 東経137°35.3′)
事故の概要	プレジャーボート <sup>かねへい</sup> 平は、西北西進中、また、プレジャーボート（船名なし）は、漂泊中、両船が衝突した。 プレジャーボート（船名なし）は、同乗者1人が死亡し、同乗者1人が重傷を負い、両舷中央部外縁に割損を生じ、また、平は、船首部船底外板に擦過傷等を生じた。
事故調査の経過	令和4年6月21日、本事故の調査を担当する主管調査官（横浜事務所）ほか1人の地方事故調査官を指名した。 原因関係者から意見聴取を行った。
事実情報 船種船名、総トン数 船舶番号、船舶所有者等 L×B×D、船質 機関、出力、進水等	A プレジャーボート 平、2.0トン 294-23359 静岡、個人所有 7.34m×2.29m×0.67m、FRP ディーゼル機関、110.0kW、平成18年2月 B プレジャーボート（船名なし）、5トン未満 242-27839 静岡、有限会社岡田屋 5.85m (Lr) × 1.38m × 0.60m、FRP ガソリン機関（船外機）、7.3kW、平成16年2月
乗組員等に関する情報	A 船長A 77歳 一級小型船舶操縦士・特殊小型船舶操縦士・特定 免許登録日 平成7年4月20日 免許証交付日 令和元年12月3日 (令和7年4月19日まで有効) B 船長B 31歳 一級小型船舶操縦士 免許登録日 平成28年4月4日 免許証交付日 令和4年7月4日 (令和8年4月3日まで有効) 同乗者B <sub>1</sub> 34歳

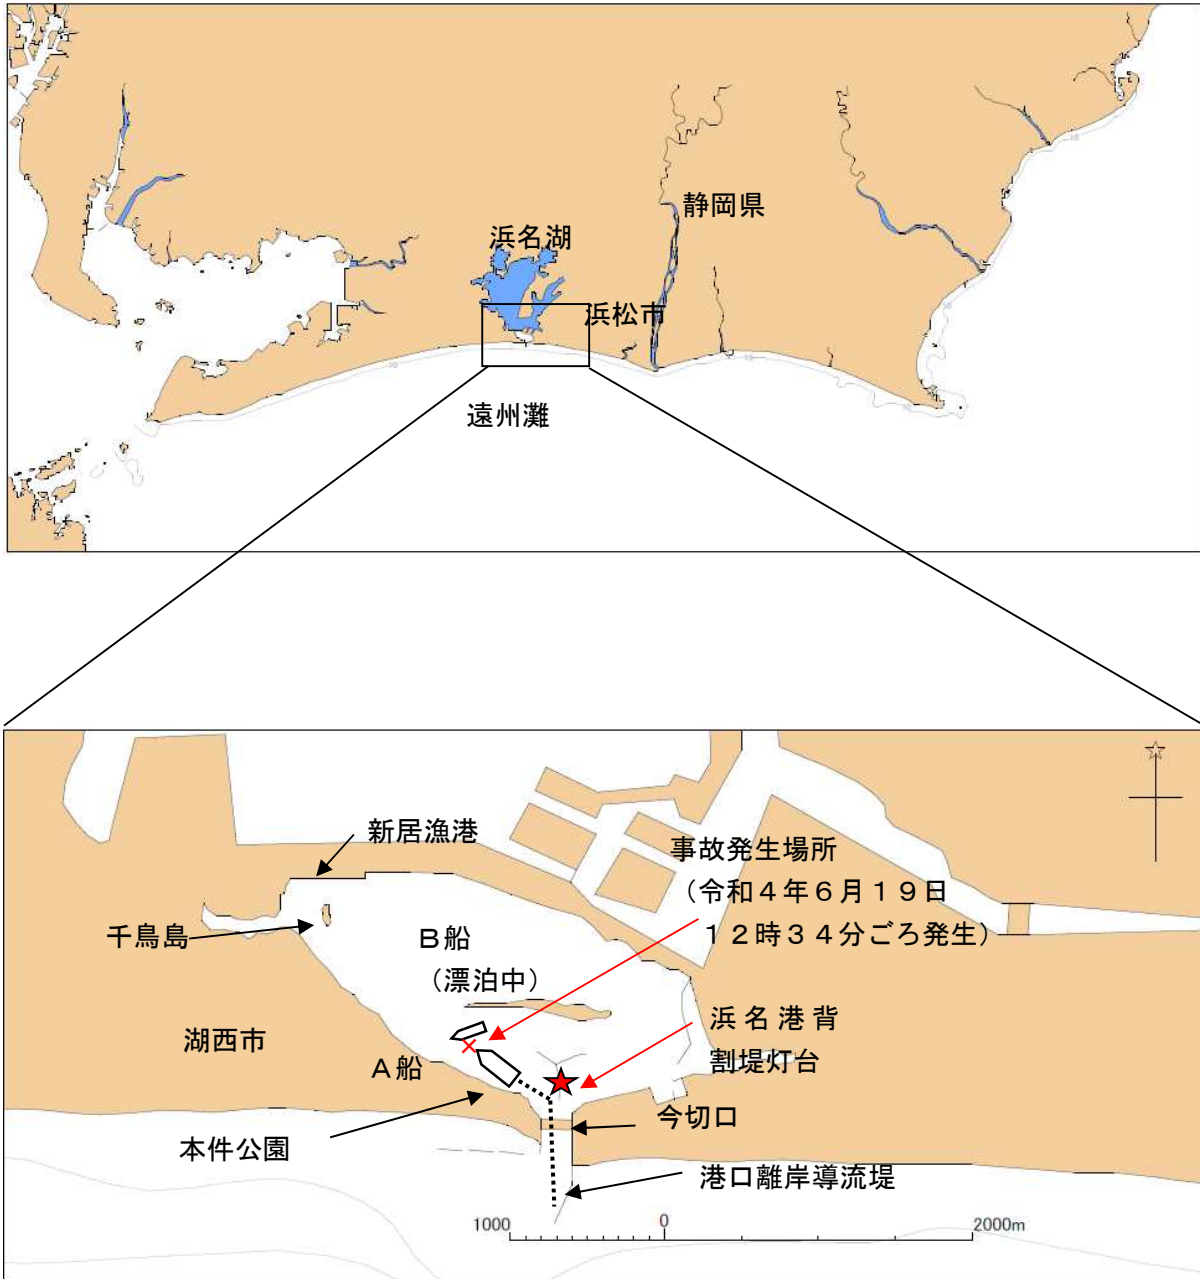
付図1 事故発生経過概略図

<p>際、水上オートバイの動向に意識を向けており、水上オートバイが左舷方を通過するのを左舷船尾方まで見送っていたので、船首方で漂泊していたB船に気付かなかった。</p> <p>A船は、船首方に死角はなかった。</p> <p>船長Bは、B船とA船とが衝突したのち、乗船者を確認した際、同乗者B<sub>1</sub>だけが意識がなく、救命胴衣を含めて衣服がはぎ取られている状態であることがわかり、同乗者B<sub>1</sub>が沈まないように抱えてB船に掴まっていた。</p> <p>公益財団法人浜名湖総合環境財団では、今切口が、地形や潮流の影響を受けて強い流れが発生しやすく、また、遠州灘に漁に出る漁船や大型船等の往来が多く、危険な場所であるので、漁業協同組合等関係団体の協議により、遊漁禁止区域（釣り自粛協定水域）を設定し、この水域での釣りは禁止としており、「浜名湖のルールとマナー」としてインターネット、パンフレット等で公開している。</p> <p>船長Bは、本事故の約10年前から6月及び7月に釣りの目的で貸しボートを利用していたが「浜名湖のルールとマナー」の内容について見たことがなかった。</p> <p>船長Bは、貸しボート店との契約書には、漁業施設及び危険区域内での遊漁をしない旨の注意点が記載されていたものの、遊漁禁止区域の存在を知らず、同区域に入って釣りをしていることも知らなかった。</p> <p>今切口付近においては、平成20年10月以降、3件の衝突事故が発生しており、いずれも漂泊して遊漁中の船舶と航行中の船舶が衝突したものであり、航行中の船舶は、他の船舶に意識を向ける等して航行し、また、漂泊船は、接近中の船舶が避けてくれると思い遊漁を続ける等して衝突事故が発生している。</p> <p>A船及びB船の乗船者は、全員救命胴衣を着用していた。</p> <p>本件公園で釣りをしていた本衝突事故の目撃者は、118番通報を行った。</p> <p>(写真7 釣り自粛協定水域 参照)</p>
<p><b>分析</b></p> <p>乗組員等の関与</p> <p>船体・機関等の関与</p> <p>気象・海象等の関与</p> <p>判明した事項の解析</p>	<p>A あり、B あり</p> <p>A なし、B なし</p> <p>A なし、B なし</p> <p>A船は、本件公園北方沖において、西北西進中、船長Aが、右舷船首方に数隻の船が漂泊している状況下、船首方から接近してくる3隻の水上オートバイの動静に意識を向け、これらの水上オートバイが左舷方を通過したのち、左舷船尾方まで見送って同じ針路、速力で航行を続けたことから、船首方に漂泊中のB船に接近していることに気付かず、B船と衝突したものと考えられる。</p>

<p>船長Aは、航行経路に慣れており、今まで他船が存在していても危険を感じたことがなかったことから、ふだんどおりの同じ針路、速力で航行したものと考えられる。</p> <p>B船は、本件公園北方沖において、船外機を中立運転として漂泊し、釣りの準備を行っていたところ、船長Bが、左舷方から接近するA船を認めていたものの、A船の針路がB船の船首方を向いているように見え、A船がB船の船首方を通過すると思い、A船を見ながら漂泊を続けたことから、A船が至近に近づき、衝突の危険を感じて船外機を後進としたものの間に合わず、A船と衝突したものと考えられる。</p> <p>船長Bは、遊漁禁止区域の存在を知らなかったことから、同区域に入って釣りをしていたものと考えられる。</p>
<p><b>原因</b></p>	<p>本事故は、本件公園北方沖において、A船が西北西進中、B船が船外機を中立運転として漂泊中、船長Aが、船首方から左舷後方に通過した水上オートバイを左舷船尾方まで見送って同じ針路、速力で航行を続け、また、船長Bが、A船がB船の船首方を通過すると思い、A船を見ながら漂泊を続けたため、両船が衝突したものと考えられる。</p>
<p><b>再発防止策</b></p>	<p>今後の同種事故等の再発防止及び被害の軽減に役立つ事項として、次のことが考えられる。</p> <ul style="list-style-type: none"> <li>・ 船長は、船舶の往来が多い危険な海域においては、レーダーを活用して他船の位置を確認すること。</li> <li>・ 船長は、ふだん他船との衝突の危険を感じたことがない慣れた海域であっても、前路に航行の支障となる船舶がないものと思ひ込まず、減速する等して十分注意して航行すること。</li> <li>・ 船長は、衝突事故が発生した場合、人命救助と船体の保全を最優先として行動し、また、海上保安庁等の救助機関に通報すること。</li> <li>・ 船長は、漂泊中であっても常時適切な見張りを行い、接近する船舶を認めたときには、余裕のある時機に注意喚起を行い、主機を始動し、移動するなど、衝突を避けるための措置を採ること。</li> <li>・ 船長は、船舶の往来が多い危険な海域及び遊漁禁止区域（釣り自粛協定水域）内で遊漁を行わないこと。</li> <li>・ 浜名湖総合環境財団及び貸しボート店は、プレジャーボート利用者に対し、船舶の往来が多い危険な海域及び遊漁禁止区域（釣り自粛協定水域）の存在を周知することが望ましい。</li> </ul>

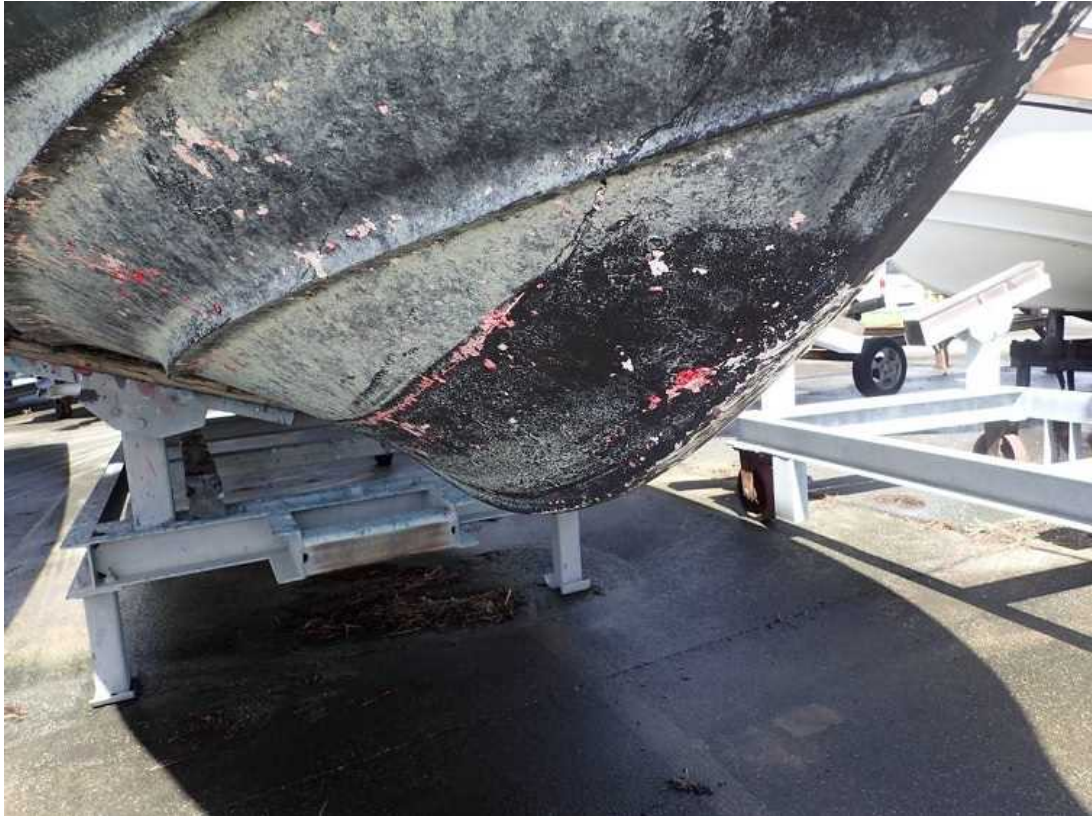
写真3 A船船首船底部

<p>操縦免許 なし 同乗者B<sub>2</sub> 45歳 操縦免許 なし</p>
死傷者等	<p>A なし B 死亡 1人（同乗者B<sub>1</sub>）、重傷 1人（同乗者B<sub>2</sub>）</p>
損傷	<p>A 船首部船底外板に擦過傷、スクリュー外縁に曲損、舵軸に曲損 B 両舷中央部外縁に割損</p>
気象・海象	<p>気象：天気 晴れ、風向 南南西、風力 3、視界 良好 海象：海上 平穏、潮汐 下げ潮の中央期、潮流 南東</p>
事故の経過	<p>A船は、船長Aが1人で乗り組み、釣りの目的で、令和4年6月19日08時00分ごろ定係地である湖西市新居町所在の船溜まりを出航し、浜名湖南端の今切口南方沖で釣りを行ったのち、11時30分ごろ釣りを終え、手動操舵で帰航を開始した。</p> <p>本船は、12時30分ごろ港口離岸導流堤に沿って北進し、背割堤南端付近で左舵を取って千鳥島南端方に針路を向け、新居弁天海釣公園（以下「本件公園」という。）北方沖を西北西進した。</p> <p>船長Aは、慣れた航行経路であるので、レーダー及びGPSプロッタを使用せず、また、減速しないで約15ノット（kn）の対水速力で航行した。</p> <p>船長Aは、A船の針路を千鳥島南端方に向けた際、右舷船首方に数隻の釣り船を認め、また、船首方から3隻の水上オートバイが近づいてくるのに気付き、これらの水上オートバイの動静に意識を向けながら、同じ針路、速力で航行を続けた。</p> <p>船長Aは、これら3隻の水上オートバイの動静に意識を向けていたので、これらの水上オートバイの後方で船首を南西方に向けて漂泊し、遊漁をしていたB船に気付いていなかった。</p> <p>船長Aは、これら3隻の水上オートバイが右舵を取り、A船を避けて左舷側を通過したので左舷船尾方まで見送っていたところ、船首方で漂泊していたB船に接近していることに気付かず、12時34分ごろ、B船の左舷中央部とA船の船首部とが衝突した。</p> <p>船長Aは、衝撃を感じ、右舷船尾方を見たところ、半没状態のB船を視認し、B船と衝突したことが分かった。</p> <p>B船は、船長Bが1人で乗り組み、友人3人（以下「同乗者B<sub>1</sub>」、「同乗者B<sub>2</sub>」、「同乗者B<sub>3</sub>」という。）を乗せ、釣りの目的で、05時00分ごろ新居町所在の貸しボート店前の船溜まりを出航した。</p> <p>B船は、船長Bが船尾側に座って操船し、船首から同乗者B<sub>2</sub>、同乗者B<sub>1</sub>、同乗者B<sub>3</sub>の順に乗船していた。</p> <p>B船は、浜名湖内でたこ釣りをしたのち、10時00分ごろから本件公園北方沖に移動し、今切口から西北西方に何度か潮登りをしながら、釣りをしていた。</p>

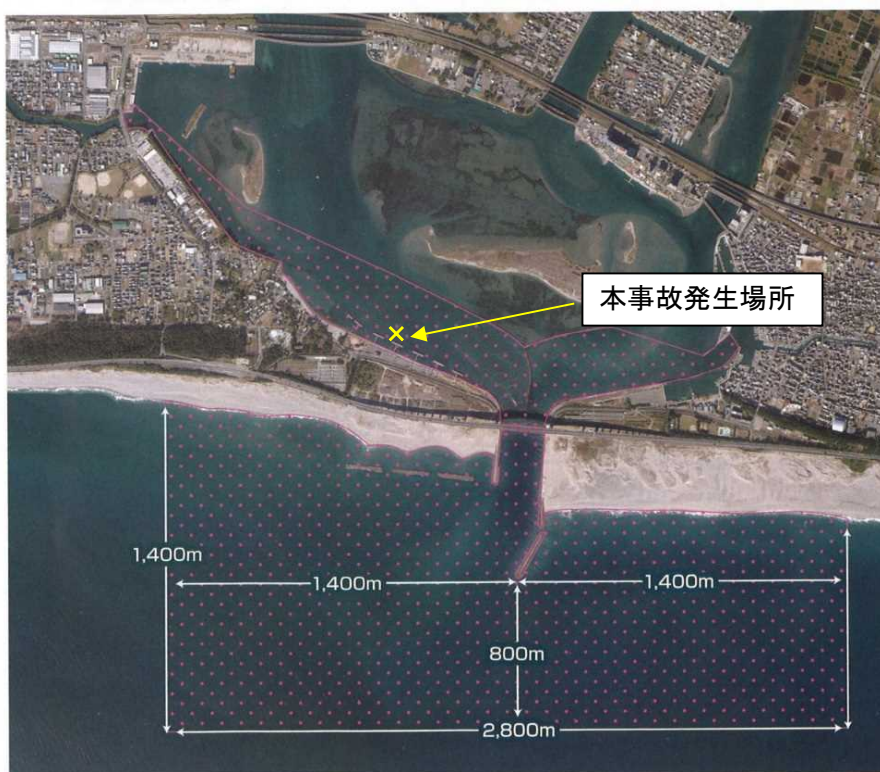
# 写真7 釣り自粛協定水域

遊漁禁止水域 (図上の $\odot$ )
