船舶事故調査報告書

令和5年3月22日
運輸安全委員会（海事専門部会）議決

事故種類	衝突（防波堤）
発生日時	令和4年5月21日 11時40分ごろ
発生場所	高知県土佐市宇佐港北東方船だまり 宇佐港港口第2防波堤東灯台から真方位001°400m付近 （概位 北緯33°26.9′ 東経133°27.3′）
事故の概要	プレジャーボート第一嘉丸は、西南西進中、防波堤に衝突した。 第一嘉丸は、船長が負傷し、船首部に亀裂等を生じ、また、防波堤は、コンクリート部に擦過傷が生じた。
事故調査の経過	令和4年6月1日、本事故の調査を担当する主管調査官（神戸事務所）ほか1人の地方事故調査官を指名した。 原因関係者から意見聴取を行った。
事実情報 船種船名、総トン数 船舶番号、船舶所有者等 L×B×D、船質 機関、出力、進水等	プレジャーボート 第一嘉丸、5トン未満 282-11858高知、個人所有 5.29m (Lr) × 1.61m × 0.61m、FRP ガソリン機関、11.00kW、昭和63年4月
乗組員等に関する情報	船長 55歳 二級小型船舶操縦士 免許登録日 令和元年8月8日 免許証交付日 令和元年8月8日 （令和6年8月7日まで有効）
死傷者等	軽傷 1人（船長）
損傷	本船 船首部に亀裂、テントポールに曲損 防波堤 コンクリート部に擦過傷
気象・海象	気象：天気 曇り、風向 南西、風力 2、視界 良好 海象：海上 平穏、潮汐 下げ潮の中央期
事故の経過	本船は、レンタルボートで、船長が1人で乗り組み、同僚3人（以下「同乗者」という。）を乗せ、釣りの目的でもう1隻のレンタルボート（以下「僚船」という。）とともに、令和4年5月21日05時55分ごろ宇佐港の係留地を出航した。 船長は、高知県須崎市深浦漁港南方沖で釣りを行った後、釣り場を移動しながら、昼食場所最寄りの土佐市萩崎の船だまり（以下「本件船だまり」という。）へ向かい、10時55分ごろ、本船を本件船だ

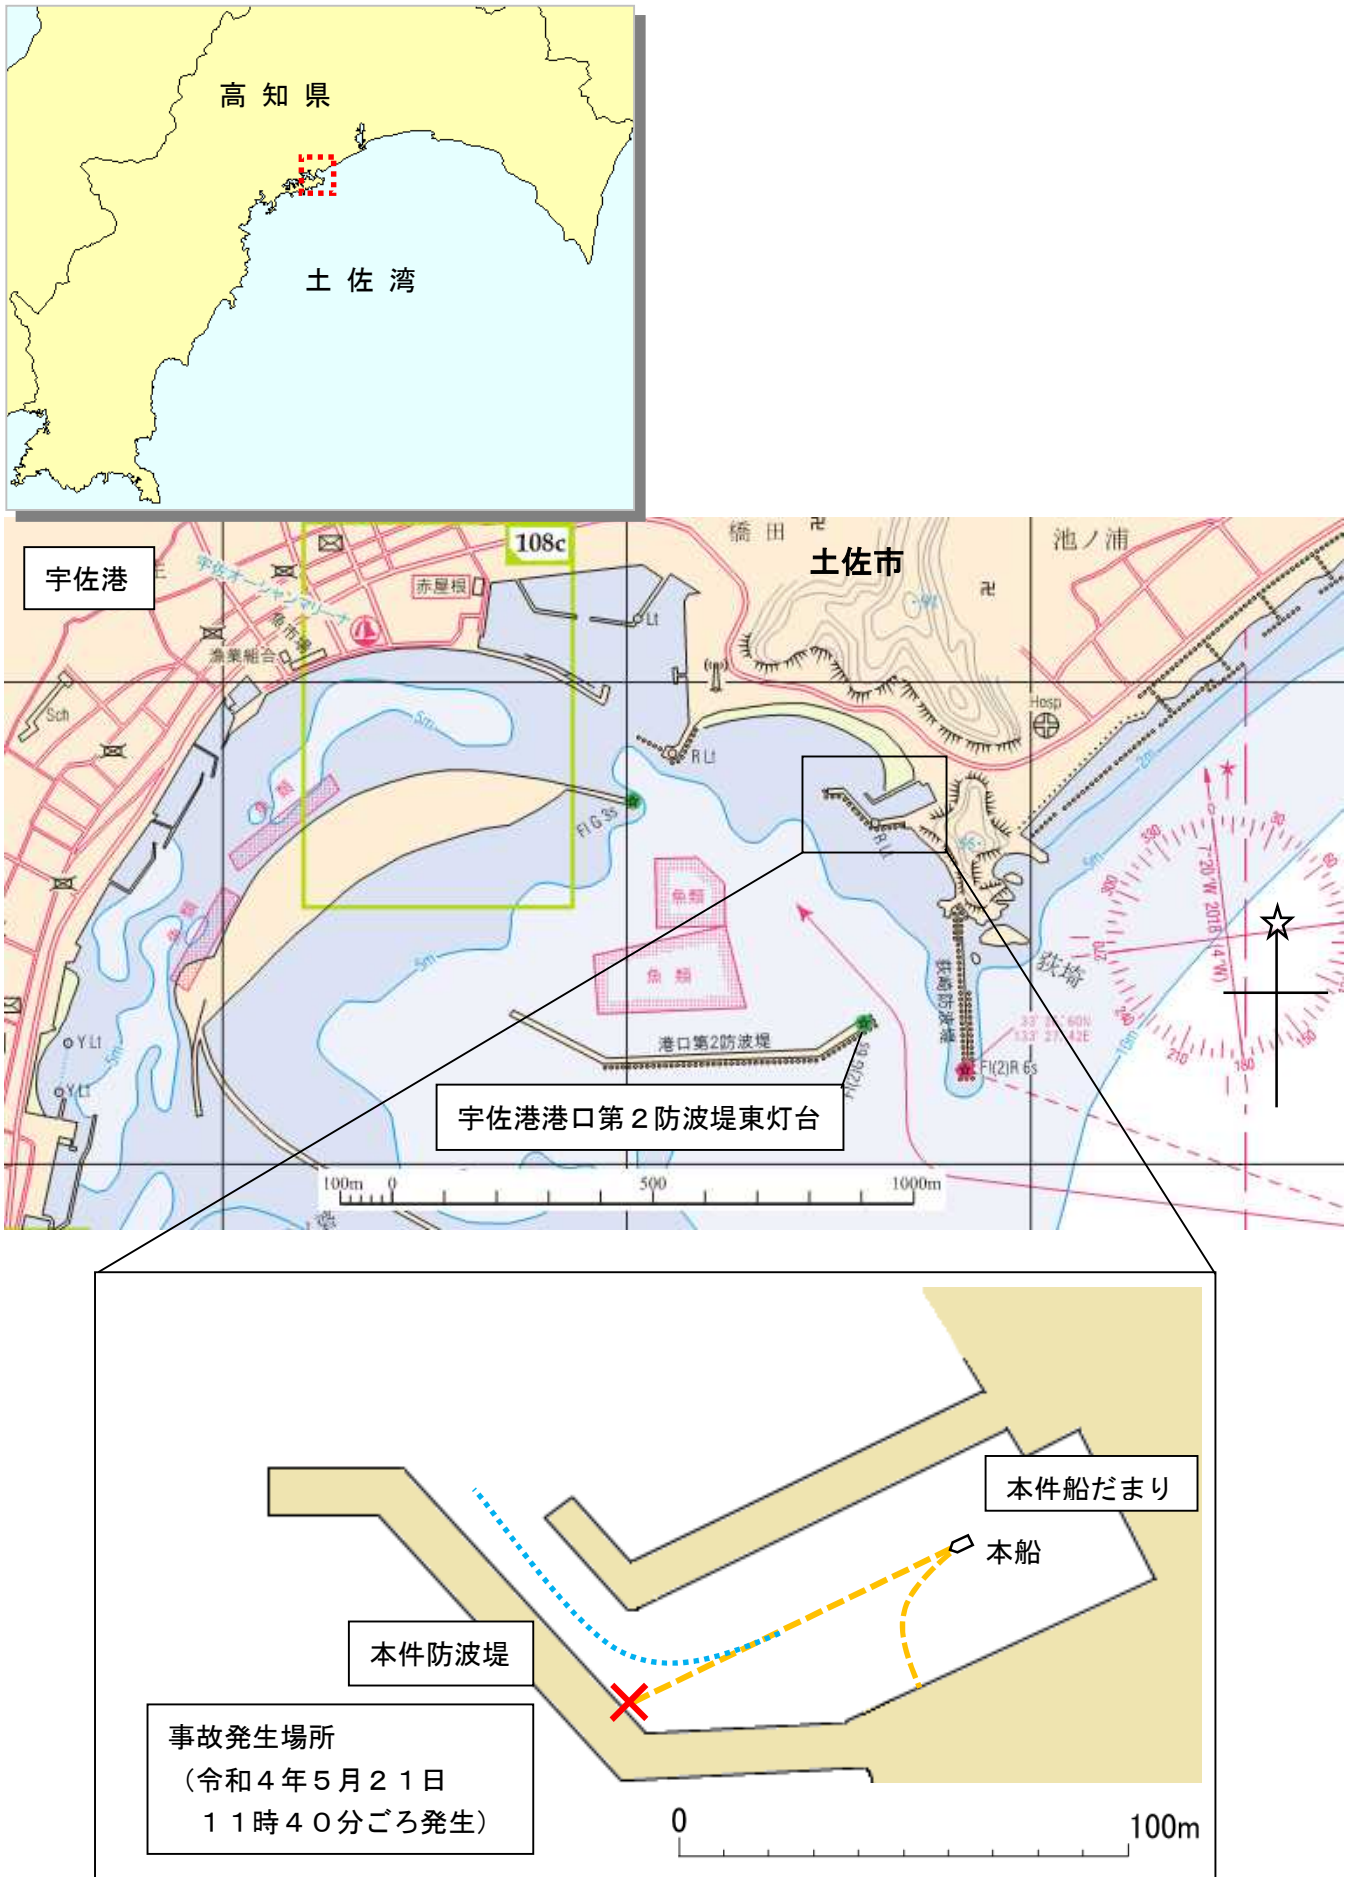
付図1 事故発生経過概略図

<p>分析</p> <p>乗組員等の関与</p> <p>船体・機関等の関与</p> <p>気象・海象等の関与</p> <p>判明した事項の解析</p>	<p>あり</p> <p>なし</p> <p>なし</p> <p>本船は、本件船だまりにおいて船首を本件防波堤に向けて西南西進中、船長が、餌の残量を確認しようと足元の入れ物に目を向けながら同じ針路及び速力で航行を続けたことから、右舵を取る時機を逸し、</p>

<p>本件防波堤に衝突したものと考えられる。</p> <p>船長は、昼食前から同乗者の餌が足りるかどうかが気になっていたことから、同乗者から餌を分けてほしいと言われた時、足元の入れ物の餌の残量を確認せずに咄嗟に一掴みして同乗者に渡した後、残った餌の量が気になり、足元の入れ物に目を向けながら同じ針路及び速力で航行を続けていたものと考えられる。</p>
原因	<p>本事故は、本船が、本件船だまりにおいて西南西進中、船長が、餌の残量を確認しようと足元の入れ物に目を向けながら同じ針路及び速力で航行を続けたため、右舵を取る時機を逸し、本件防波堤に衝突したものと考えられる。</p>
再発防止策	<p>今後の同種事故等の再発防止に役立つ事項として、次のことが考えられる。</p> <ul style="list-style-type: none"> ・ 船長は、狭い港内等を操船する場合は、見張りや船位の確認に集中すること。 ・ 船長は、釣りの準備を終えてから出航又は停船してから釣りの準備をすること。
