## 船舶事故調査報告書

事故種類	衝突
発生日時	令和4年10月2日 08時45分ごろ
発生場所	和歌山県美浜町日ノ御埼西方沖 紀伊日ノ御埼灯台から真方位255° 1,560m付近 （概位 北緯33° 52.7′ 東経135° 02.6）
事故の概要	遊漁船第十二共栄丸は、航行中、また、プレジャーボートNAKAYAは、船首を東方に向けて漂流中、両船が衝突した。 第十二共栄丸は、船首部に擦過傷を生じ、また、NAKAYAは、左舷船尾部外板に亀裂を伴う破口を生じた。
事故調査の経過	令和4年10月11日、本事故の調査を担当する主管調査官（神戸事務所）ほか1人の地方事故調査官を指名した。 原因関係者から意見聴取を行った。
<b>事実情報</b> 船種船名、総トン数 船舶番号、船舶所有者等 L×B×D、船質 機関、出力、進水等	A 遊漁船 第十二共栄丸、10トン WK2-3972（漁船登録番号）、個人所有 11.99m (Lr) × 4.22m × 1.34m、FRP ディーゼル機関、367.75kW、平成5年2月19日 第252-18724号（船舶検査済票の番号） B プレジャーボート NAKAYA、1.7トン 252-20418和歌山、株式会社中屋組 7.68m (Lr) × 2.05m × 0.65m、FRP ディーゼル機関、58.85kW、平成7年6月
乗組員等に関する情報	A 船長A 34歳 一級小型船舶操縦士・特定 免許登録日 平成22年5月28日 免許証交付日 令和2年1月23日 （令和7年8月2日まで有効） B 船長B 46歳 二級小型船舶操縦士 免許登録日 令和2年12月11日 免許証交付日 令和2年12月11日 （令和7年12月10日まで有効）
死傷者等	なし

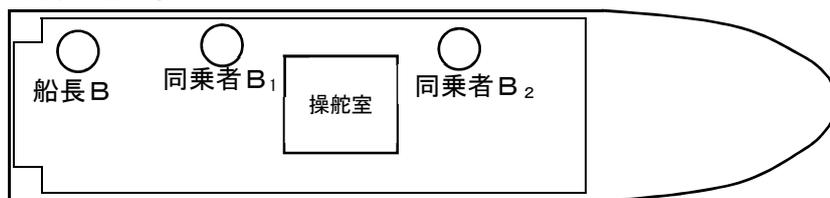
図1 B船の乗船者位置図

<p>損傷</p>	<p>A 船首部に擦過傷 B 左舷船尾部外板に亀裂</p>
<p>気象・海象</p>	<p>気象：天気 晴れ、風向 南東、風力 1、視界 良好 海象：海上 平穏、潮汐 上げ潮の末期、潮流 北西流約1.0ノット (kn)、水温 約27℃ 太陽の高度及び方位：高度 32.7°、方位 121.5°</p>
<p>事故の経過</p>	<p>A船は、船長Aが1人で乗り組み、釣り客5人を乗せ、遊漁の目的で、令和4年10月2日05時15分ごろ日ノ御埼南方沖のエドヤマと称する釣り場に向けて和歌山県日高町阿尾漁港を出航した。</p> <p>A船は、07時00分ごろまでエドヤマで釣りを行った後、07時10分ごろ日ノ御埼西方沖の釣り場（以下「本件釣り場」という。）に移動した。</p> <p>A船は、船首を北方に向け、船長Aは操舵室で操船に当たり、釣り客は左舷側に左舷方を向いて3人、右舷側に右舷方を向いて2人がそれぞれ甲板上に設けられた座板に座り、機関を中立として流し釣りをを行い、潮流で北西方に約5分圧流されると潮上りすることを繰り返していた。</p> <p>船長Aは、操舵室左舷側の操縦席に腰を掛け、レーダー及びGPSプロッターを作動させ、潮上りしようと手動操舵により約7knの対地速力で、時折船首方とGPSプロッターのポイントを見ながら右旋回中、08時45分ごろ衝撃を感じて船首方を見たところ、転覆しているB船を認め、B船と衝突したことを知った。</p> <p>船長Aは、A船を後進させてB船から離れ、操舵室から船首方に移動して前方を見たところ、転覆したB船の近くの海面にB船の乗船者3人が浮いているのを認め、A船を接近させて釣り客と共にその3人をA船に引き上げた。</p> <p>船長Aは、近くにいた僚船に本事故の発生を連絡するとともに、08時54分ごろ118番通報して、阿尾漁港に帰航した。</p> <p>B船は、船長Bが1人で乗り組み、知人等2人（以下「同乗者B<sub>1</sub>」及び「同乗者B<sub>2</sub>」という。）を乗せ、釣りの目的で、06時00分ごろ日高町小浦埼北北西方の釣り場に向けて和歌山県由良町由良港所在のマリーナを出航した。</p> <p>船長Bは、07時00分ごろまで小浦埼北北西方沖で釣りを行った後、日ノ御埼北西方沖の通称トフという釣り場に向かっていたところ、本件釣り場に3隻の遊漁船を認め、本件釣り場付近で釣りを行うこととした。</p> <p>B船は、08時00分ごろ、本件釣り場付近において、3隻の遊漁船から約500m東方に離れて船首を東方に向け、船長Bが左舷船尾部で、同乗者B<sub>1</sub>が操舵室左舷側後方で、同乗者B<sub>2</sub>が同室左舷側前方でそれぞれ左舷方を向いて、機関を中立として流し釣りを始め、潮流</p>

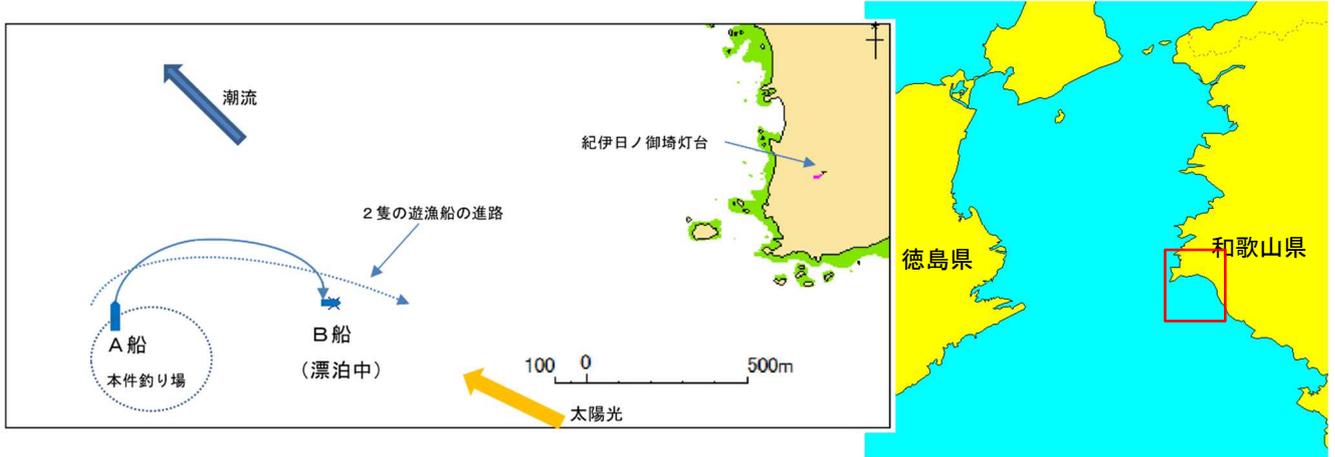
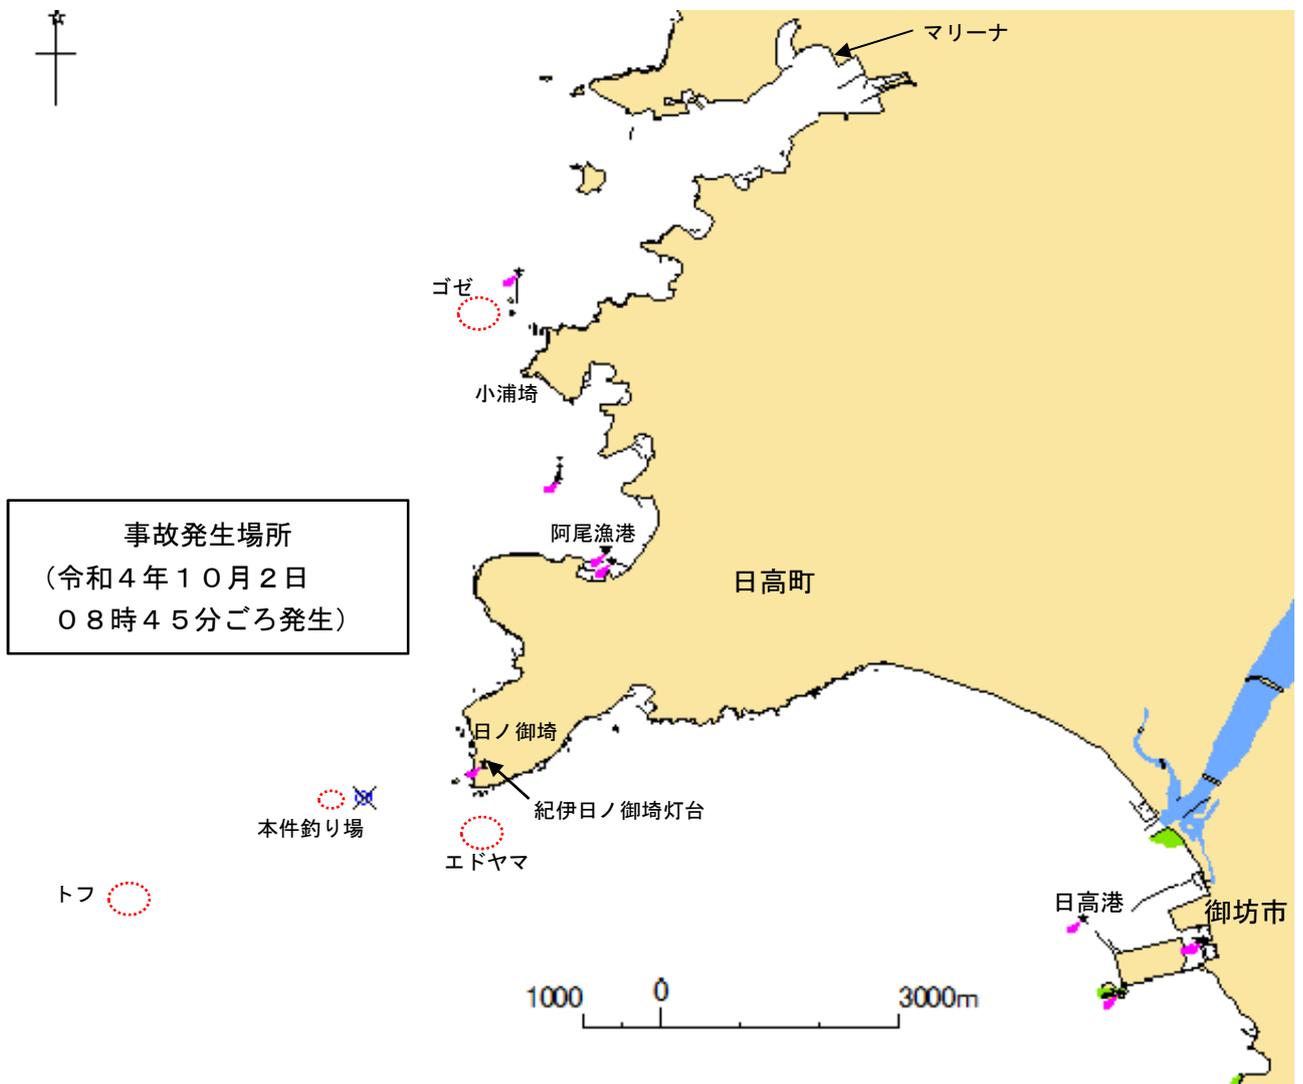
付図1 事故発生経過概略図

船長Bは、その後、A船が、B船の左舷船尾方から東南東進するのを認め、2隻の遊漁船と同様にB船の左舷方を通過して行くと思い、下を向いて釣りの準備をしていたところ、同乗者B1の「船」という声を聞いて顔を上げた際、左舷船尾方に接近するA船を認めたが、どうすることもできず、B船の左舷船尾部とA船の船首部とが衝突し、B船が右舷方に転覆した。

船長Aは、本事故当時、目視により見張りを行っていたが、右旋回中に南東方からの太陽光により旋回先の見えにくさを感じていた中、周囲に他船はいないと思い込んでいたので、B船に気付かなかったのではないかと本事故後に思った。

<p><b>原因</b></p>	<p>本事故は、日ノ御埼西方沖において、A船が太陽光により旋回先の小型船を視認しにくい中を潮上りの目的で右旋回中、B船が船首を東方に向けて漂泊中、船長Aが、前路に他船はいないと思い込み、時折船首方とGPSプロッターのポイントを見ながら航行し、また、船長Bが、先に本件釣り場を離れた遊漁船2隻と同様に、A船がB船の左舷方を通過すると思い、釣りの準備を行いながら漂泊を続けたため、</p>

両船が衝突したものと考えられる。
<b>再発防止策</b>	<p>今後の同種事故等の再発防止に役立つ事項として、次のことが考えられる。</p> <ul style="list-style-type: none"> <li>・ 船長は、航行中、前路に他船はいないと思うことなく、特定方向だけに意識を向けず、周囲を見渡すなどして常時適切な見張りを行うこと。</li> <li>・ 船長は、航行中、太陽光によりまぶしさを感じた場合はサングラス等を着用するなどしてまぶしさを軽減する措置を採ること。</li> <li>・ 船長は、漂泊中であっても、周囲を航行する船を認めた場合、自船に気付かずに航行している場合があるので、他船が漂泊船を避航してくれると思わず、確実に航過して行くまで、継続的に見張りを行うこと。</li> <li>・ 長さ12m未満の船舶は、汽笛及び号鐘を備えていない場合、携帯式エアホーン等を備えて有効な音響による信号の注意喚起を行うなど衝突を避けるための措置を講じること。</li> </ul>

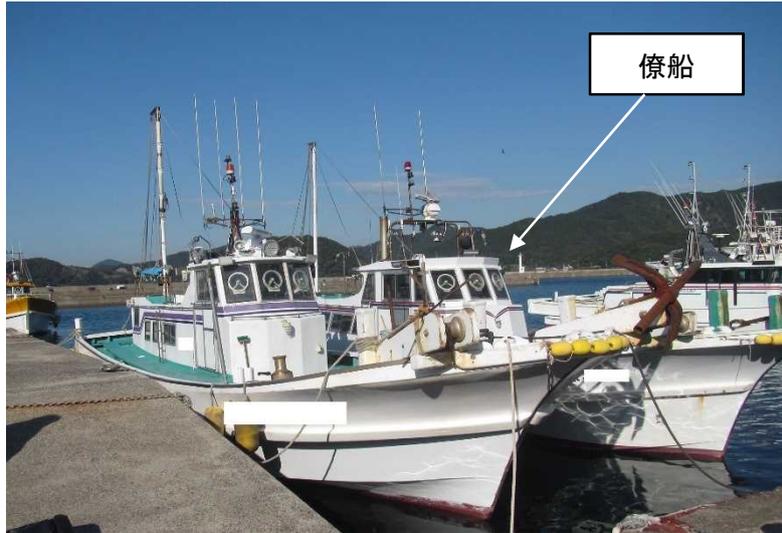
写真1 A船

A船は、本事故当時、船首浮上等による船首方の死角は生じていなかった。

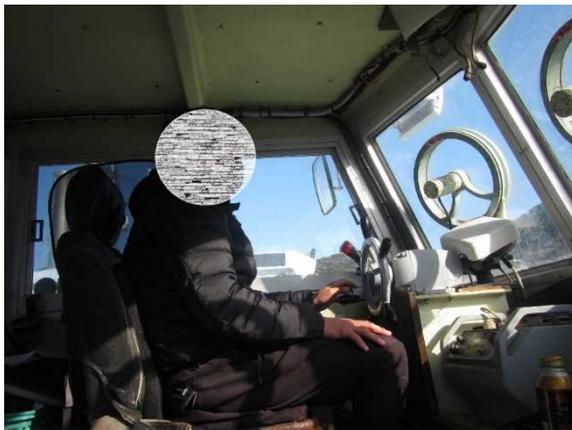
写真2 船長Aの操船状況

船長Aは、南東方からの太陽光により旋回先の見えにくさを感じていたので、サングラスをしていれば良かったと本事故後に思った。

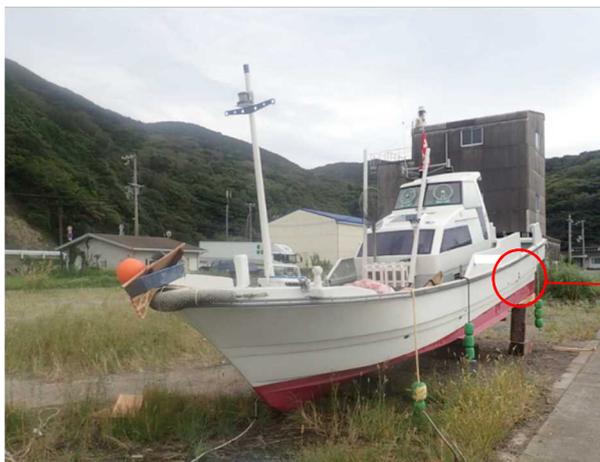
写真4 B船

<p>船長Bのいた左舷船尾部から操舵室へ移動して船体を移動させるまでに約8～10秒の時間が必要であり、船長Bにとっては、A船のB船への接近を認めてから、操舵室へ移動してB船を動かしてA船を避けることは難しい状況であった。</p> <p>B船の乗船者は、全員自動膨張式の救命胴衣を着用しており、落水後、全員の救命胴衣が膨張して、海面に浮上した。</p> <p>B船には、汽笛がなく、携帯式エアホーン等の有効な音響による信号を行うことができる他の手段も備えていなかった。</p>
<p><b>分析</b></p> <p>乗組員等の関与 船体・機関等の関与 気象・海象等の関与 判明した事項の解析</p>	<p>A あり、B あり A なし、B なし A あり、B なし</p> <p>A船は、日ノ御埼西方沖において、A船が太陽光により旋回先の小型船を視認しにくい中を潮上りの目的で右旋回中、船長Aが、前路に他船はいないと思い込み、時折船首方とGPSプロッターのポイントを見ながら航行したことから、前路で漂泊中のB船と衝突したものと考えられる。</p> <p>船長Aは、2隻の遊漁船と少し離れた位置にB船を認めていたが、近くで流し釣りをしている2隻の遊漁船の動向に意識が向いていたことから、2隻の遊漁船が本件釣り場を離れた際、B船の存在を失念して本件釣り場に他船はいないと思い込んでいたものと考えられる。</p> <p>船長Aは、南東方からの太陽光により旋回先が見えづらい状況下、サングラスを着用せずに操船に当たったことから、漂泊中のB船に気付かなかったものと考えられる。</p> <p>B船は、日ノ御埼西方沖において、船首を東方に向けて漂泊中、船長Bが、左舷船尾方から東南東進するA船を認めたが、先に本件釣り場を離れた遊漁船2隻と同様にB船の左舷方を通過して行くと思い、釣りの準備を行いながら漂泊を続けたことから、左舷船尾方に接近するA船を認めたが、どうすることもできず、右旋回中のA船と衝突したものと考えられる。</p> <p>船長Bは、A船がB船の左舷船尾方から東南東進するのを認めた際、2隻の遊漁船とA船は仲間だろうと思っていたことから、A船も本件釣り場を離れた2隻の遊漁船と同じようにB船の左舷方を通過して行くと思ったものと考えられる。</p>
