船舶事故調査報告書

運輸安全委員会（海事専門部会）議決

事故種類	乗組員負傷
発生日時	令和4年5月24日 02時10分ごろ
発生場所	愛媛県愛南町高茂埼南西方沖 高茂埼灯台から真方位254° 7.2海里（M）付近 （概位 北緯32° 52.4′ 東経132° 20.4′）
事故の概要	漁船08勝生は、揚網作業中、甲板員1人が負傷した。
事故調査の経過	令和4年8月15日、本事故の調査を担当する主管調査官（広島事務所）ほか1人の地方事故調査官を指名した。 原因関係者から意見聴取を行った。
事実情報 船種船名、総トン数 船舶番号、船舶所有者等 L×B×D、船質 機関、出力、進水等	漁船 08勝生、19トン EH2-8474（漁船登録番号）、一般社団法人愛媛県漁船リース協会 17.59m（Lr）×5.32m×2.08m、FRP ディーゼル機関、漁船法馬力数190、平成9年6月23日
乗組員等に関する情報	船長 51歳 一級小型船舶操縦士・特殊小型船舶操縦士・特定 免許登録日 平成2年8月23日 免許証交付日 令和元年12月16日 （令和7年8月27日まで有効） 甲板員A 36歳 二級小型船舶操縦士・特殊小型船舶操縦士・特定 免許登録日 平成14年12月20日 免許証交付日 令和4年3月16日 （令和9年12月19日まで有効） 甲板員B 63歳
死傷者等	重傷 1人（甲板員A）
損傷	なし
気象・海象	気象：天気 晴れ、風向 東、風力 1、視界 良好 海象：波高 約0.1m、潮汐 高潮時
事故の経過	本船は、中型まき網船団の網船で、船長、甲板員A及び甲板員Bほか2人が乗り組み、いわし漁を行う目的で、3隻の僚船とそれぞれ高茂埼南西方沖の漁場へ向け、令和4年5月23日18時30分ごろ愛

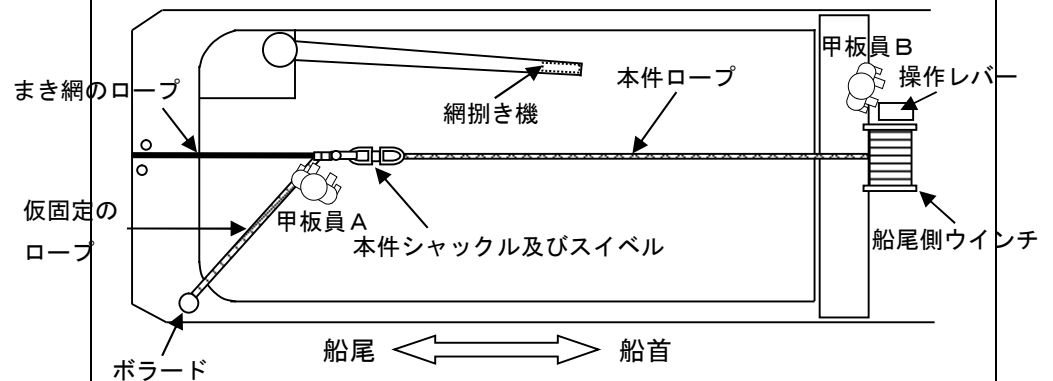
図1 船尾配置での本件ロープの状況

甲板員Aは、本件ロープを網捌き機に通すこととし、一旦、甲板員Bが船尾側ウインチを止め、まき網のロープを別のロープを用いて右舷船尾のボラードに仮固定しようとまき網のロープのアイに別のロープを通し、同ボラードに巻き付けた。（図1、図2、図3参照）

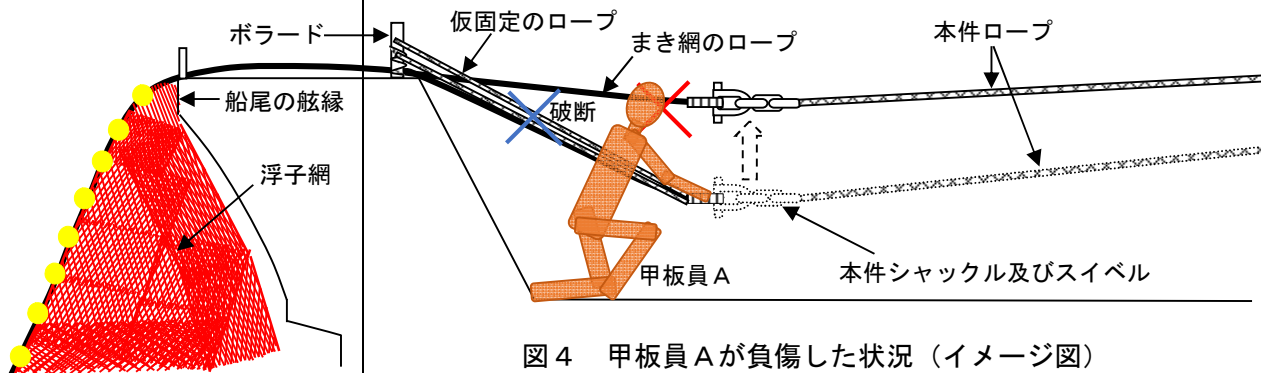
図4 甲板員Aが負傷した状況（イメージ図）

甲板員Aは、本件シャックルをスパナで外す作業を行っていたところ、02時10分ごろ、突然、仮固定のロープが本件ロープによって引かれ、仮固定のロープに張力が掛かって破断し、その反動で跳ね上がったまき網のロープが顔面に当たり、後方に飛ばされた。（図4、図5参照）

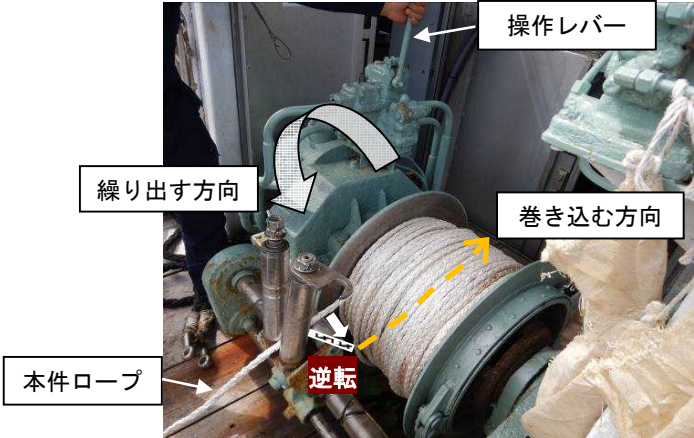
<p>図6 船尾側ウインチの操作状況</p>

<p>甲板員Aは、頭部を右舷側に向けて倒れた際、船尾の網槽の底板上に頭を打って意識を失った。</p> <p>甲板員Bは、本件ロープが逆転していたことに気付いて船尾側ウインチを止めた後、甲板員Aが倒れた状況が分かり、甲板員Aのところに駆けつけた。</p> <p>船長は、甲板員Aが倒れていることを甲板員Bから知らされ、甲板員Aのところに駆けつけたところ、甲板員Aが顔面に出血しており、意識がない状態を認めた。</p> <p>船長は、すぐに乗組員3人と共に甲板員Aを僚船に乗せ、僚船の船長に救急車の手配及び甲板員Aの搬送を依頼した。</p> <p>甲板員Aは、僚船によって愛媛県愛南町の^{かしわざき}柏崎漁港まで搬送されて救急車により宇和島市内の病院に搬送され、鼻骨骨折及び顔面挫創等の負傷により縫合措置を受け、約1週間の検査入院した後、鼻中隔彎曲症の手術を受けた。</p> <p>(付図1 事故発生場所概略図、写真1 本船、写真2 本船の船尾の網槽 参照)</p>
<p>その他の事項</p>	<p>まき網のロープは、径が約30mmで、高強度の素材であった。</p> <p>本件ロープは、径が約16mmで、素材がポリエチレン繊維で鋼線よりも強度が高い軽重量ロープであり、重量が重いまき網を巻き込む漁労用として販売されているものであった。</p> <p>仮固定のロープは、径が約16mmで、ポリエチレン繊維とポリエステル^カの2種類混燃であり、ストランドが擦れた状態であった。</p> <p>本事故当時、船尾側ウインチの上方から繰り出されていた本件ロープが、同ウインチ内のロープとロープの間に噛み込んで繰り出せなくなり、逆に本件ロープが同ウインチに巻き込まれる状態となったが、甲板員Bは、今までに本件ロープが噛み込んだことがなく、いつもどおり操作レバーをすぐに戻すつもりで同ウインチを操作しながら、ウインチドラムから目を離してその状態に気付いていなかった。</p> <p>(図6参照)</p>

- ・ 船長は、揚網作業中、乗組員がウインチの操作を行う場合、同乗組員に常時ウインチの動作状況を監視するように指導すること。
- ・ まき網船で揚網作業中、ウインチの操作を行う人員は、ウインチレバーを操作中、常時、ウインチドラムのロープの状態及びロープの繰出し状況を監視し、ウインチのロープが噛み込んだ状況になった場合、直ちにウインチの操作を止めてシャックルを外す役割の人員にその状況を伝えること。
- ・ まき網船で揚網作業中、ウインチのロープが噛み込んで同ロープを繰り出す方向が反転した場合、一旦、ウインチの操作を止めて同ロープを仮止めするなどし、同ロープを持って反動で噛込みを外すか、又はウインチドラムを回して噛込みを外すこと。

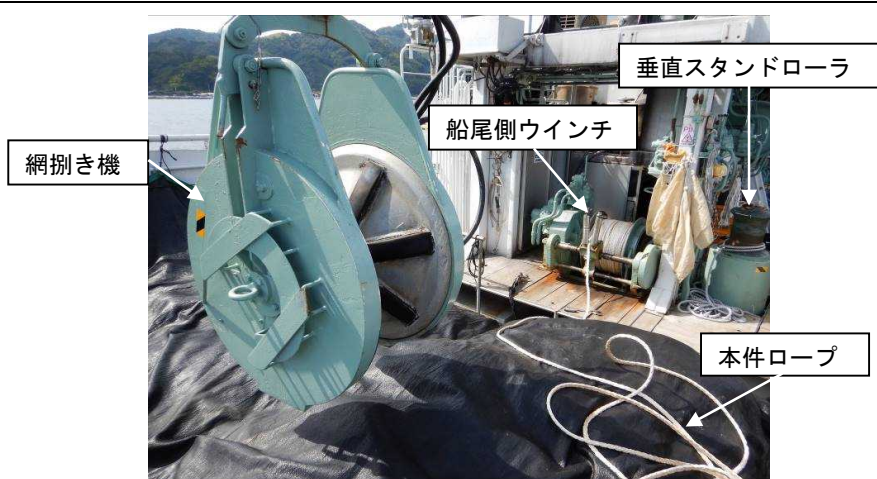
図7 船尾側ウインチ及び垂直スタンドローラの位置関係

<p>一般的に係留索等のウインチは、ロープを繰り出す際、ロープがロープの間に噛み込んでロープが繰り出せず、繰り出す方向が反転して巻き込むことがあった場合、一旦、ウインチの操作を止めてロープを仮止めした後に、ロープを持って反動で噛み込みを外すか、又はウインチドラムを回して噛み込みを外す必要があった。</p>
<p>分析</p> <p>乗組員等の関与 船体・機関等の関与 気象・海象等の関与 判明した事項の解析</p>	<p>あり なし なし</p> <p>本船は、高茂埼南西方沖において、まき網のロープを本件シャックルで接続した本件ロープによって揚網作業中、甲板員Aが、本件シャックルを外す作業を行っていた際、甲板員Bが、いつもどおり操作レバーをすぐに戻すつもりで同ウインチを操作してウインチドラムから目を離していたことから、船尾側ウインチで緩めていた本件ロープが巻かれる状態となったことに気付かず、仮固定のロープが破断し、反動で跳ね上がったまき網のロープが甲板員Aの顔面に当たって負傷したものと考えられる。</p> <p>甲板員Bは、今までに本件ロープが噛み込んだことがなかったことから、ウインチドラムから目を離していたものと考えられる。</p> <p>船尾側ウインチで緩めていた本件ロープは、船尾側ウインチ内のロープとロープの間に噛み込んでいたことから、一旦、緩んだ後、巻かれる状態となったものと考えられる。</p>
<p>原因</p>	<p>本事故は、夜間、本船が、高茂埼南西方沖において、まき網のロープを本件シャックルで接続した本件ロープによって揚網作業中、甲板員Aが、本件シャックルを外す作業を行っていた際、甲板員Bが、いつもどおり操作レバーをすぐに戻すつもりで同ウインチを操作してウインチドラムから目を離していたため、仮固定のロープが破断し、反動で跳ね上がったまき網のロープが甲板員Aの顔面に当たったことにより発生したものと考えられる。</p>
<p>再発防止策</p>	<p>船長は、本事故後、再発防止策として次の措置を採った。</p> <ul style="list-style-type: none"> ・まき網のロープを仮固定する方法として、仮固定のロープを船尾側ウインチの右舷側の垂直スタンドローラを介して固定することとし、本件ロープを巻く方向と仮固定のロープを同じ方向にして万が一、本件ウインチで本件ロープが噛み込んで、仮固定のロープが引っ張られないようにした。(図7参照)
